Maaperän ja pohjaveden pilaantuneisuuden tutkimusraportti

- KASARMINTIE 6
- 101016763-001
- 14.6.2021

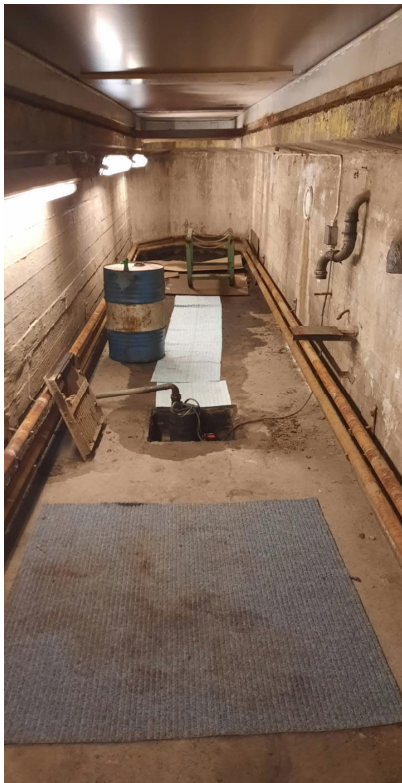
Kuva 1. Kiinteistön rakennuksen huoltohalli. Kuva 2. Kiinteistön pohjoislaita

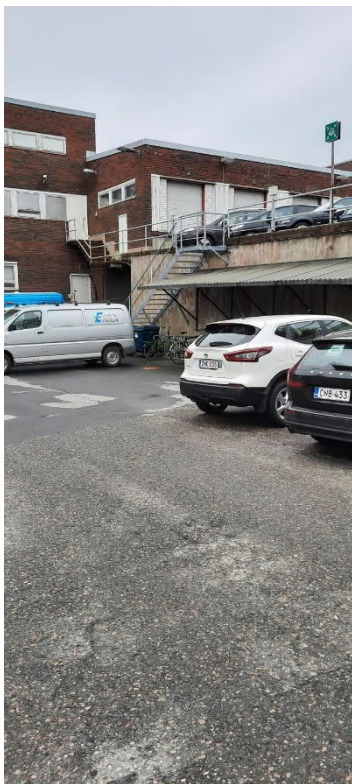
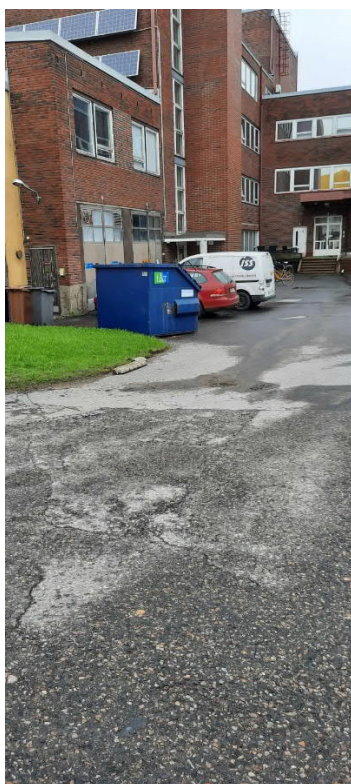
Kuva 3. Pisteet NP6 ja NP11 sijoitettiin sisäpihalle.

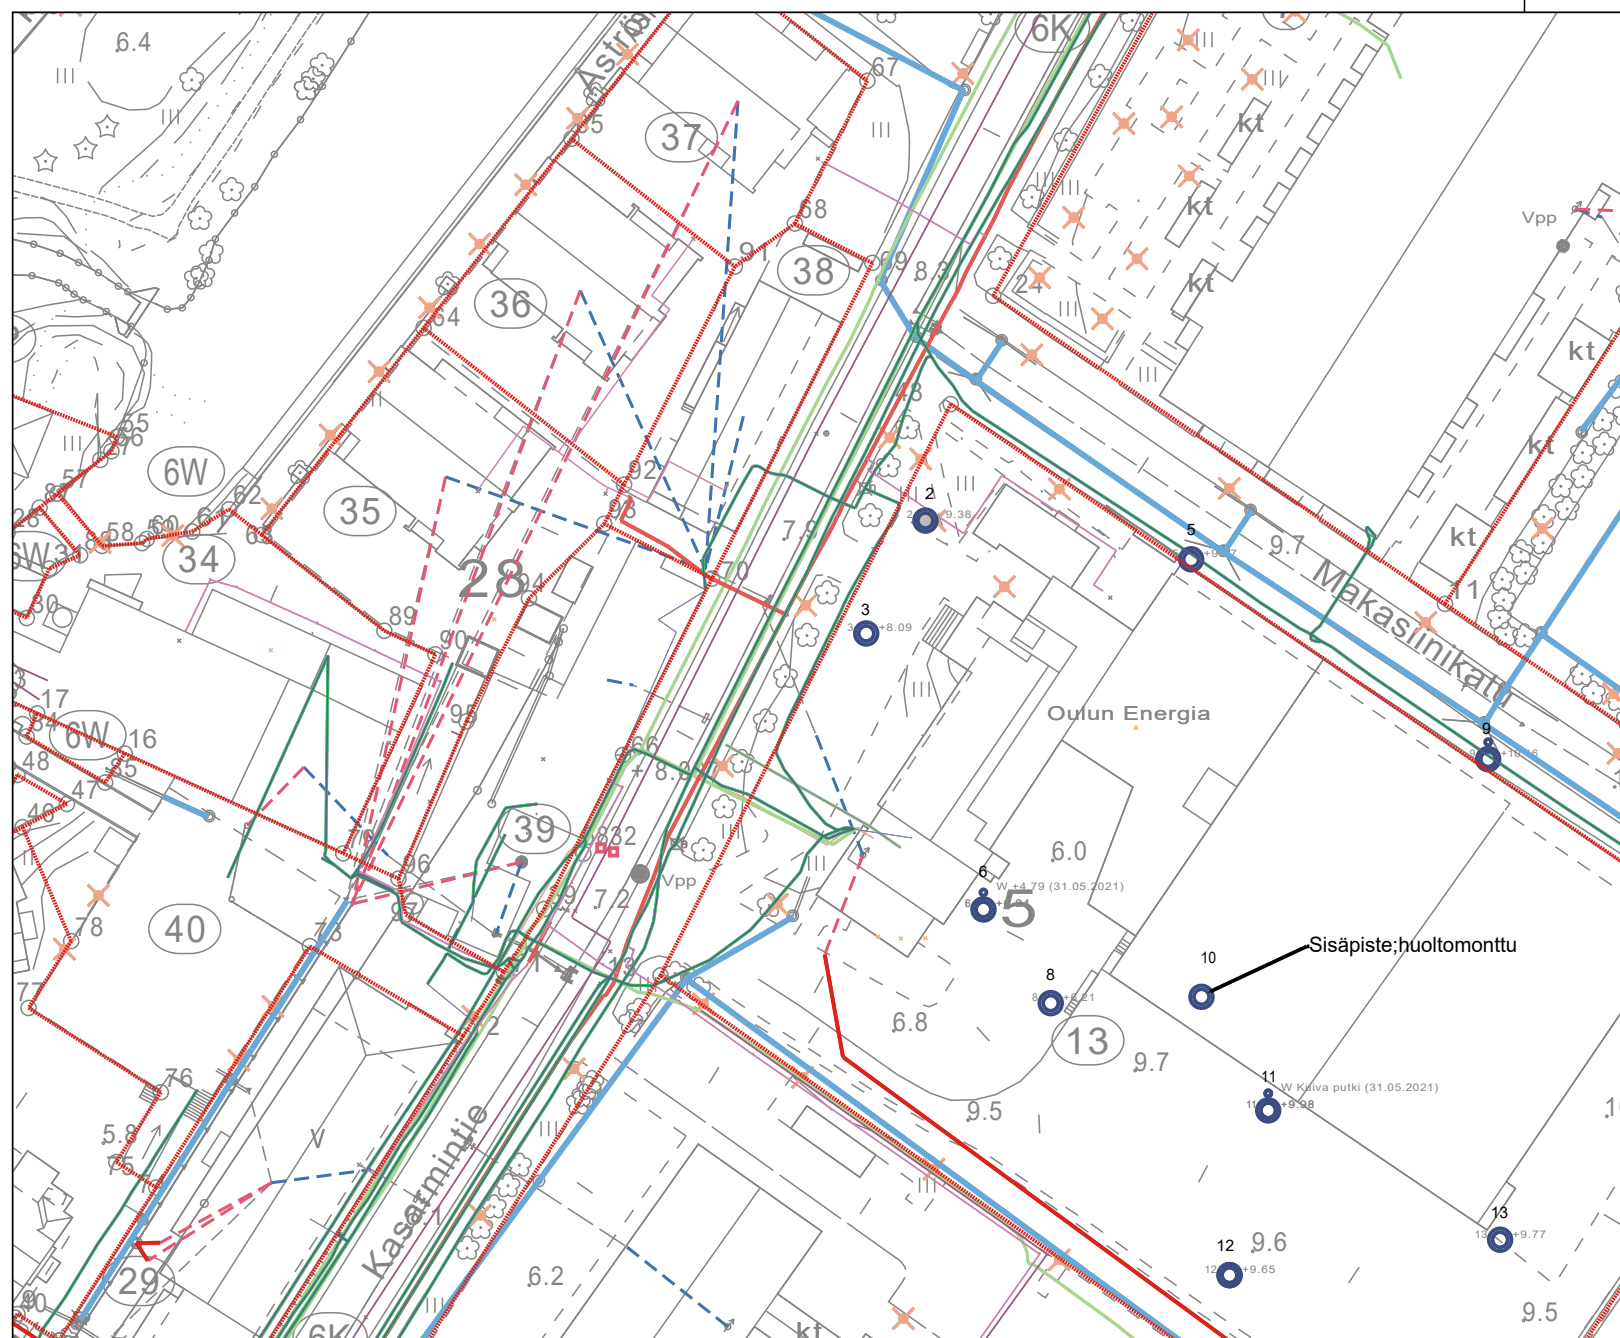
Tutkimuspisteet ja
haitta-ainepitoisuudet kartalla

Innov-X-mittauksissa havaittiin Vna 214/2007 mukaisen ylempään ohjearvotason ylittävä pitoisuus kuparia pisteessä NP2 (0,5-1,0 m) 321 mg/kg. Pisteissä NP2, NP5, NP9, NP13 ja NP14 oli kynnysarvotason ylityksiä arseenin osalta sekä pisteessä NP10 betoninäytteessä syvyydellä 0,02-0,15 m nikkelin osalta. Innov-x mittauksen tulokset on esitetty liitteessä 2. Metallipitoisuudet varmistettiin laboratorioanalyysin. Laboratorioanalyysissä havaittiin kynnysarvon ylitys kromin osalta pisteessä NP2 (0,5-1,0 m). Pikatestissä koholla oleva kuparipitoisuus oli laboratorio

Kromia havaittiin laboratorioanalyysissä kynnsarvon ylittävä pitoisuus pisteessä NP2 (0,5-1,0 m). Muutoin metallipitoisuudet olivat pieniä ja alittivat kynnsarvotason.

Kohteen päästö- ja altistumlähteenä on piha-alueella havaittu yhdessä pisteessä Vna:n (214/2007) mukaisen kynnsarvon ylittävä kromipitoisuus yhdessä pisteessä. Haitta-aineita havaittiin maaperässä syvyydellä 0,5-1,0 metriä maanpinnasta.

Parkkialueella pisteessä NP2 esiintyvä kromipitoisuus sijoittuu asfaltoidulle alueelle 0,5-1,0 m syvyydelle, joten pisteen alueella pölyämistä ei arvioida tapahtuvan.
