# Visakauma Oy

OULU

RAKENNUSHISTORIASELVITYS

23.12.2021 Arkkitehtitoimisto Jorma Teppo Oy

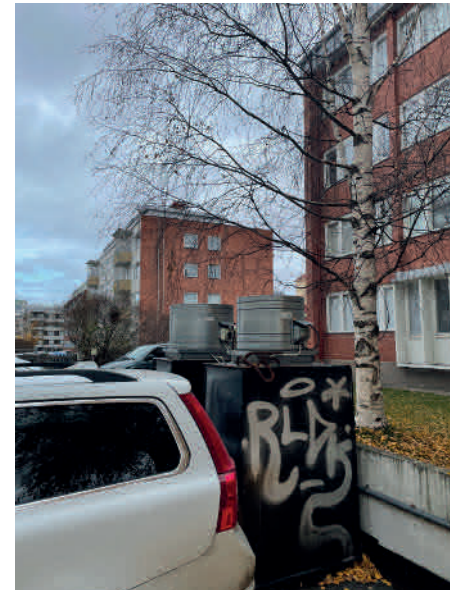
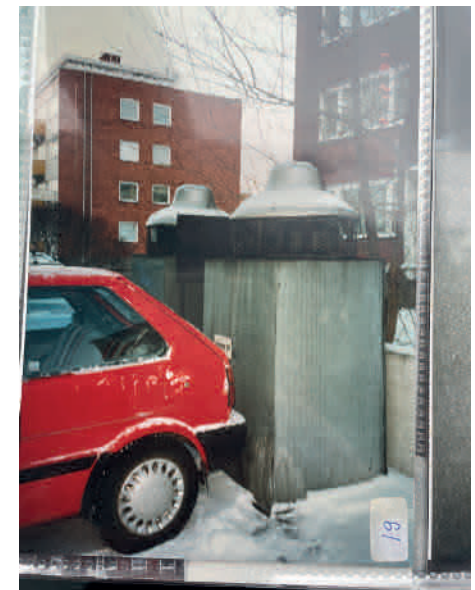
33. Ilmanvaihtokanavat on uusittu nykyisillä tuotteilla. Ratkaisu eroaa kohteen materiaali- ja detailjamaailmasta. KUVA oik.: Visakauma Oy taloyhtiön arkisto.

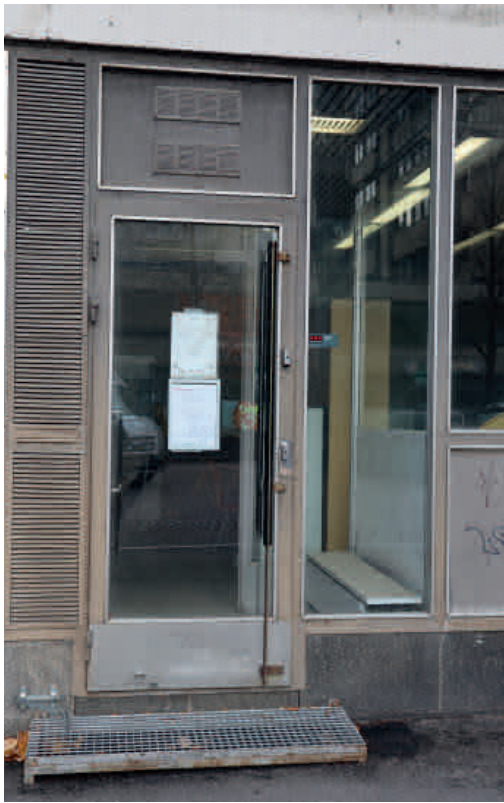
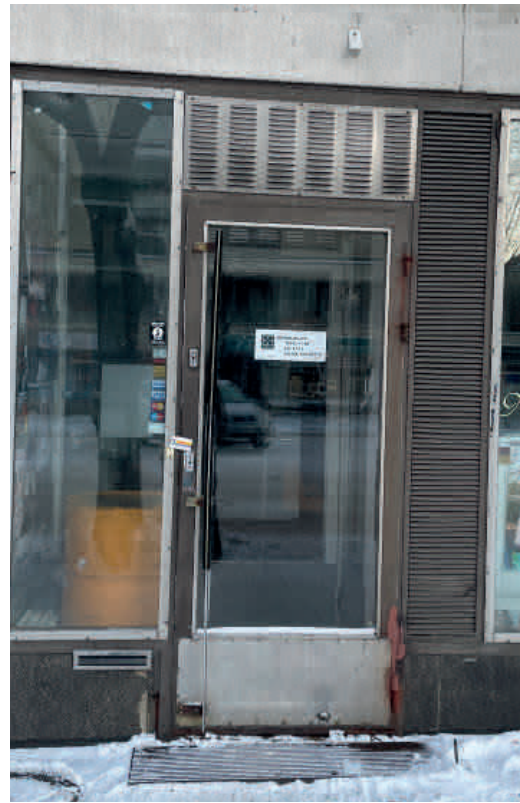
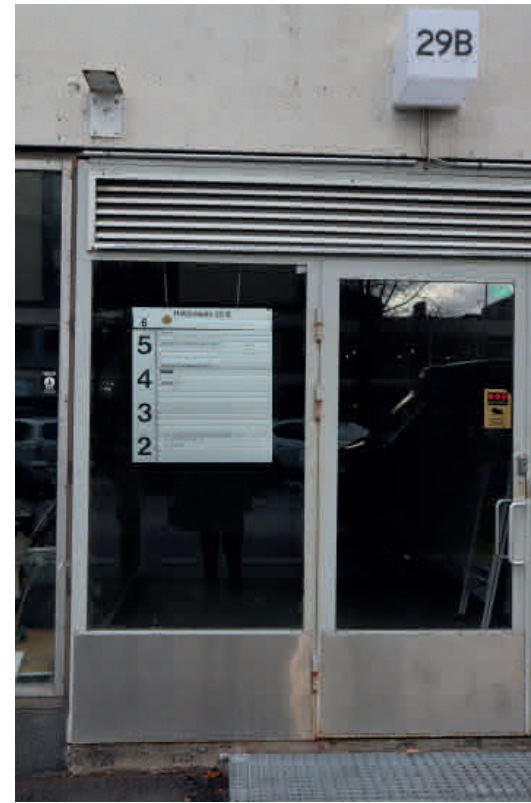
47. Sisäänkäyntiympäristöissä on havaittavissa muutoksia, mutta myös alkuperäisiä intentioita on havaittavissa. Esimerkiksi lankavetimiä on säilynyt osissa ovia. Ikkunoiden sirot listat ovat vaihtuneet paikoin leveämpiin eri henkisiin listoihin. Uudistuneissa ovissa detaljien määrä on lisääntynyt. Säilyneimmässä oviympäristössä havaitaan kokonaisuuden yhteneväisyys.

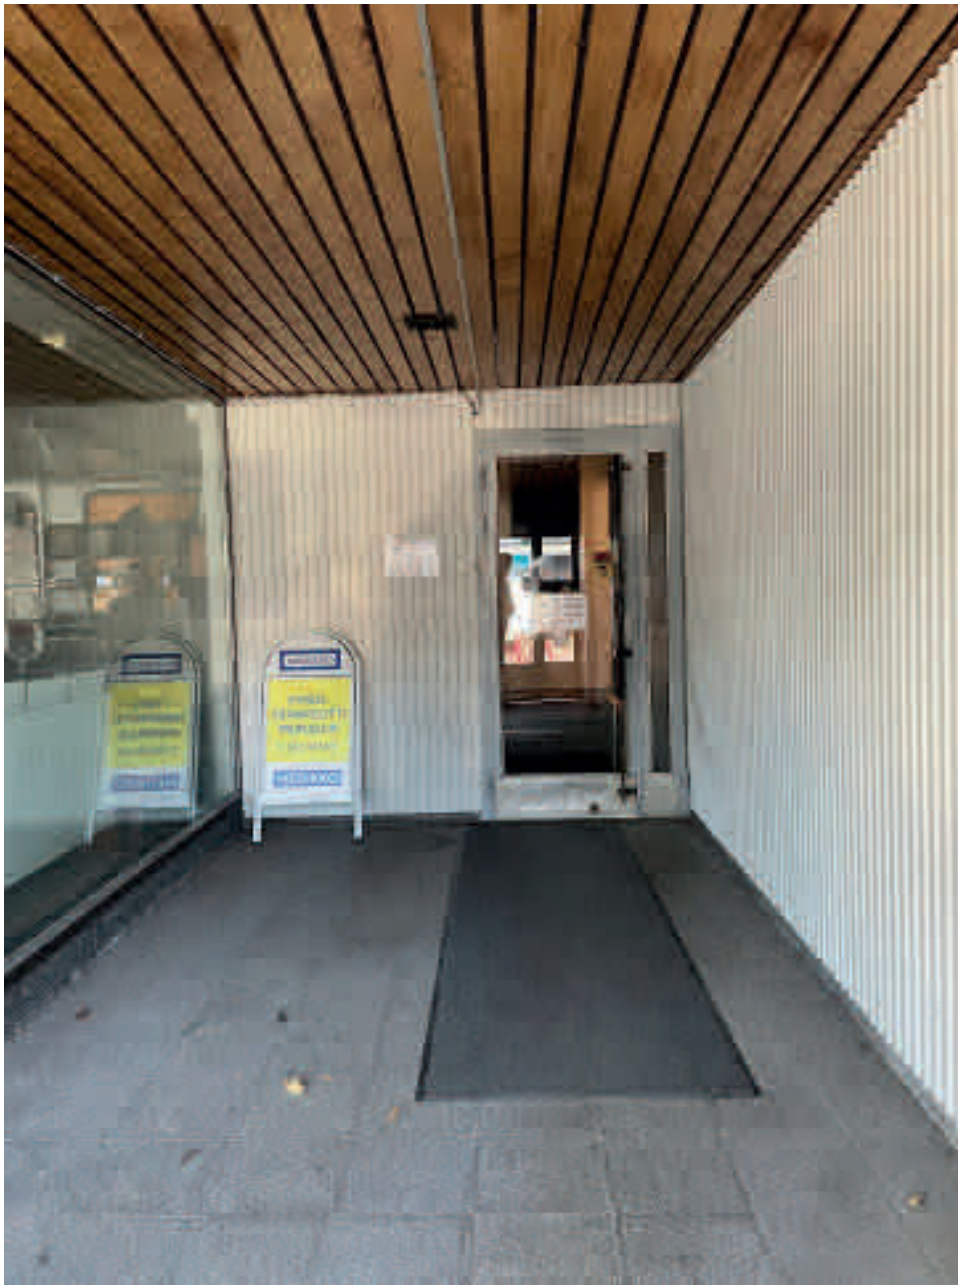
B-rapun porttikongin Spazion puoleista seinää on siirretty, mikä on tilan merkittävin muutos. Samalla ikkunat ovat poistuneet. Aiempi intentio suoja-  
tuista näyteikkunoista on vielä havaittavissa Levykauppa X:n avoimissa port-  
tikongin ikkunoissa.

62. B-rapun porttikongi on kokenut enemmän muu-  
toksia, sillä toista seinää on siirretty ja sen lasi-ikkunoita  
ei enää ole. Pinta-asennus korostuu erityisesti värinsä  
ansiosta. Erilaisesta viivasta on tullut keskeinen huomi-  
onkohde poikkeuksellisuutensa vuoksi. Samoin profiili-  
pellin erilaisuus nousee esiin.

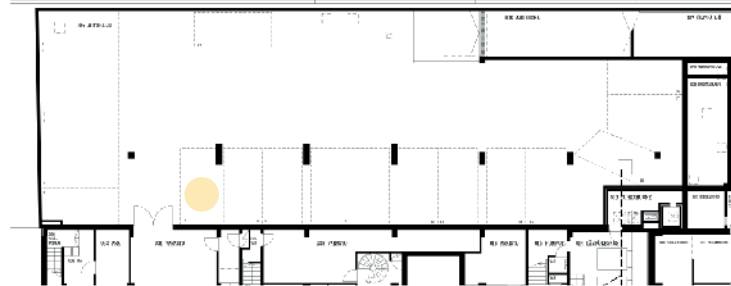
94. Autohalli on säilynyt lähes muuttumattomana. Yksi autopaikka on lisätty ovien viereen. PIIRUSTUKSET: Visakauma Oy taloyhtiön arkisto.

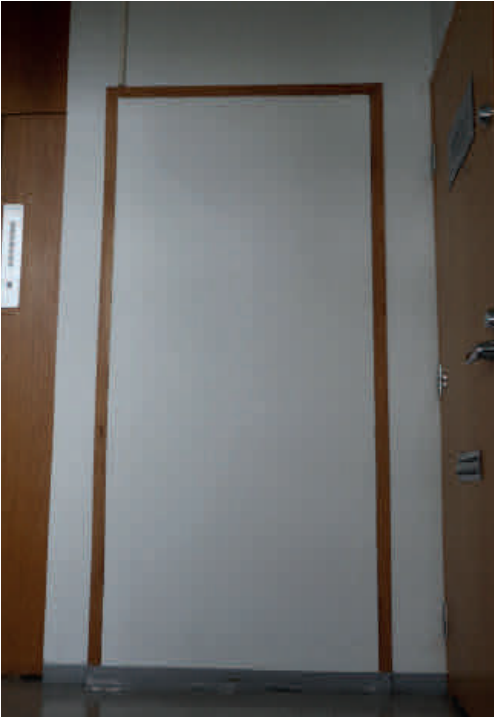
101. Takana olevien huoneistojakojen muuttuessa käytöstä poistuneet ovet on levytetty umpeen.

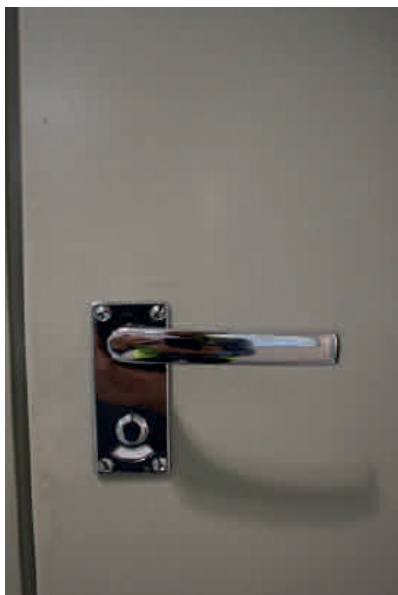
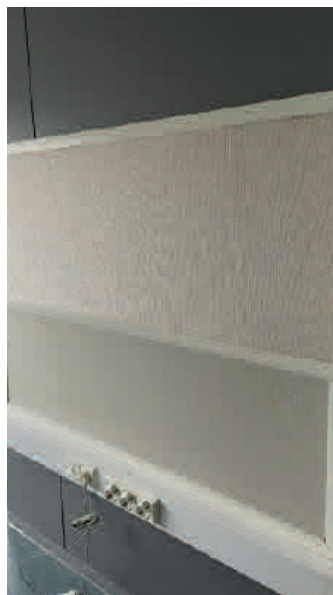
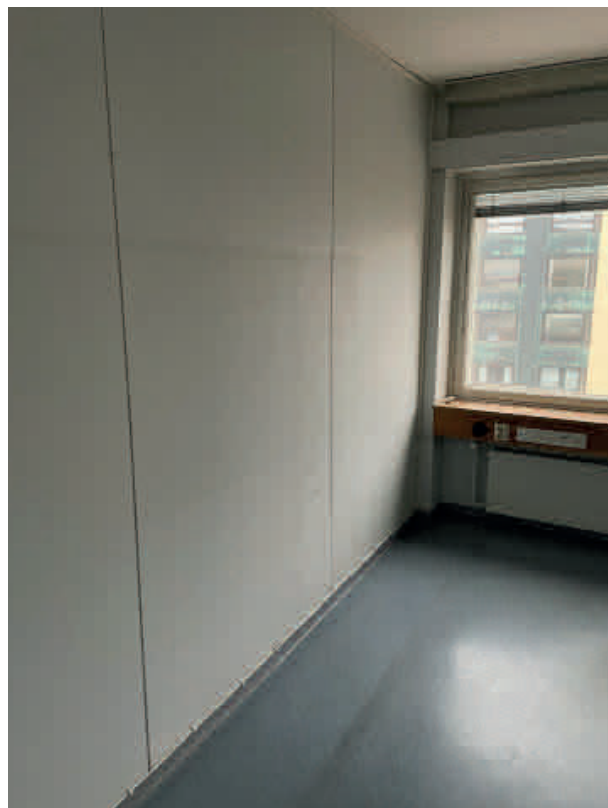
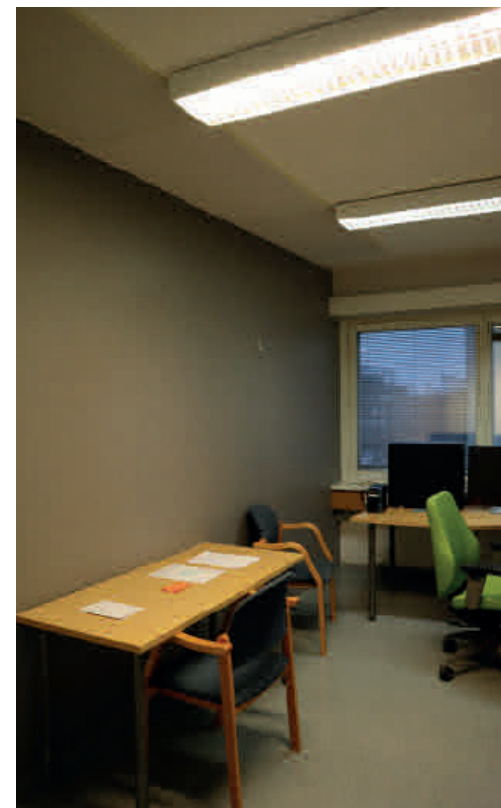
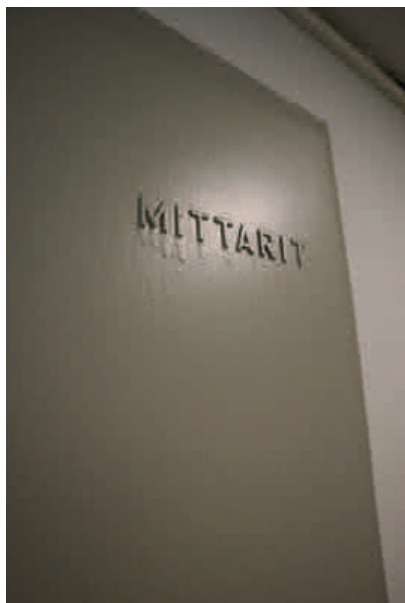
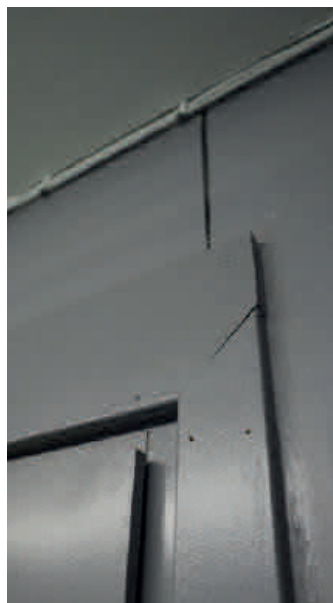
132. Toimistohuoneita. Toisessa levyt on asennettu alkuperäistyylin mukaisesti avosaumoin. Viivat korostavat arkkitehtuurin järjestelmällisyyttä. Uudistuneessa seinässä levyt on asennettu puskuun ja saumat peitetty. Vaikutelma on tasomaisempi ja edustaa erilaista tyyli-ihannetta. Alkuperäisiä avosaumoja löytyy kauttaaltaan hajanaisesti koko rakennuksesta.

131. Yllä vasemmalla: Alkuperäinen standardikahva, jossa on erilainen muotoilu kuin uusituissa painikkeissa. Yllä oikealla: Vanhoja kangastauluja on säilynyt. Alla vasemmalla: Alkuperäiset kohokirjaimet ovessa ovat säilyneet. Alla oikealla: Työntekijän persoonallinen ratkaisu listoissa. Työnjälki korostuu pelkistetystä ympäristöstä.

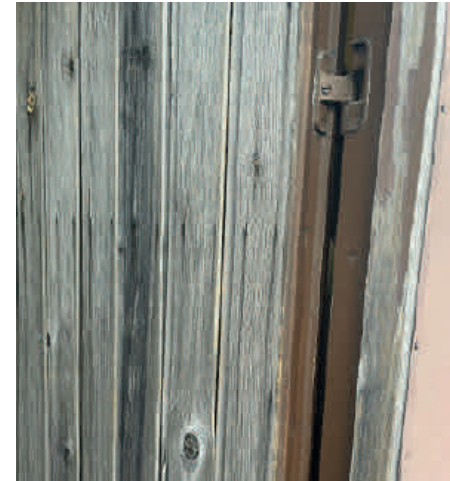
153. Alkuperäiset ovet vesikatolle ovat patinoituneet sään vaikutuksesta. Ne erottuvat myös ulkoarkkitehtuurissa kadun toiselta puolelta.

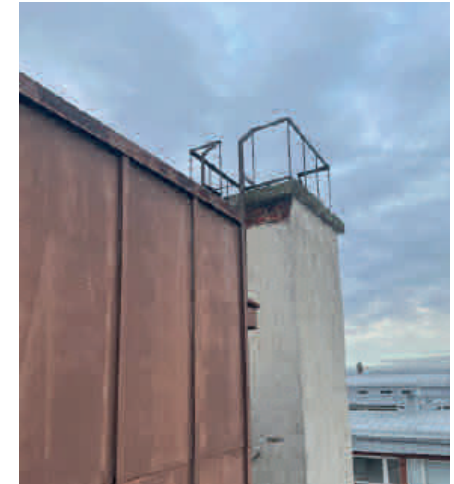
154. Piippu on valkoiseksi rapattua tiiltä. Se on näkyvä arkkitehtoninen aihe rakennuksen ulkoarkkitehtuurissa.
