NAHKATEHTAANKATU 6 MUSEO- JA TIEDEKESKUS LUUPPI

KEVYT MAISEMASELVITYS 2022

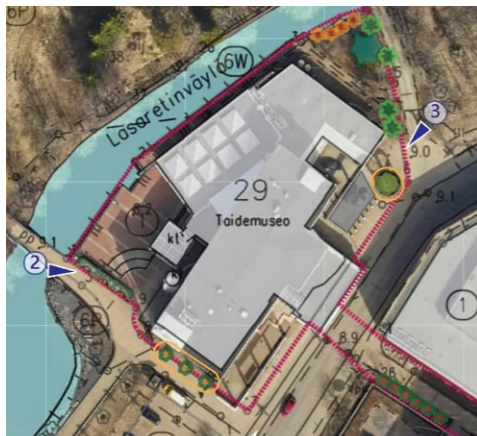
Kuva 1. Näkymä taidemuseosta Kasarmintien varrella. Pylväikkö ulottuu lähes ajoradan reunaan ja ihmiset kulkevat usein katoksen alta.

Taidemuseo sijaitsee kohdassa, jossa Kasarmintie kaartuu. Sen katososa ulottuu miltei ajoväylään. Kun taidemuseoa lähestyy keskustan suunnasta, katos näkyy jo kauempaa ja muu osa rakennusta jää varsinkin kesäisin puiden lehvästön taakse. Koillisesta lähestyttäessä näyttää, kuin tie päättyisi taidemuseoon. Taidemuseo on Nahkurinpolun päätenäkymä, joka näkyy jo Tietomaan kulmalta.

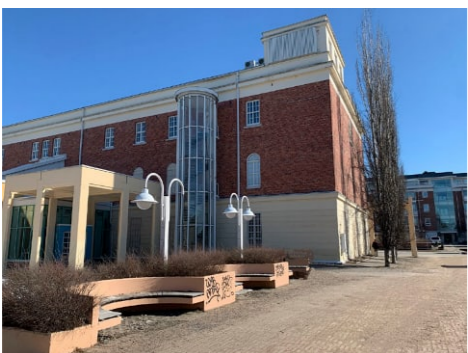
Eteläseinustalla kasvaa vaijeritukia pitkin villiviini. Näiden edessä on komeat pylväshaavat. Lasareinväylän ja taidemuseon välissä on istutusaltain rajattu kivetty alue. Istutusaltaissa kasvaa norjanangervoa ja niihin on integroitu penkit. Näitä on töhritty spraymaalilla. Kiveysalue on hieman sammaloitunut sekä kulunut ja kaipaisi huoltoa.

Kuva 2. Näkymä taidemuseon takaa. Rakennuksen päädyssä komeat pylväshaavat ja etualalla istutusaltaseen integroidut istuimet

Taidemuseon eteläseinustan pylväshaavat tulisi säilyttää. Itäpuolella olevan lehmuksen ja kehikon paikalla olisi jatkossakin syytä olla jonkinlainen kasvillisuusalue. Joko kehikkoa tai lehmusta voisi uudistaa siten, että se sopisivat paremmin yhteen. Paikoitusalueen sijaintia tässä yhteydessä tulee tarkastella myös maiseman kannalta. Tämän alueen pintamateriaaleihin tulee jatkossakin kiinnittää huomioita siten, että ne sopivat historialliseen ympäristöön. Makasiinikadun varrella olevan pysäköintialueen reunoilla tulisi jatkossakin olla puita tai muita istutuksia rajaamassa sitä katutilasta. Koivut voi tarvittaessa korvata jollain muulla puulajilla. Sorapintaiset pysäköintialueet ovat huonossa kunnossa ja niiden alue tulisi uudistaa. Puurivistön säilyttäminen Nahkurinpolun varrella rajaisi jalankulkua ja pyöräilyä muista toiminnoista.

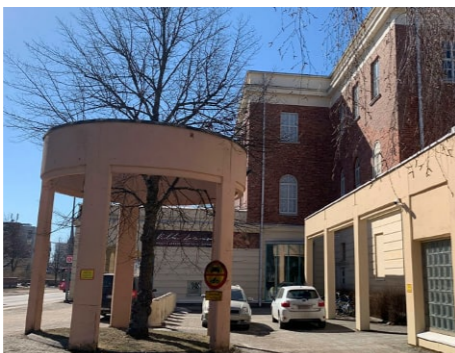
Taidemuseon edessä, tarkastellun alueen itäkulmassa on betoninen kehikko. Sen keskellä kasvaa lehmus, jonka muoto ei pääse siinä oikeuksiinsa. Vieressä on henkilökunnan autopaikkoja, jotka eivät tunnu istuvan ympäröivään maisemaan. Rakennuksen seinustalla on pensasalue. Talon itäpuolella kasvaa pari isohkoa koivua, suuri toispuoleinen kuusi, pihlajia sekä muutamia pensaita.

Kuva 3. Lehmus kehikossaan taidemuseon itäkulmassa. Puu eikä kehys pääse yhdessä oikeuksiinsa. Rakennuksen vierellä on pensasistutus sekä henkilökunnan pysäköintipaikkoja. Autot eivät sovi arvokkaan rakennuksen julkisivun välittömään läheisyyteen.

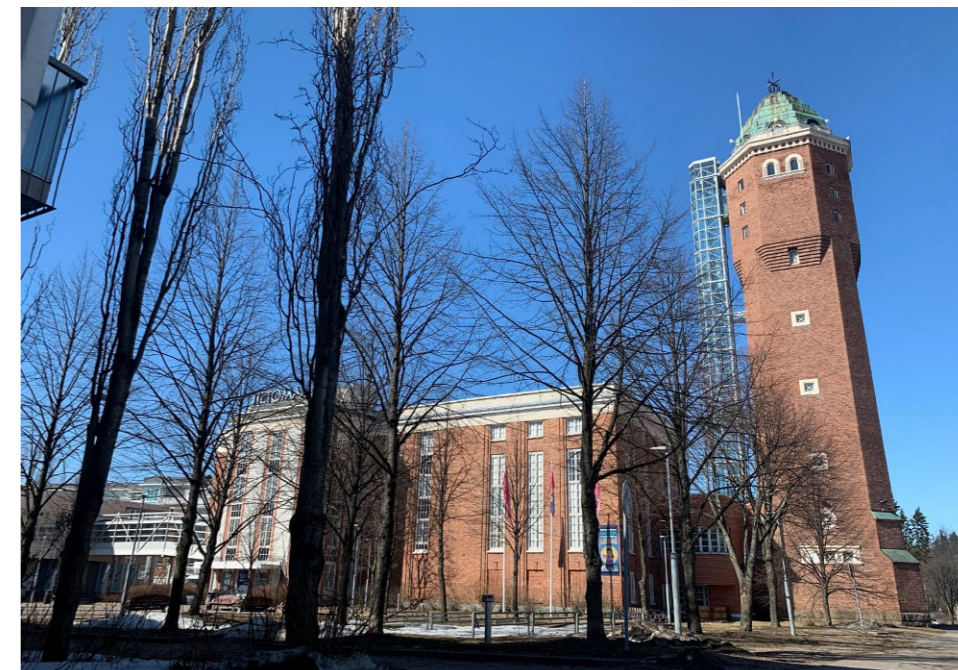
Tietomaan torni näkyy maisemassa kauas. Sen edessä on hieno yksittäinen vaahtera sekä syreenipensas. Tornin kupeessa on kiikkerän oloisella matalalla puuaidalla rajattu terassialue. Seinässä oleva kahvilan mainos kiinnittää huomion.

Kuva 4. Tietomaa Nahkatehtaankadulta päin. Tietomaan torni erottuu maisemassa ja näkyy kauas.

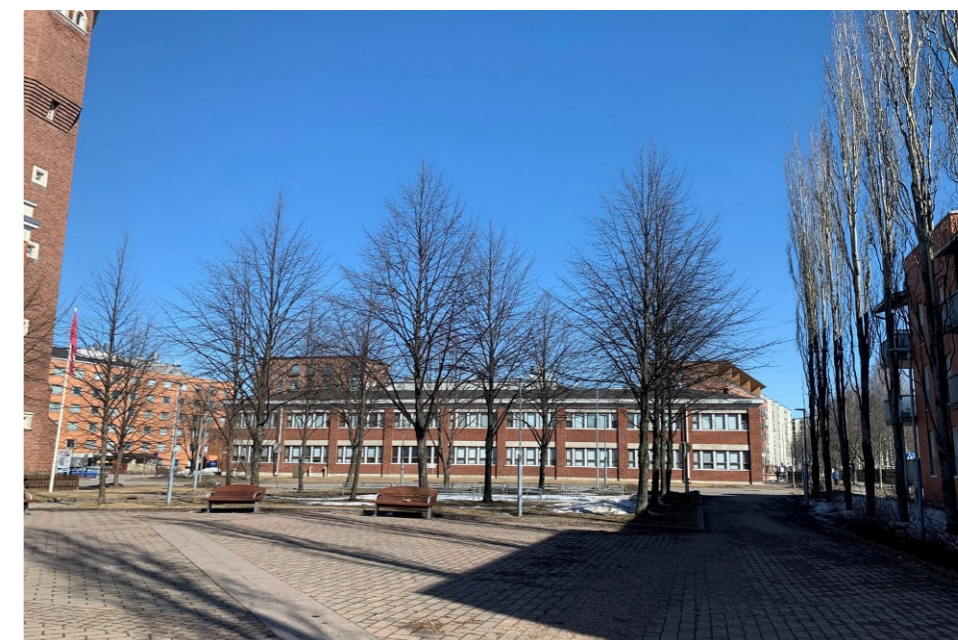
Tietomaa sijaitsee Nahkurintorin laidalla. Nahkurintori on kiveyntyneen aukio, jonka kiveyksessä on käytetty useita erilaisia kiviä. Tämä tekee pinnasta elävän. Itäreunalla on kaunis pylväshaaparivi, joiden alla kasvaa erilaisia pensaita. Joukossa on myös haitalliseksi vieraslajiksi luokiteltu viitapihlaja-angervo. Nahkatehtaankadun puolella on hieno lehmuspuistikko. Täsmällisissä riveissä kasvavien lehmusten väliin on varattu tila pyörien pysäköintiin.

Kuva 5. Hieno lehmuspuistikko Nahkurintorin laidalla. Oikealla itäosan komea pylväshaaparivistö. Useiden päällystemateriaalien vaihteleva käyttö tekee kiveyksestä elävän ja mielenkiintoisen.

Nahkurintorilla olevat lehmukset sekä pylväshaaparivistö ovat säilyttämisen arvoisia. Näiden alla olevaa kasvillisuutta voisi kehittää monimuotoisemmaksi. Tietomaan vierellä olevat vaahterat tuntuvat kuuluvan sijoilleen molempien rakennusten vieressä.

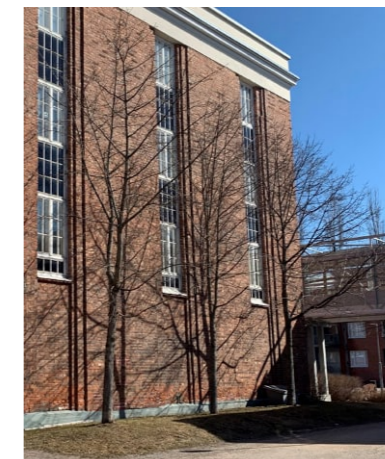
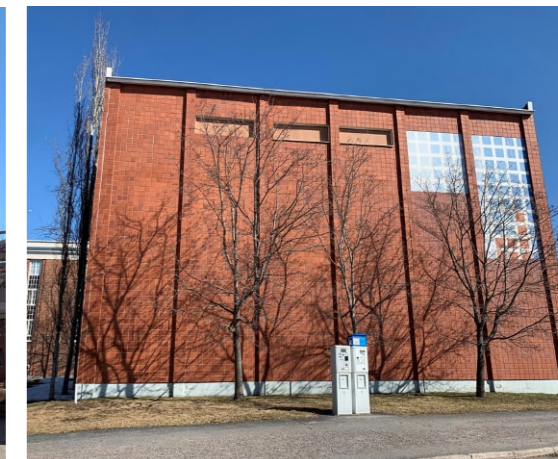
Tietomaan Nahkurinpolun puoleisen seinän vieressä kasvaa kolme isohkoa vaahteraa. Vaahterat kasvavat tilan puutteen vuoksi hieman toispuoleisina, mutta maisemallisesti tuntuvat kuuluvan ikkunoiden väliin.

Kuvat 6 ja 7. Vaahterat tietomaan päärakennuksen ja lisäosan päädyissä.

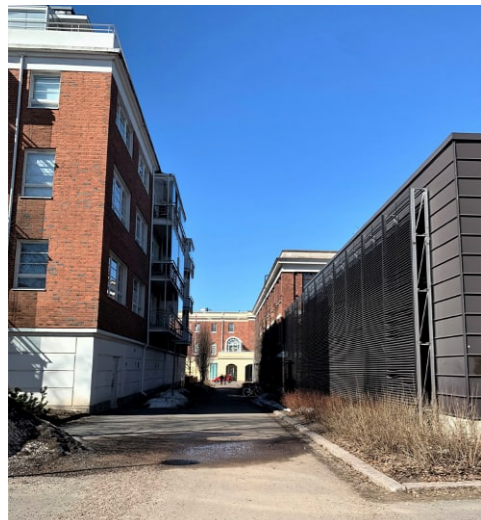
Kuva 8. Nahkurinpolun päätenäkymänä on taidemuseon rakennus. Tätä varjoista kadunosaa reunustavat pensasistutuksen molemmin puoli. Tällä osalla päällyste on pääosin asfalttia.

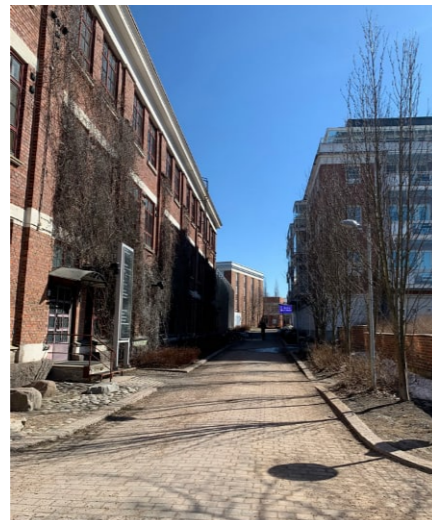
Kuva 9. Nahkurinpolku Kasarmintien risteyksestä Tietomaan kohti. Tietomaan mainos erottuu sinisenä maisemassa selkeästi. Oikella pylväspihlajarivistö ja vasemmalla seinustalla komea villiviini.

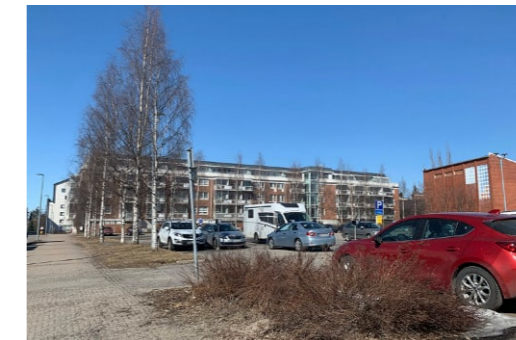
Kuva 10. Suuret koivut rajaavat avaraa paikoitusaluetta hyvin. Pensaat tuovat ripauksen vehreyttä.

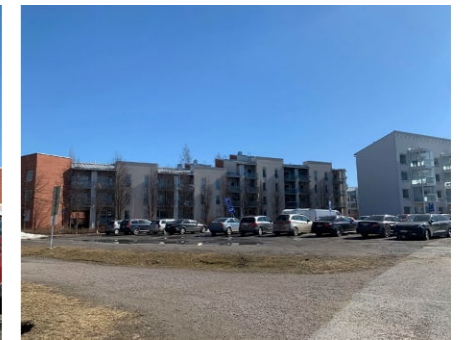
Kuva 11. Sorapintainen paikoitusalue on epäsiisti ja jäsentymätön. Taustalla oleva pylväspihlajarivistö rajaa alueen Nahkurinpolusta.

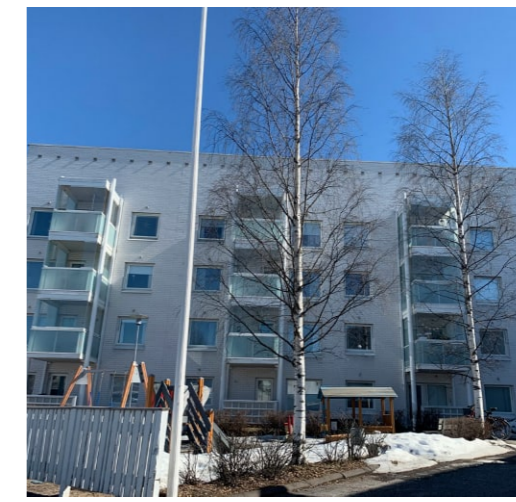
Kuva 12. Näkymä Makasiinikatu 9:n pihalta. Etualalla suuret koivut. Leikkialueita reunustavat pensasistutukset.

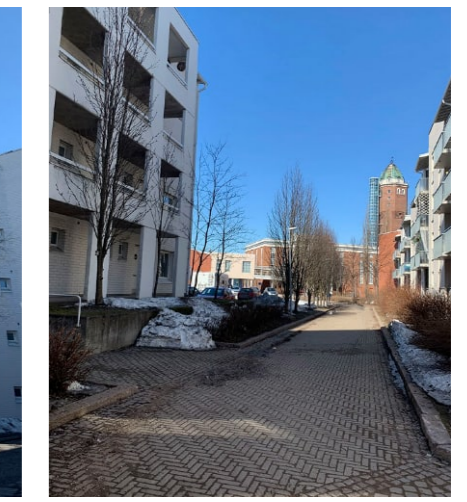
Kuva 13. Näkymä Makasiinikatu 9:n kohdalta Nahkurinpolulta. Päällysteen ladonta vaihtuu tällä kohtaa kaarevista muodoista kantikkaanpaan betonikiveen. Vasemmalla näkyvässä pylväshaaparivistö paikoitusaluetta rajaamassa.
