OULU, HIETASAARI, VAAKUNAKYLÄ
Arkistoseelvitys ja arkeologiset tutkimukset

7.9.-6.10.2020

Marika Hyttinen ja Tuuli Matila
Arkeologian laboratorio
Oulun yliopisto
2020

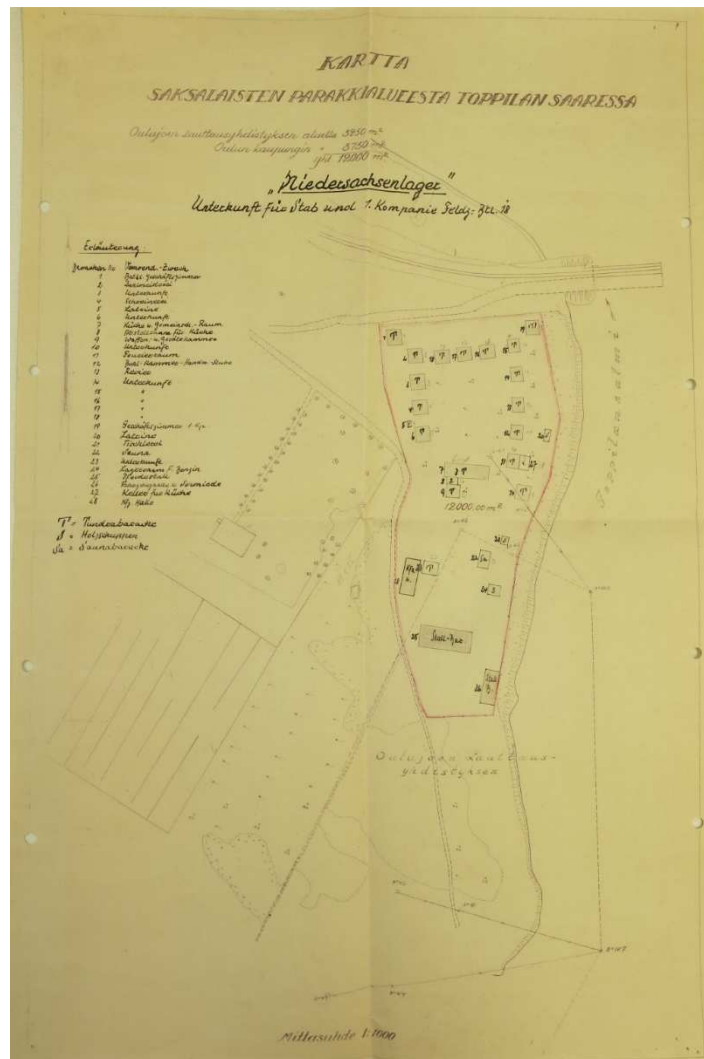
Kuva 3. Vaakunakylän asemakartta vuodelta 1942. OuKa, Majoituslautakunta, Ha:1.

Kartan mukaan alueella sijaitsi kaikkiaan 28 rakennusta. Parakit olivat suomalaisen Puutalo Oy:n valmistamia ja ns. tundra-tyyppiä¹³, jonka mitat olivat 6,5 x 6,9 m sisäpinta-alan ollessa 44,9 m².¹⁴ Parakeista 9 oli asuinparakkeja (nrot 3, 6, 10, 14-18 ja 23). Muita parakkeja olivat kaksi alueen

rautatienpuoleisessa päässä sijainnutta kauppaliikettä (nrot 1 ja 19), taloudenhoito (nro 2), vaatevarasto (nro 12), kaksi puusepänverstasta (nrot 4 ja 21), sairastupa (nro 13), vaatevarasto (nro 14), ruokala & keittiö (nro 7), ruokavarasto (nro 8) ase- ja väline-/tarvikevarasto (nro 9), ruokavarasto (nro 27). Käymälät (nrot 5 ja 20) olivat puurakenteisia. Lisäksi alueella sijaitsevat autohalli (nro 28), puurakenteinen bensiinivarasto (nro 24), hevostalli (nro 25), ajoneuvohalli (nro 26) sekä sauna (nro 22).

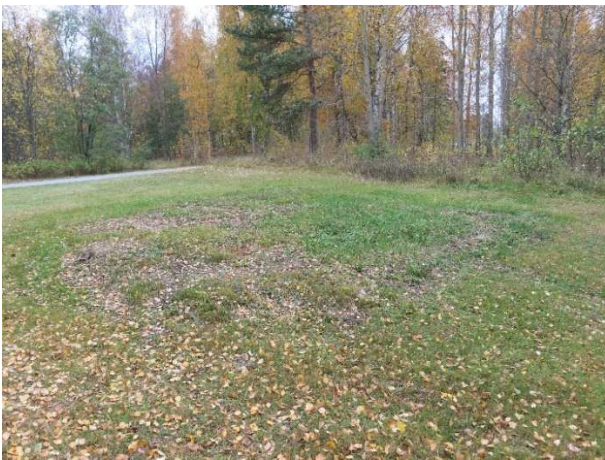
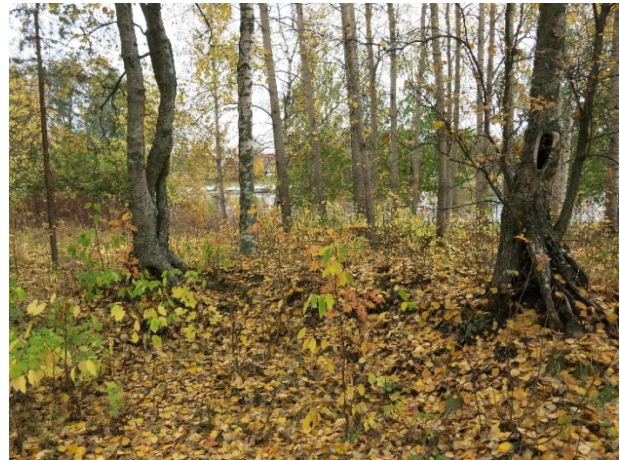
Kuvat 8 ja 9. Vasen: Rakennuksenpohja nro 1 Vaakunakylän eteläpäässä. Mahdollisesti osa hevostallia (vuoden 1942 asemakartassa rakennus nro 25). Oikea: Valli nro 1 Vaakunakylän eteläosassa. Puut sijoittuvat vallin kahteen kulmaan. Digitaaliset kuvat nrot 7 ja 8, Oulun yliopisto, arkeologian laboratorio.

jätekuoppia tai tunkioita, joihin on hylätty myös parakkien purkamisen yhteydessä syntynyttä rakennusjätettä. Muita maastossa havaittuja rakenteita olivat kahdeksan rakennuksen pohjaa, jotka erottuivat ympäröivästä maastosta korkeampina kohtina sisältäen kiveä ja tiiltä (kuva 8). Lisäksi alueella havaittiin kuusi valliä tai vallin osaa (kuva 9). Sotilasta Vaakunakylän portilla esittävän valokuvan perusteella parakit oli perustettu maavalleille (kuva 10). Millaisia perustusrakenteita vallien sisällä oli, ei ole tiedossa. Samasta kohtaa 1980-luvulla otetun kuvan perusteella parakkien aliset vallit eivät enää erotu selvästi (kuva 11). Sodan jälkeisellä ajalla parakkeja tiedetään muokatun mm. laajentamalla ja kunnostamalla,¹⁸ ja alla olevan valokuvaparin perusteella niihin on puhkaistu uusia ikkuna-aukkoja (kuva 11).

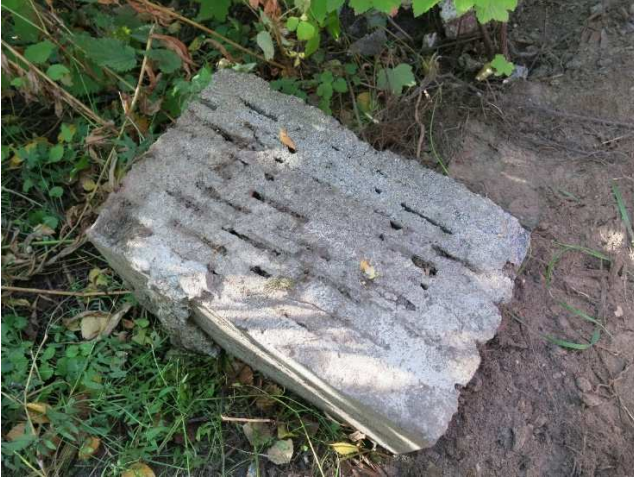
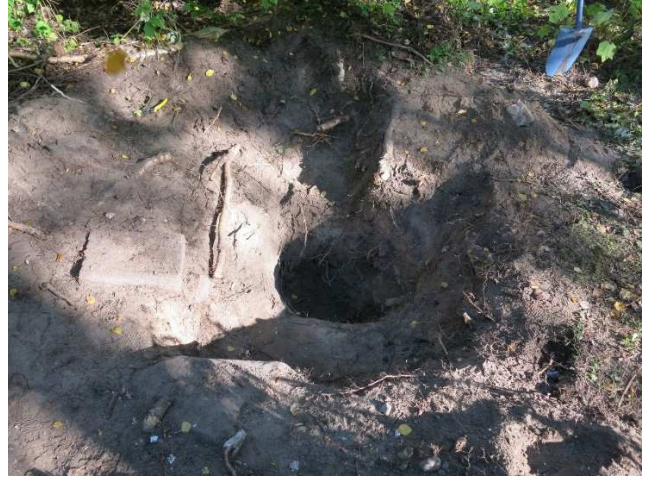
Kuopan täyttö kaivettiin lapioin pois yksikkönä 2. Maa-aines koostui hiekan ja saven sekaisesta multamaasta, jossa oli runsaasti kasvien juuria sekä hieman hiiltä. Yksikön yläkerroksesta tuli esille vain muutamia löytöjä ja kaksi betonipalkkia, joiden koko oli 25 x 25 x 40 cm (kuva 13). Palkit eivät muodostaneet rakennetta, vaan ne oli hylätty kuopan täyttöön rakennusjätteenä. Palkit voivat olla esimerkiksi alkuperäisiä parakkien perustuspilareita. Kuopan lounaispuolella oli isohko kivipaasi (kuva 14), joka lienee toiminut astinkivenä. Kiven ja betonipalkkien päällä ja välissä sijainneesta maa-aineksessa havaittiin runsaasti styroxia sekä sementtivalua, jonka toisella puolella oli orgaaniszekoiteista ainesta laattana. Kyse on todennäköisesti eristemateriaalista. Lisäksi kohdasta löytyi paljon kattuhuopaa. Kuopan täytöstä löytyneen jätessäkin sisällä olleesta erittäin likaisesta maa-aineksista otettiin maanäyte, jonka makrofossiilijäänteet analysoi FT Annamari Tranberg. Analyysin tulokset liitetään raporttiin niiden valmistuttua.

Kuvat 13 ja 14. Vasen: Jätekuopan täytössä oli kaksi suorakulmaista betonipalkkia. Oikea: Jätekuoppa syveni keskiosastaan lähes metrin syvyiseksi ulottuen myös kaivettua laajemmalle alueelle. Kuvassa etualalla lounaisseinämässä sijainnut astinkivi ja toinen täytön betonipalkeista. Digitaaliset kuvat nrot 5 ja 6, Oulun yliopisto, arkeologian laboratorio.

Kuvassa 14 näkyvästä kuopan keskikohdasta alkoi tulla huomattavan paljon esinelöytöjä tunkiokerroksen muuttuessa entistä likaisemmaksi. Kuoppa näytti myös levenevän kaivettua laajemmalle alueelle. Koska tutkimuksiin varattu aika oli lopussa, kaivaminen lopetettiin hieman alle metrin syvyyteen, vaikka täyttökerros jatkui tätäkin syvemmälle. Kuoppa peitettiin jätesäkillä odottamaan mahdollisia lisätutkimuksia ja lapioitiin umpeen kaivetulla maalla. Tehtyjä löytöjä olivat posliinikuppien- ja lautasten osat, kahvilusikat, muovilelut ja -kamat, marmorikuula, punasavisten kukkaruukkujen sirpaleet, kirkas ikkuna- ja esinelasi, lasipullot, napit, hammasharja, lääkepullot ja pillerirasiat, eläintenluut (ruokajäte), naulat ja erilaiset rauta- ja metalliesineiden jäänteet.

Kuopan astinkiven ja rakennusjätteen, eristeiden, kattohuovan ja betonipalkkien, perusteella paikalla on alun perin sijainnut rakennus, jonka poisurun myötä kohtaan muodostunutta kuoppaa on alettu käyttää tunkiona. On myös mahdollista, että rakennus tai osa siitä on ollut pystyssä vielä jätekuopan käytön ajanakin. Kuopan täyttäminen on löytyneiden esineiden perusteella voinut alkaa aikaisintaan 1950-luvulla, mutta todennäköisemmin vasta 1960-luvulla. Kuopan käyttäminen tunkiona on jatkunut pitkään, aivan Vaakunakylän purkamiseen saakka, minkä osoittaa kuopan pintakerroksen 1980-luvulle ajoittuva roska-aines.

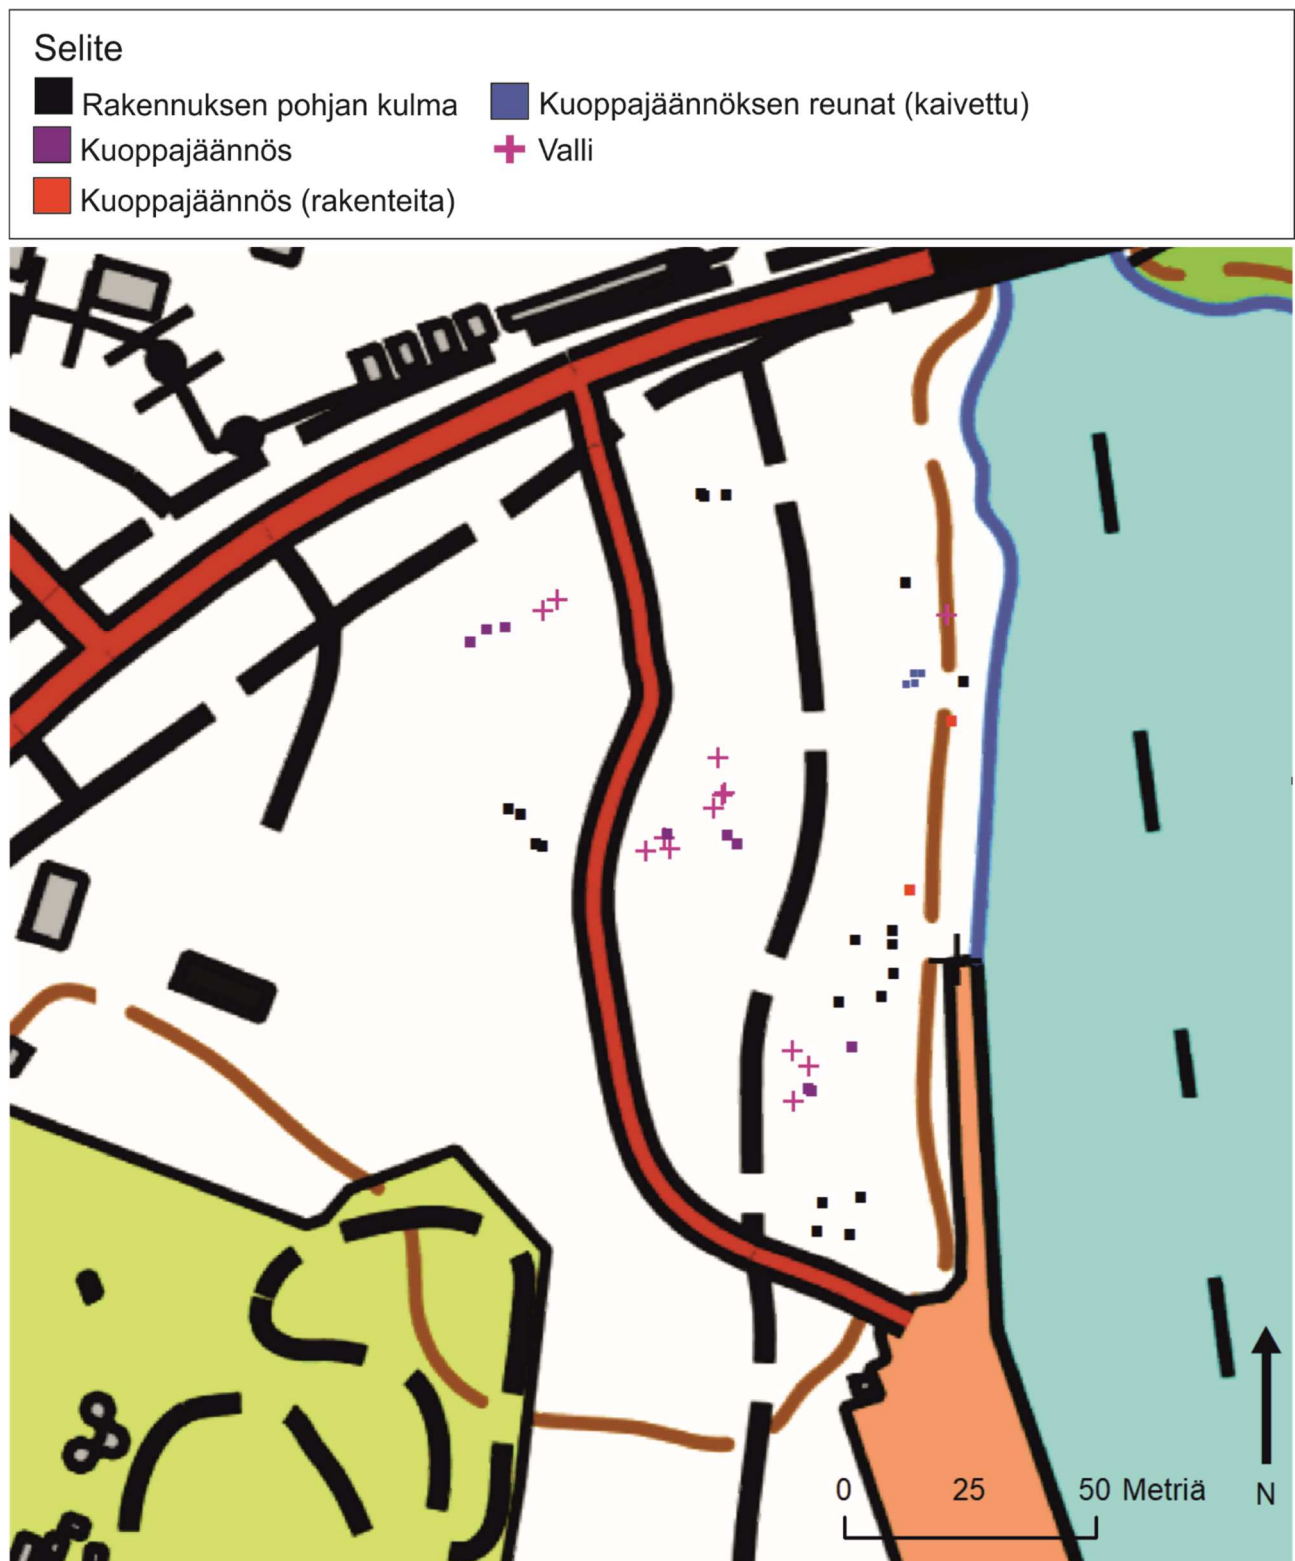
LIITE 1.

Kartta maastosta havaituista rakennusten pohjista ja kuoppajäännöksistä.

Yksi jätekuopista (Liite 1, kuopan reunat merkattu sinisillä neliöillä) päätettiin tutkia koekaivauksin. Kohteeksi valikoitui rannan tuntumassa sijainnut ja maanpinnalle painaumanäköinen kuopanne (Ø 3 m), jonka pintakerroksissa oli runsaasti 1970- ja 1980-luvulle ajoittuvaa jättemateriaalia. Kaivaukset aloitettiin raivaamalla kuopan päällä sijainnut pintakasvillisuus (kuva 12).
