# Oulun Energiatalo

RAKENNUKSEN OMINAISPIIRTEIDEN SELVITYS

RAKENNUKSEN OMINAISPIIRTEIDEN SELVITYS  
18.6.2021

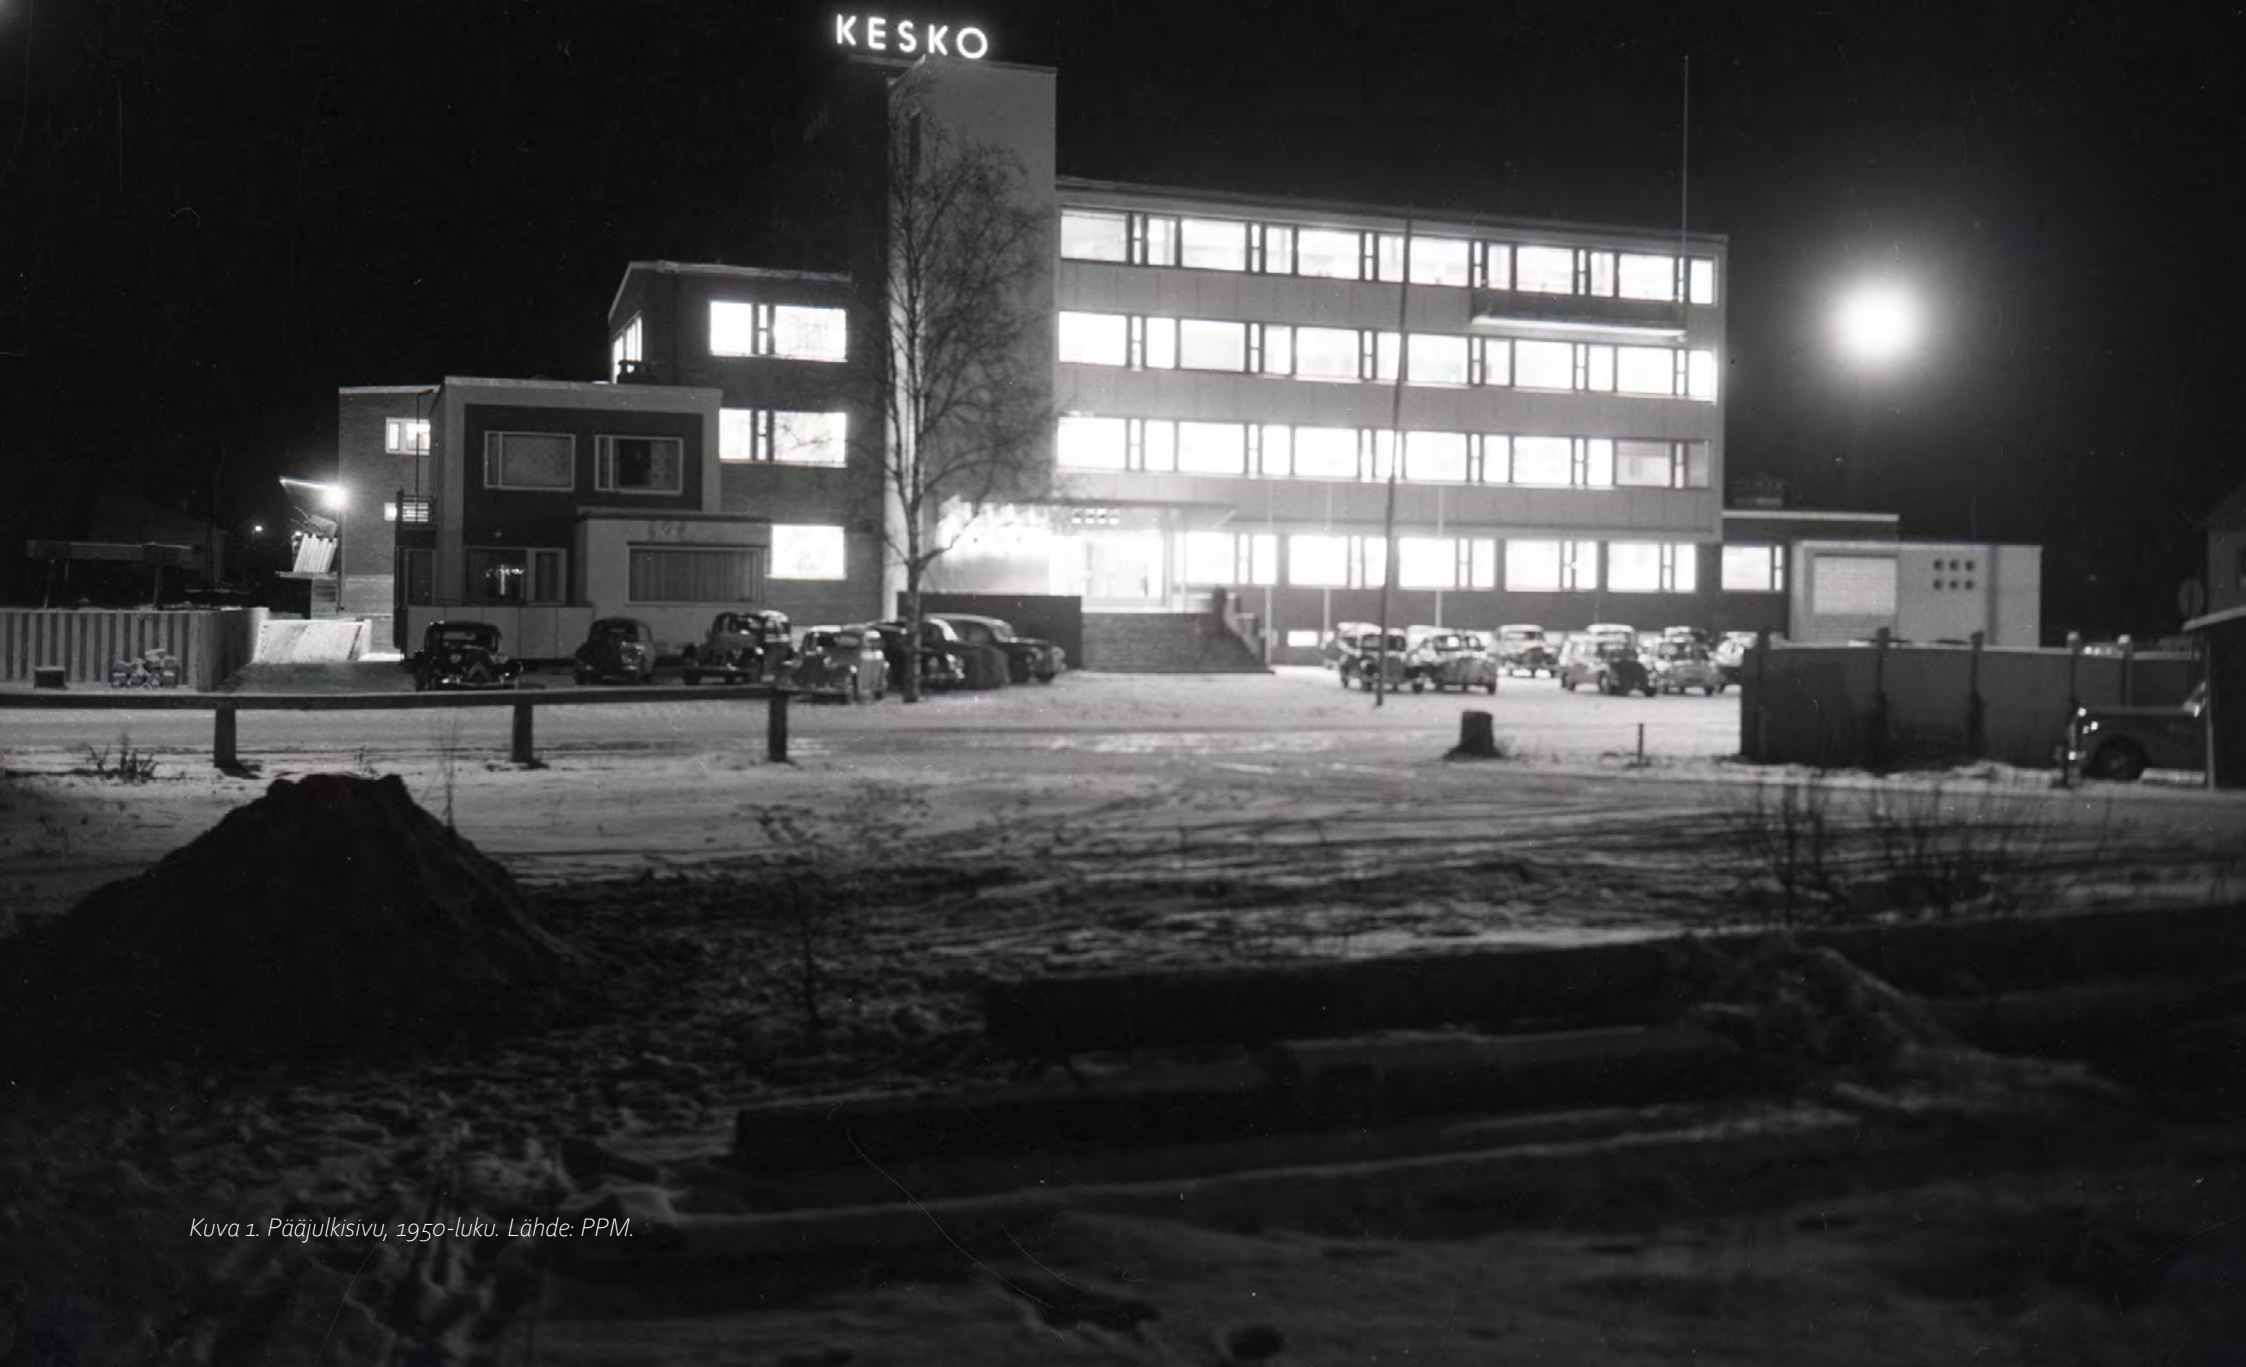
Kuva 1. Pääjulkisivu, 1950-luku. Lähde: PPM.

Kuva 1. Pääjulkisivu, 1950-luku. Lähde: PPM.

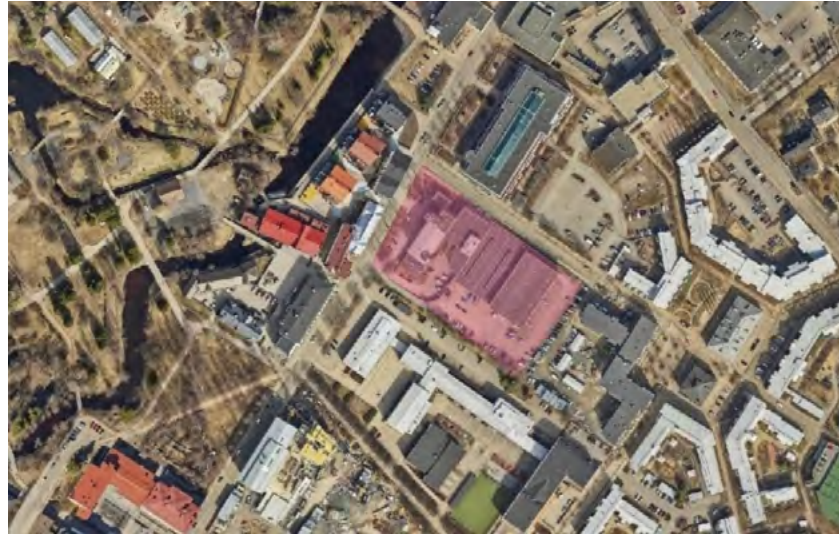
Kuva 3. Oulun Energian tontti rakennuksineen. Lähde: kartta.ouka.fi.

Kuva 3. Oulun Energian tontti rakennuksineen. Lähde: kartta.ouka.fi

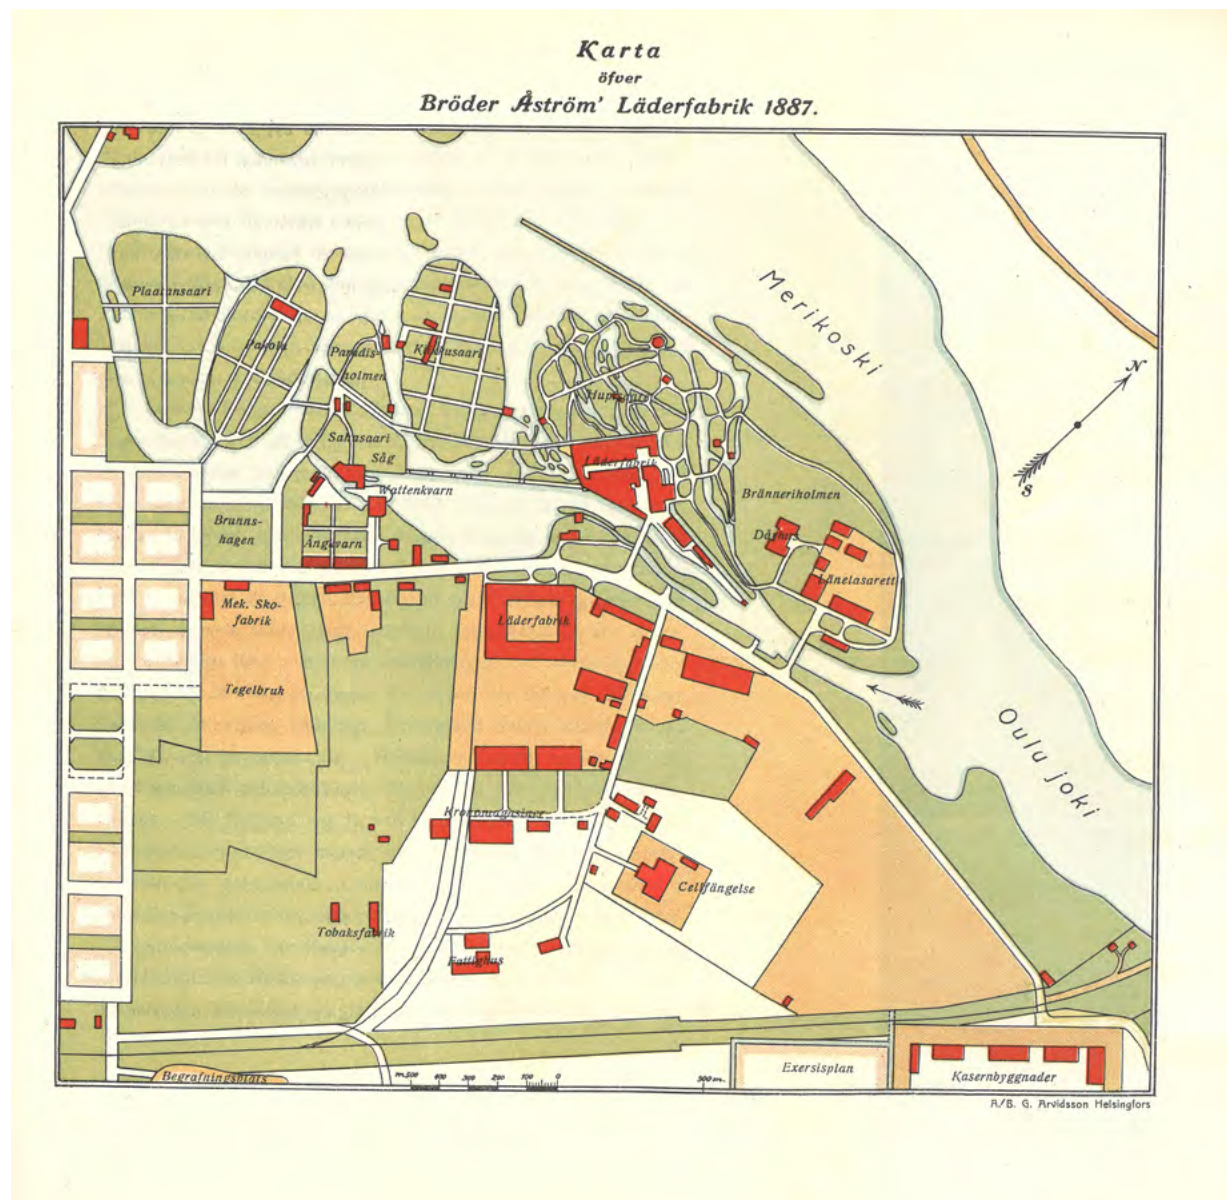
Kuva 8. Åströmin nahkatehtaan alue 1887. Kuva perustuu kaavakarttaan vuodelta 1888. Kuvassa ei näy vielä sivuraitteen eteläpuolelle 1890-luvulla rakennettuja pitkiä makasiineja. Lähde: Mannelin 1913, 43.

Vuosina 1888 ja 1889 rakennettiin kartalle kuvassa 8 merkityt korkeat puurakenteiset makasiinit nro 62 ja 63 lähes nykyisen Oulun Energian tontin alueelle.<sup>12</sup> Makasiinit ovat samat, jotka näkyvät tummina ja korkeina muiden rakennusten yllä aikalaisvalokuvissa 1900-luvun alkupuolella. Kartalla, joka kuvaa 1880-luvulta alkanutta rakennuskautta esiintyy jo päälinnahkatehdas, muttei Åströmin pohjanahkatehdas (nykyinen As Oy Ainolan portti), joka kartta- ja ilmakuvien perustella on rakentunut entiselle parkkitehtaan ja -varastojen paikalle 1900–1920-luvulla. Rakennus näkyy jo vuoden 1931 ilmakuvassa Oulusta.

Kuva 8. Åströmin nahkatehtaan alue 1887. Kuva perustuu kaavakarttaan vuodelta 1888. Kuvassa ei näy vielä sivuraiteen eteläpuolelle 1890-luvulla rakennettuja pitkiä makasiineja. Lähde: Mannelin 1913, s.43.

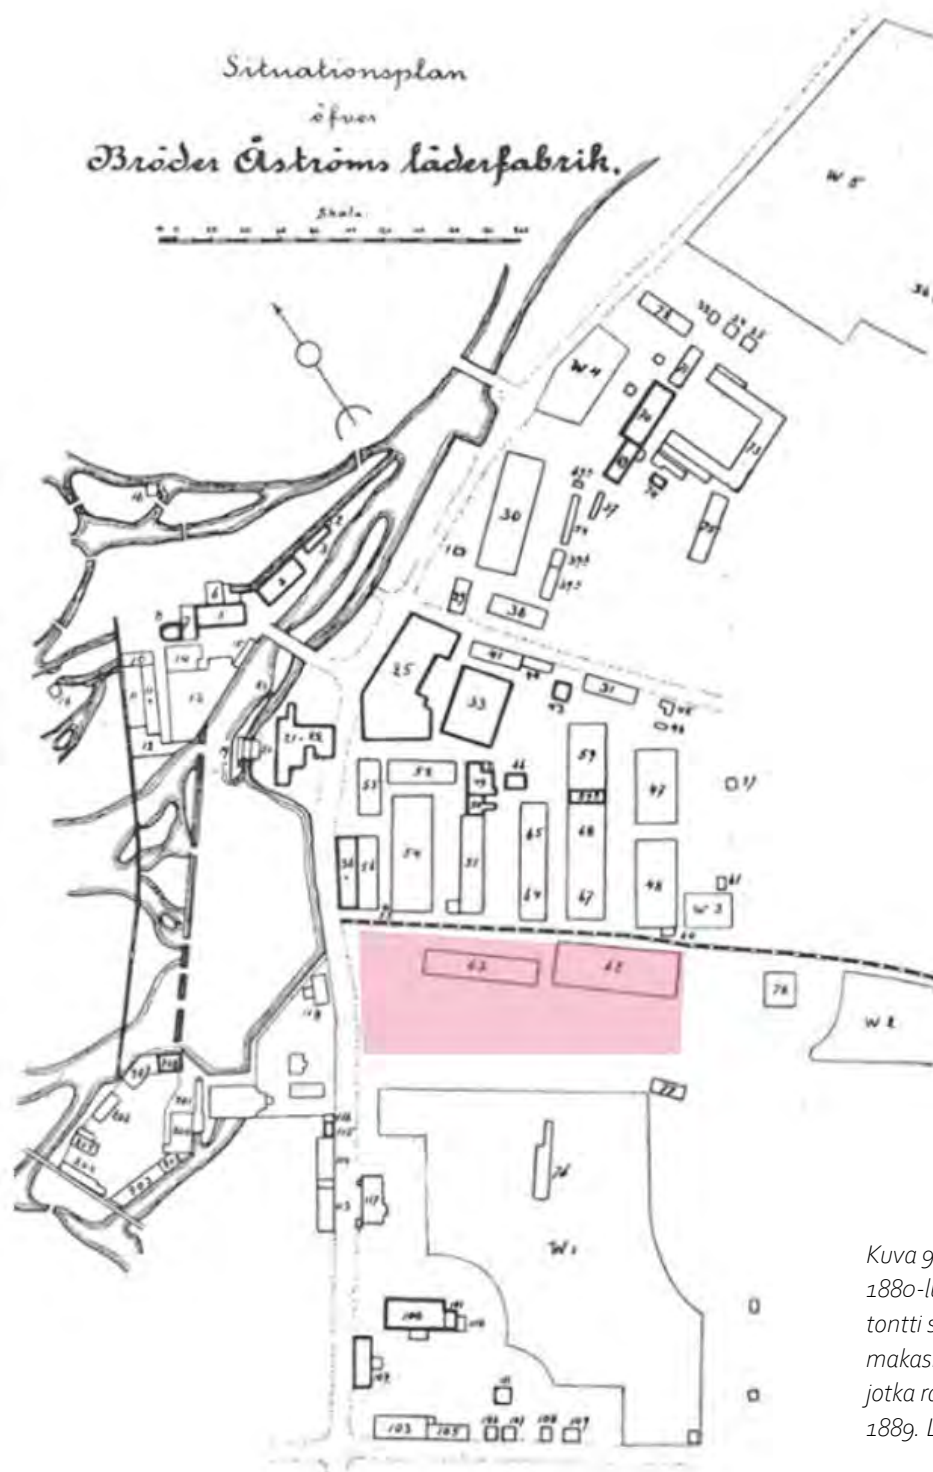
Kuva 9. Åströmin tehdasalue 1880-luvulla. Oulun Energian tontti sijoittuu vanhojen makasiinien nro 62-63 alueelle, jotka rakennettiin vuosina 1888–1889. Lähde: Mannelin 1913, 39.

Kuva 9. Åströmin tehdasalue 1880-luvulla. Oulun Energian tontti sijoittuu vanhojen makasiinien nro 62-63 alueelle, jotka rakennettiin vuosina 1888–1889. Lähde: Mannelin 1913, 39.

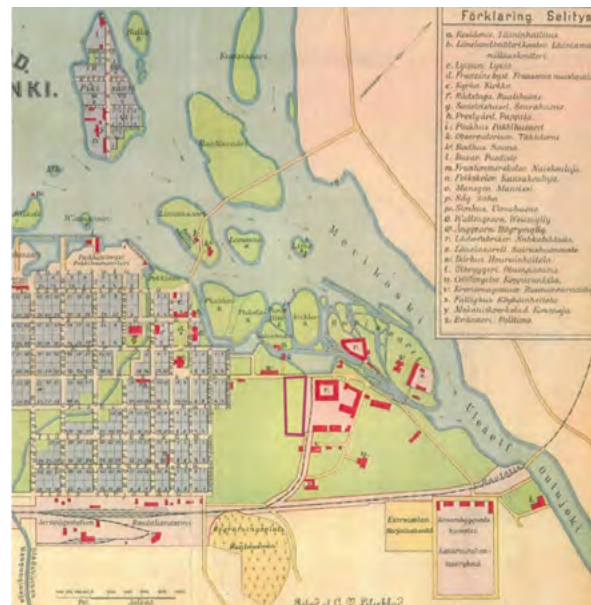
Kuva 21. Asemakaavakartta 1888. Åströmin tehdasalue ja rajattuna alue, jolle tehdas laajentui 1890-luvun vaihteessa. Lähde: ouka.fi Oulun historialliset kartat.

Kuva 21. Asemakaavakartta 1888. Åströmin tehdasalue ja rajattuna alue, jolle tehdas laajentui 1890-luvun vaihteessa. Lähde: ouka.fi Oulun historialliset kartat.

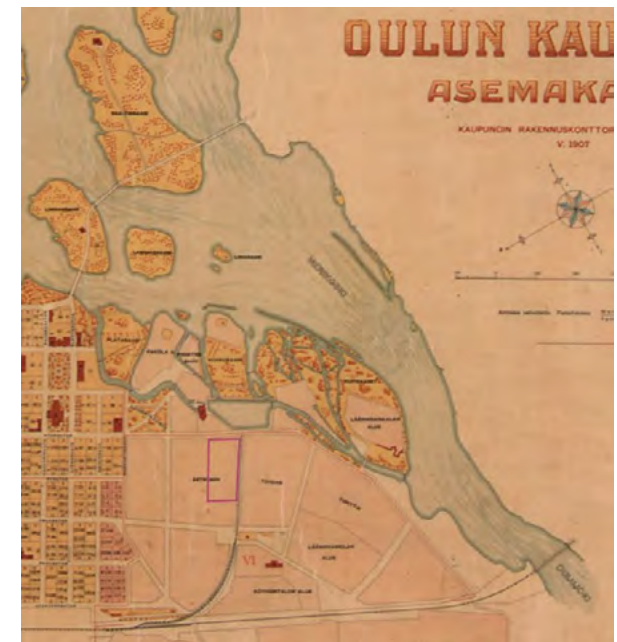
Kuva 22. Asemakaavakartta vuodelta 1907. Åströmin alue. Rajattu alue kuvaa Oulun Energiatontin nykyistä kokoa. Keskon aikana tontti ulottui Mäkelininkatuun (entinen Kansankatu) asti. Lähde: ouka.fi Oulun historialliset kartat.

Kuva 22. Asemakaavakartta vuodelta 1907. Åströmin alue. Rajattu alue kuvaa Oulun Energian tontin nykyistä kokoa. Keskon aikana tontti ulottui Mäkelininkatuun (entinen Kansankatu) asti. Lähde: ouka.fi Oulun historialliset kartat.

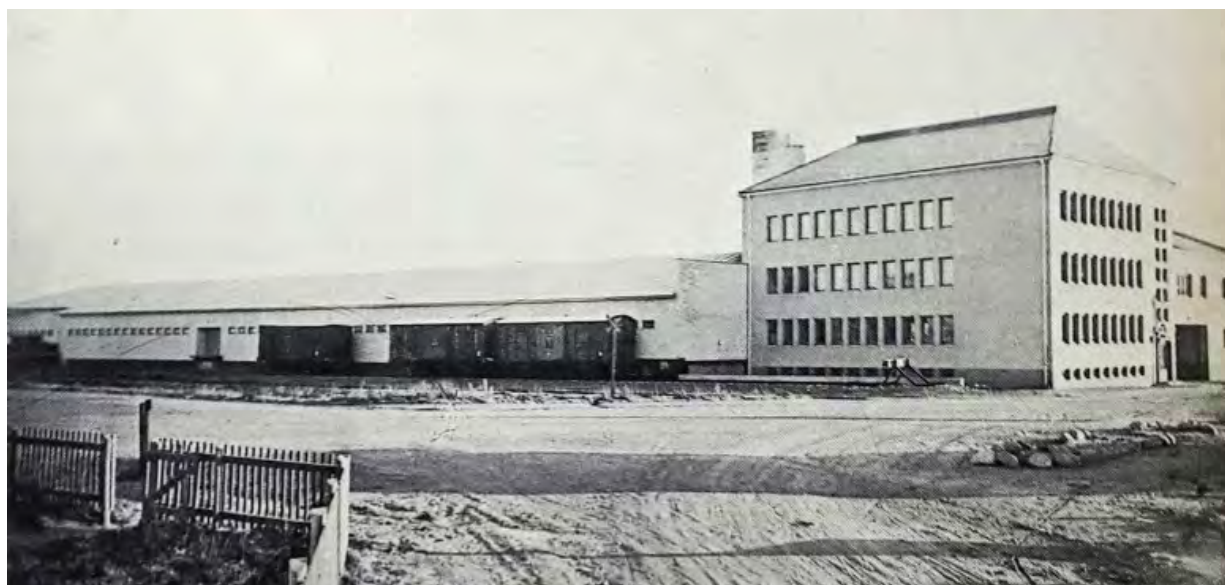
Kuva 30. Keskon Kemin konttori, jossa oli uudenaikainen yksikerroksinen varastorakennus. Lähde: Hoffman 1983, 397.

Kuva 30. Keskon Kemin konttori, jossa oli uuden aikainen yksikerroksinen varastorakennus. Lähde: Hoffman 1983, 397.

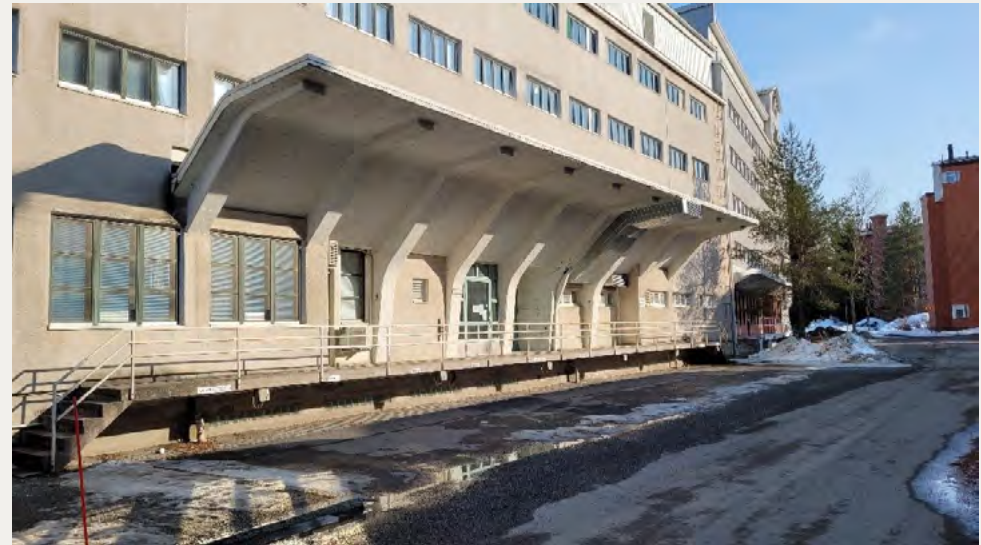
Kuva 34. Kuopio Savo-Karjalan tukun ja myöhemmin Keskon konttori sekä varaston lastauslaituri vuodelta 1939.

Kuva 34. Kuopio Savo-Karjalan tukun ja myöhemmin Keskon konttori sekä varaston lastauslaituri vuodelta 1939.

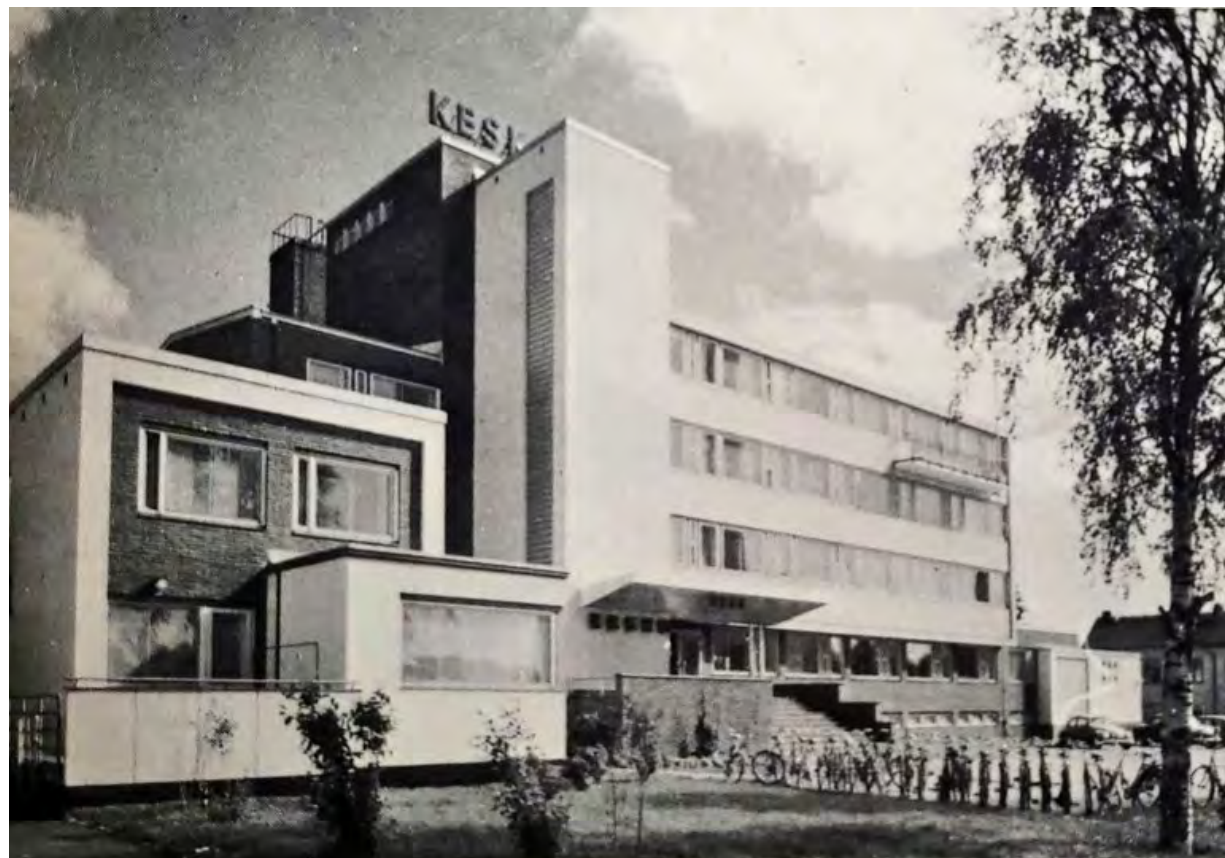
Puhtaaksi muurattu punatiili hallitsi erityisesti pihasivuja. Pääjulkisivulle Kasarmintielle oli annettu vaalea luonne rapauksella, kalkkimaalilla ja pesuterastilla. Näin oli julkisivujen luonne eroteltu toimistoväen ja asiakkaiden julkiseen sekä varastomiesten ja kuljettajien osiin. Karkeasti pelkistään, valkokaulus- ja työmiesten tiloiksi.

Kuva 36. Oulun Keskon konttorin pääjulkisivu 1950–1960-luvulla. Lähde: Hoffman 1983, 397.

Kuva 36. Oulun Keskon konttorin pääjulkisivu 1950-1960-luvulla. Lähde: Hoffman 1983, s.397.

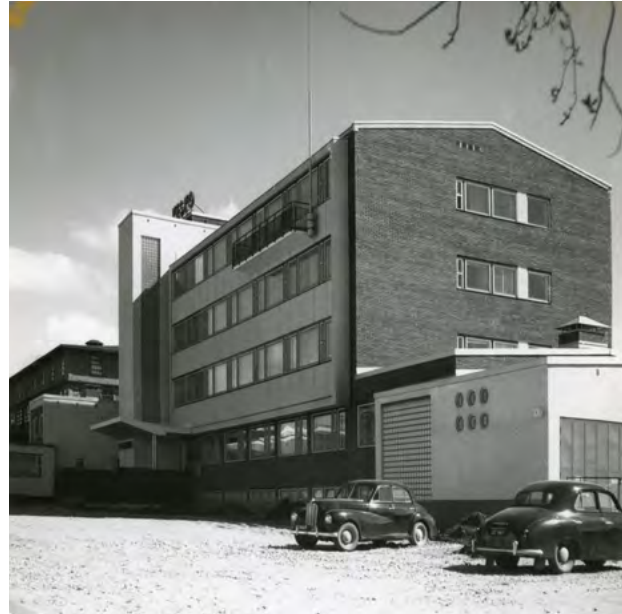
Kuva 38. Konttoriosa A ja talonmiehen asutosiipi päädyssä 1950-luvulla. Lähde: Suomen Tiiliteollisuusliitto, ELKA.

Kuva 38. Konttoriosan A ja talonmiehen asuntosiipi päädyssä 1950-luvulla. Lähde: Suomen Tiiliteollisuusliitto, ELKA.

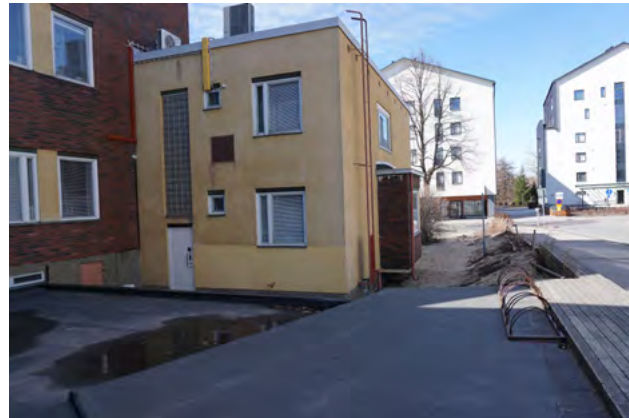
Kuva 71. Konttoripäällikön asuinsiiven yksityiskohdat aukotuksessa ovat säilyneet alkuperäisinä.

Kuva 71. Konttoripäällikön asuinsiiven yksityiskohdat aukotuksessa ovat säilyneet alkuperäisinä.

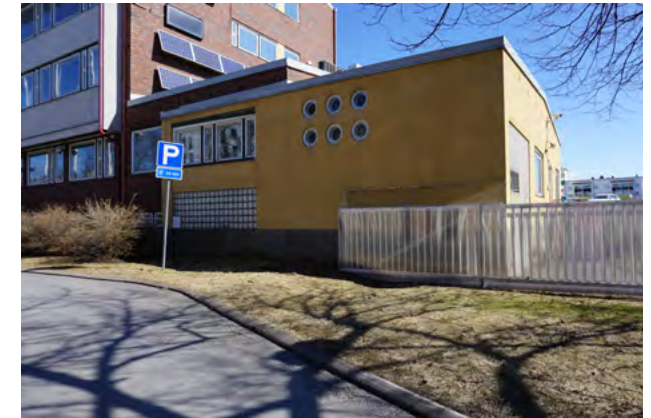
Kuva 73. Talonmiehen asunnon aukotusdetaljit ovat säilyneet alkuperäisinä: lasitiili, keraamiset putkiaukot, ikkunan puitejako.

Kuva 73. Talonmiehen asunnon aukotusdetaljit ovat säilyneet alkuperäisinä: lasitiili, keraamiset putkiaukot, ikkunan puitejako.

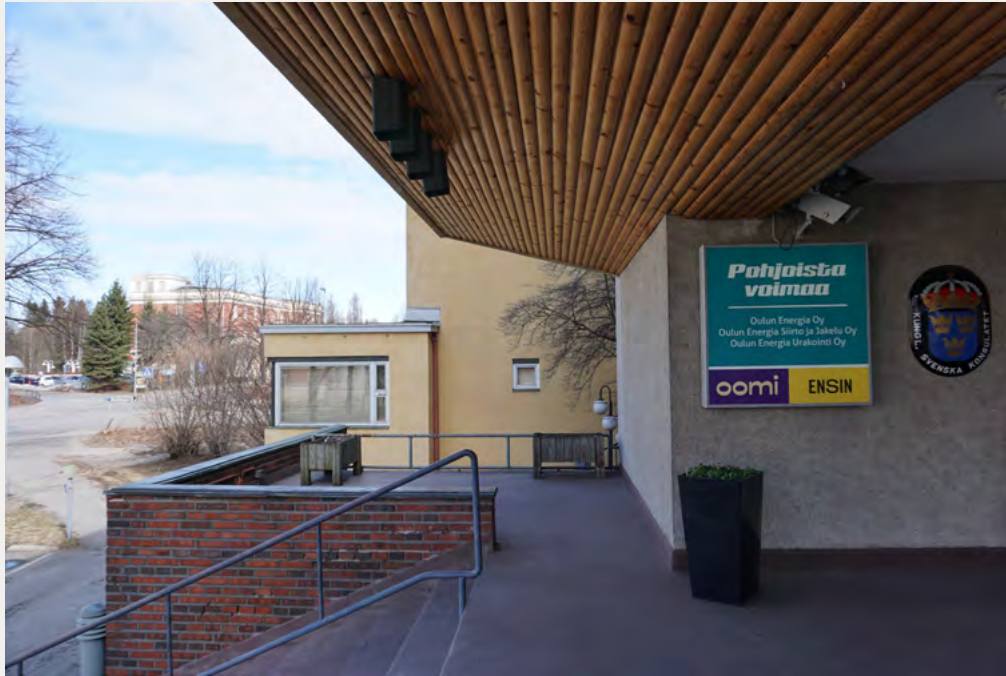
Kuva 74. Pääsisäänkäynti A1 konttorirakennukseen. Katos, panelointi ja sisäänkäynnin terassimuuri ovat alkuperäiset.

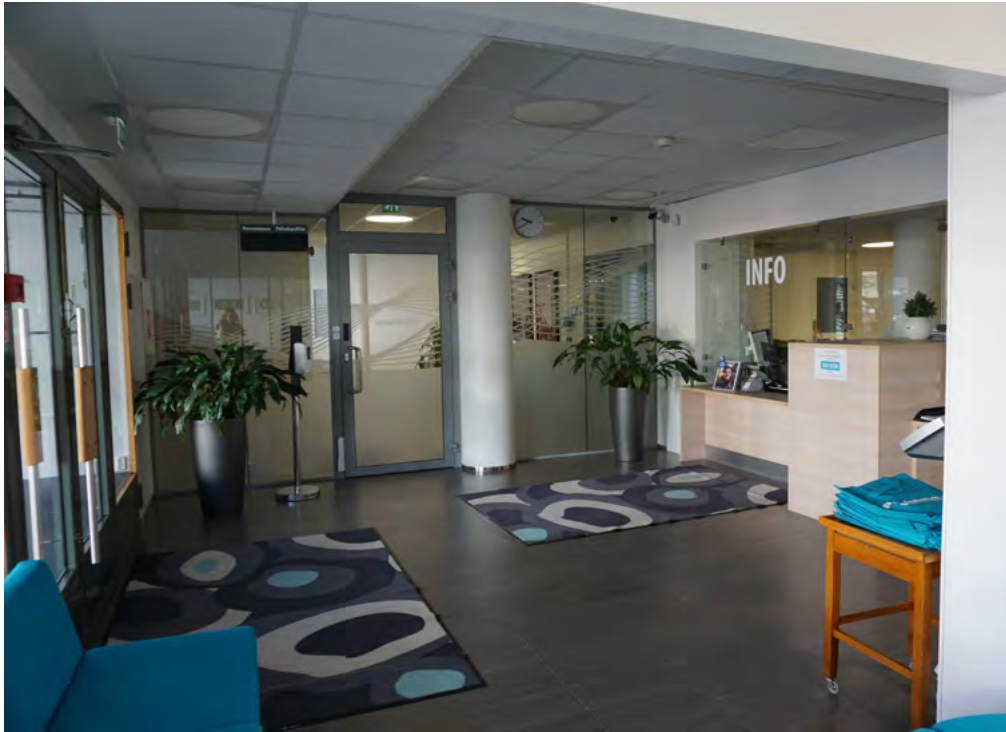
Kuva 78. A1 pääsisäänkäynnin aula. Pintamateriaalit lattiassa ja katossa on uusittu.

Kuva 78. A1 pääsisäänkäynnin aula. Pintamateriaalit lattiassa ja katossa on uusittu.

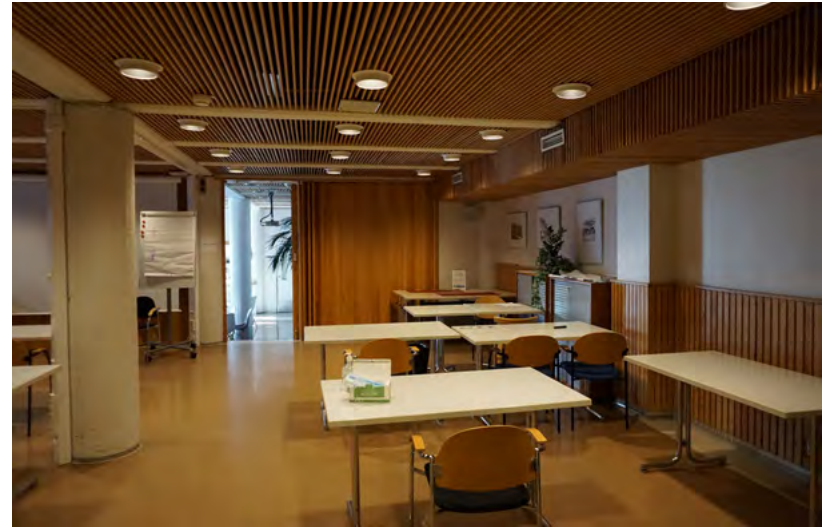
Kuva 79. A1 kokoushuone 1 krs. Alas laskettu rimakatto on todennäköisesti 1980-luvulta.

Kuva 79. A1 kokoushuone 1 krs. Alas laskettu rimakatto on todennäköisesti 1980-luvulta.

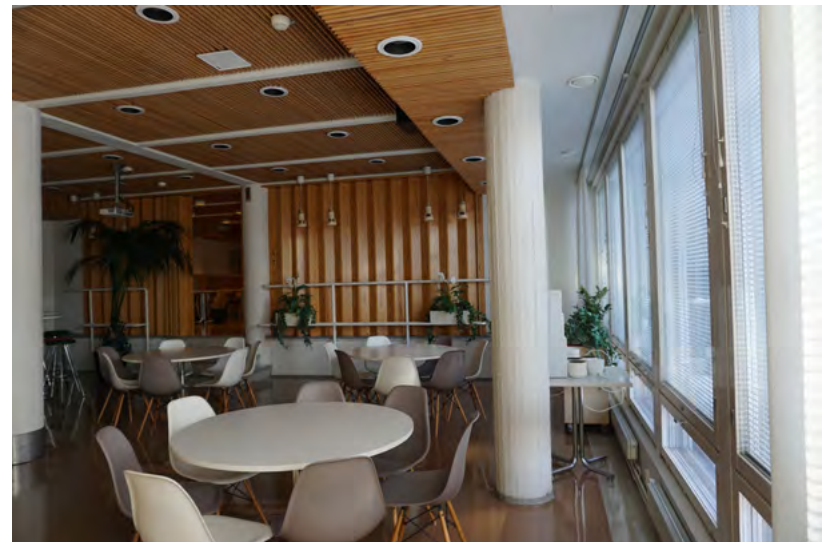
Kuva 80. A1 ruokailutila. Pylväiden pinnassa näkyvillä muottilaudoituksen jäljet.

Kuva 80. A1 ruokailutila. Pylväiden pinnassa näkyvillä muottilaudoituksen jäljet.

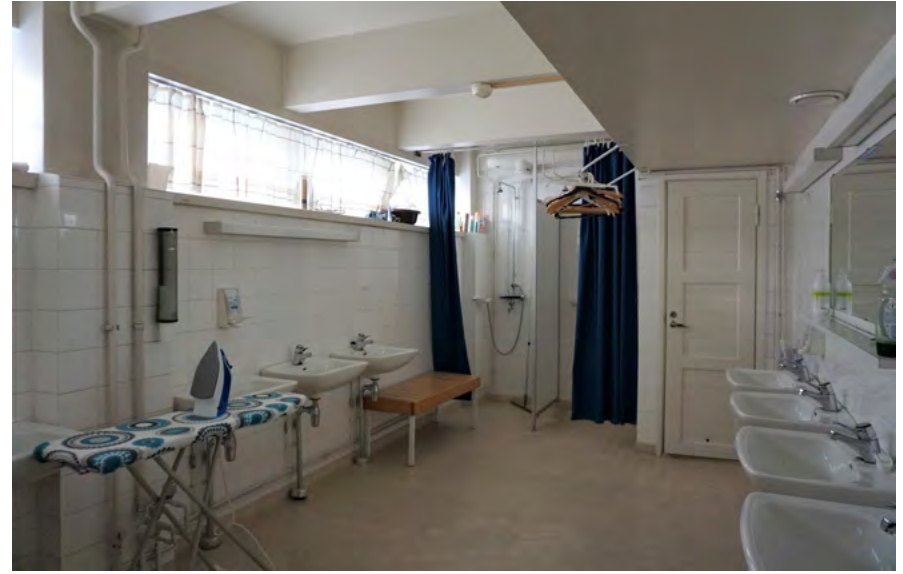
Kuva 83. A1 sosiaalitilat kellarikerroksessa. Vanhat puukehysovet ja lattian hunajakennolaatta ovat todennäköisesti alkuperäiset.

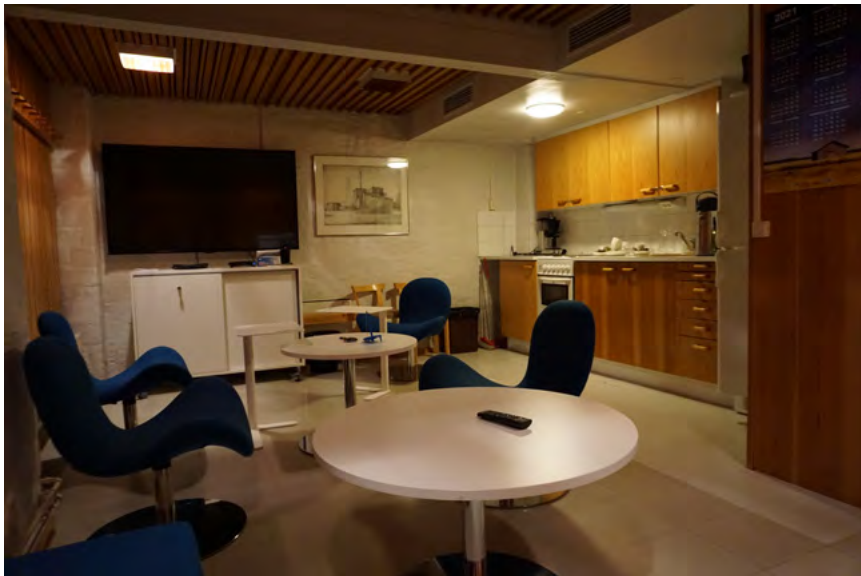
Kuva 82. A1 asuntosiipi, kellarikerroksen saunakabinetti. Kalusteet, pintamateriaalit lattiasa ja katossa on uusittu.

Kuva 82. A1 asuntosiipi, kellarikerroksen saunakabinetti. Kalusteet, pintamateriaalit lattiassa ja katossa on uusittu.

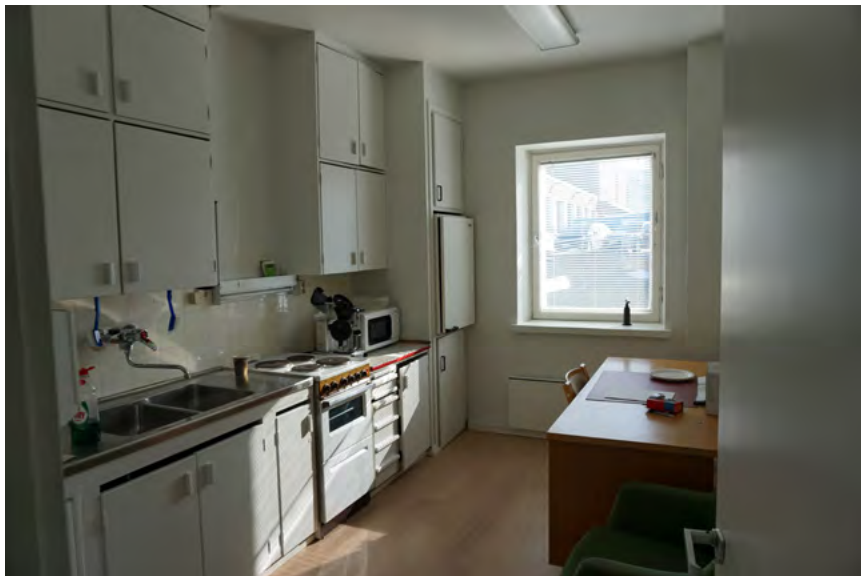
Kuva 86. A1 entinen talonmiehen asunto, keittiö 1 kerros. Kaapit asunnossa ovat säilyneet alkuperäisinä ja ne on maalattu.

Kuva 86. A1 entinen talonmiehen asunto, keittiö 1 kerros. Kaapistot asunnossa ovat säilyneet alkuperäisinä ja ne on maalattu.

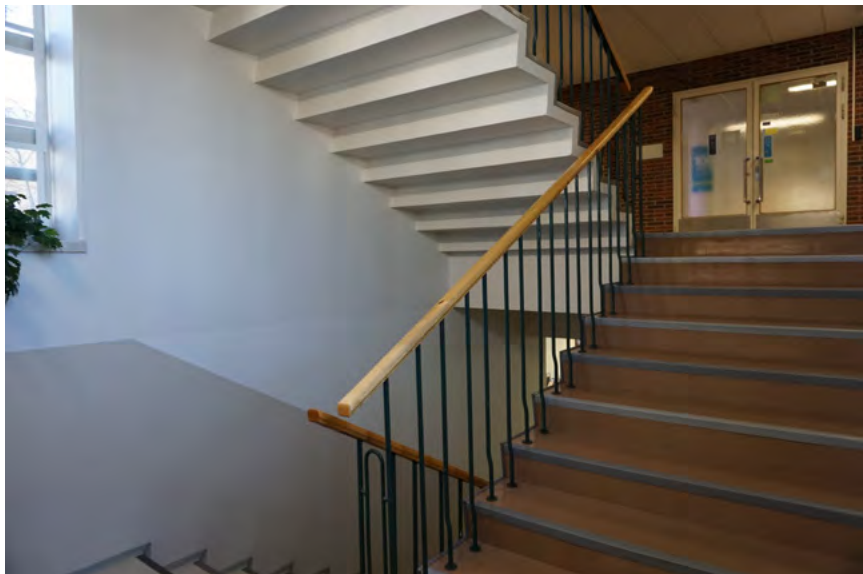
Kuva 89. A1 porrastornin kaksivartiset raput toiseen kerrokseen. Alkuperäinen pinnakaide ja puukäsijohde.

Kuva 89. A1 porrastornin kaksivartiset raput toiseen kerrokseen. Alkuperäinen pinnakaide ja puukäsijohde.

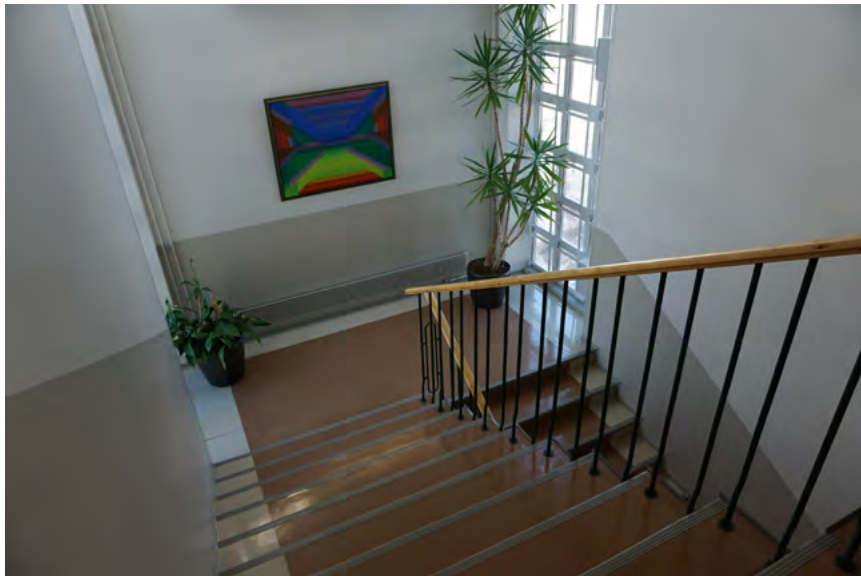
Kuva 93. A1 porrashuone kolmas ja neljäs kerros. Ikkunoiden valaisinkehikko on todennäköisesti alkuperäinen.

Kuva 94. A1 porrashuone kolmas ja neljäs kerros. Ikkunoiden valaisinkelikko on todennäköisesti alkuperäinen.

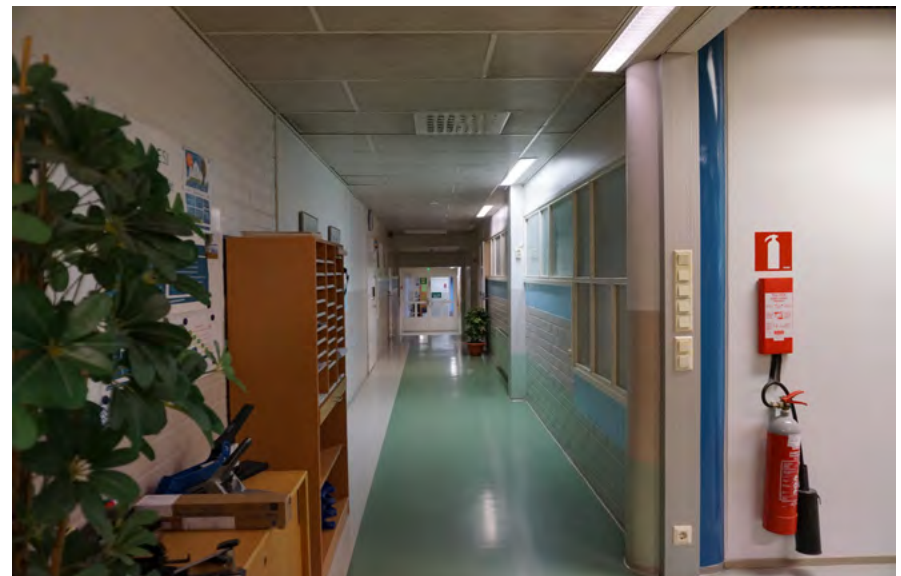
Kuva 102. A2 sosiaalitila ja pukukaapit kellarikerros.

Kuva 102. A2 sosiaalitilat kellarikerros. Pintamateriaalit on uusittu.

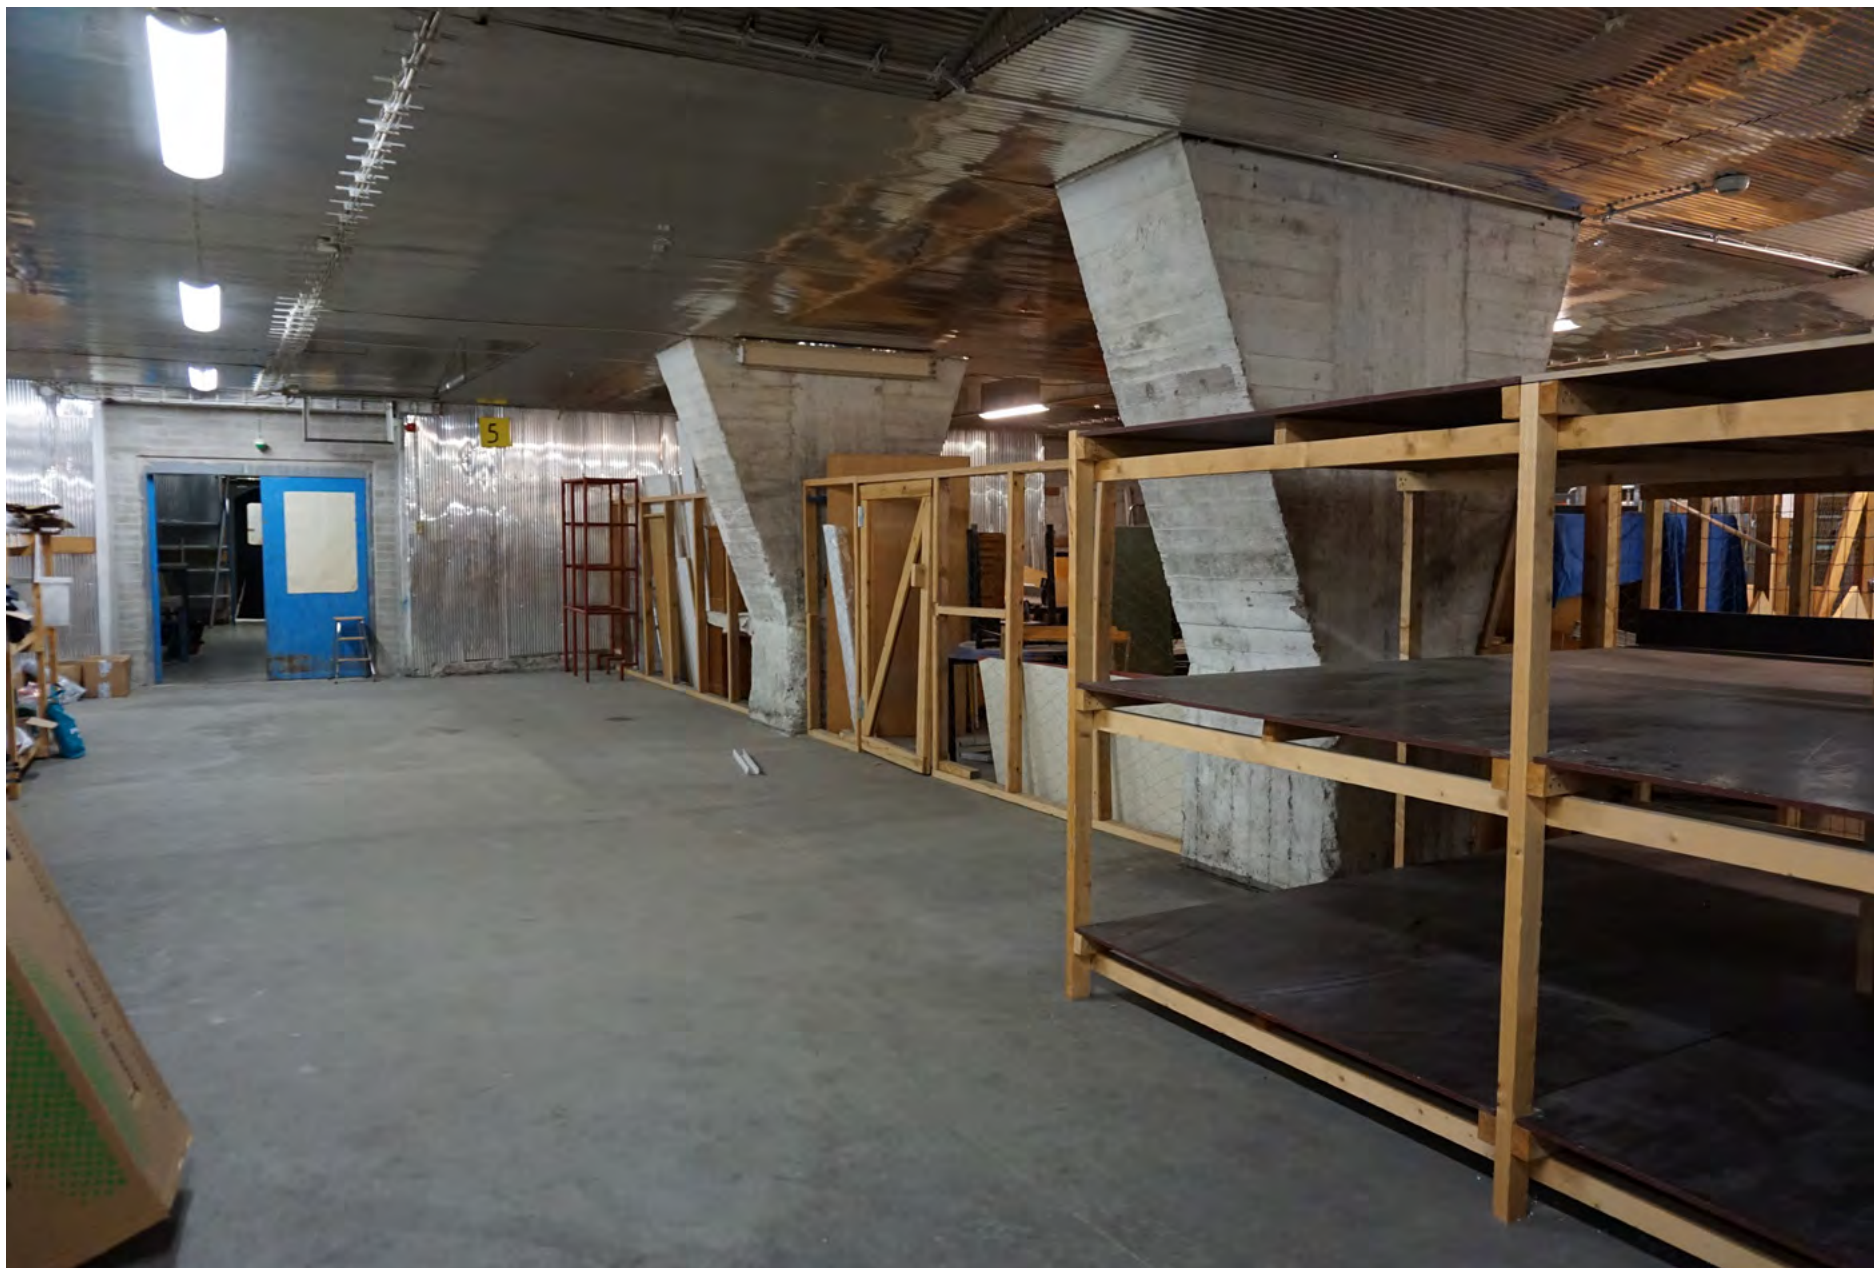
Kuva 109. A3 korjaamot kellarikerroksessa. Laatan tukipilareissa näkyvillä valumuottien jäljet.

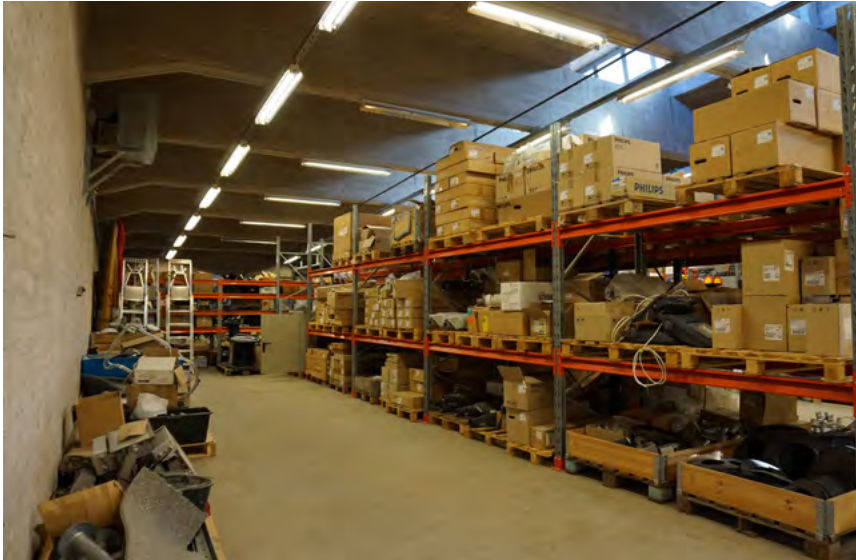
Kuva 114. A3 häkkivaraston kattopalkit ja -ikkunarakenne, jossa luonnonvalo lankeaa alas halliin kahdelta sivulta.
