Raitotien toimenpideselvitys

NYKYTILANTEESTA

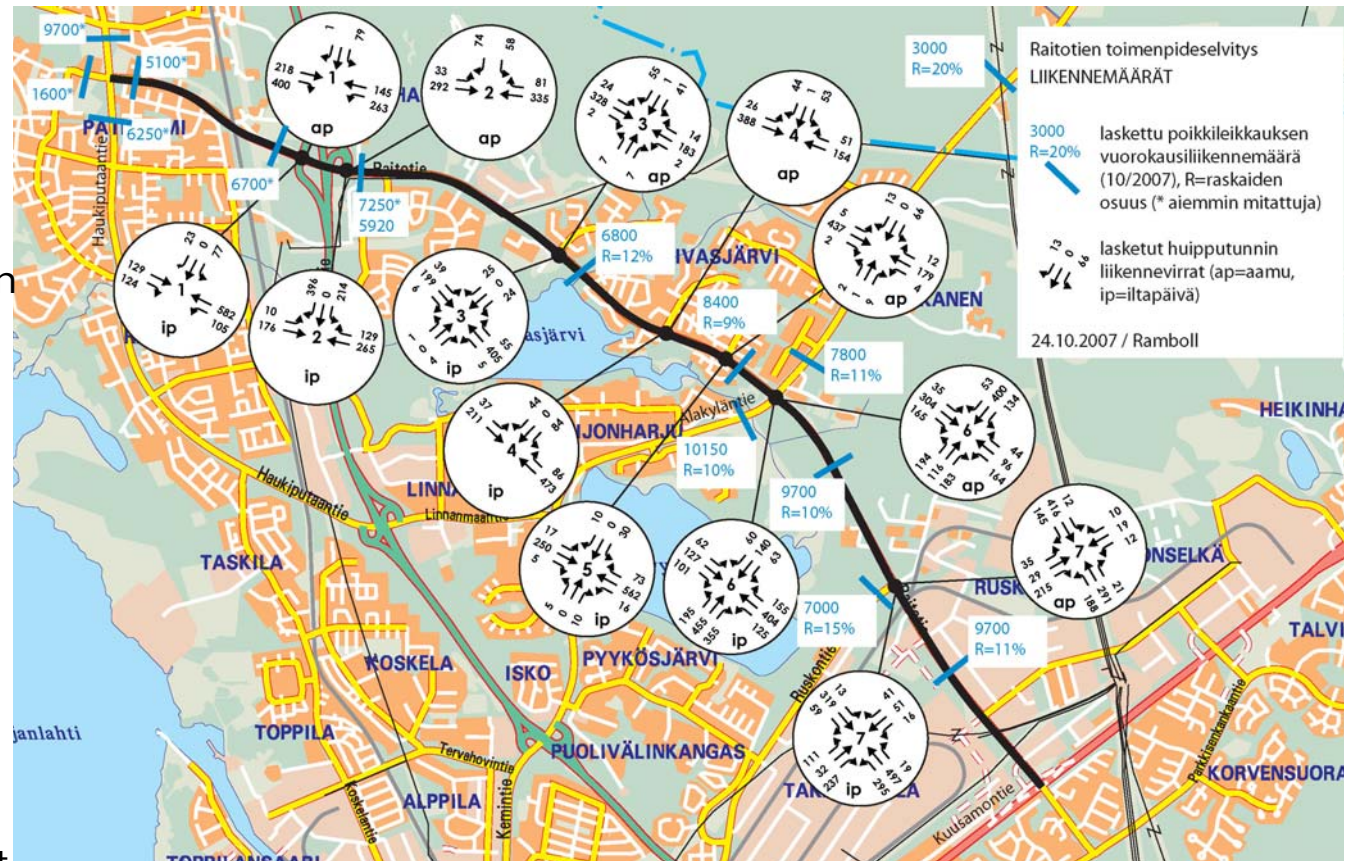
Raitotien toimenpideselvitys
LIIKENNEMÄÄRÄT
 (KVL = ajoneuvoa vuorokaudessa)

3000 Nykyinen liikennemäärä
 (perustuu liikennekasken-
 toihin v. 2006 - 2007)
 huom: vuoden 2007 laskennat
 tehty Kuusamontien remontin
 aikana)
 (- ei laskentaa)

3000 Liikenne-ennuste 2030

- Liikennettä laskettu syksyllä 2007 ja vuonna 2006
 - konelaskentoja
 - liittymät liikennevirroitain 2007
 - laskennoissa näkyy Kuusamontien remonti
 - liikennemäärät kasvaneet viime vuosina
- Liikenne-ennuste laadittu
- toimivuustarkastelut

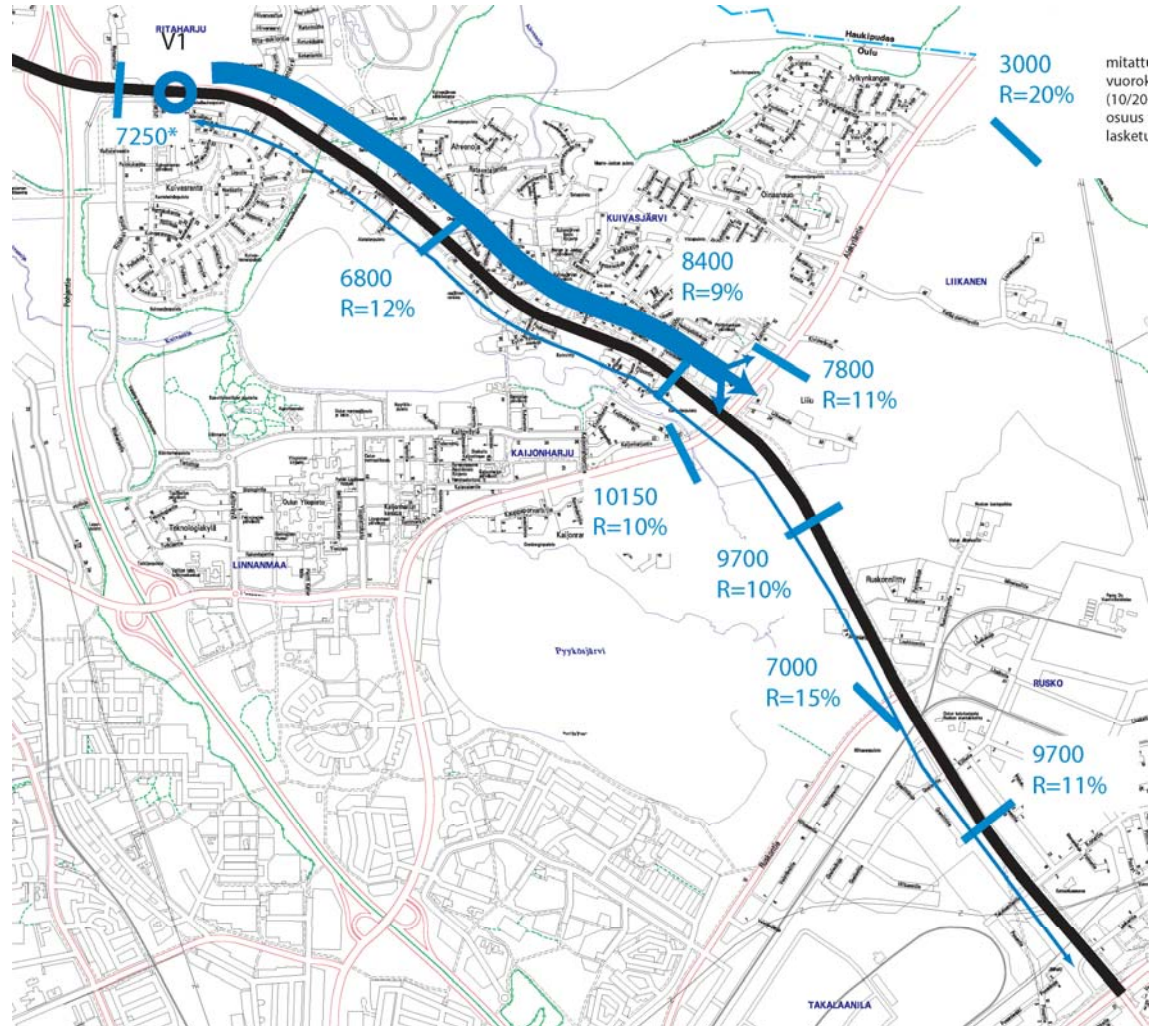
Läpiajoliikenne

- moottoritien eritasoliittymän ja Alakyläntien kiertoliittymän sekä Kuusamontien välistä liikennettä laskettiin joulukuussa 2007
 - Kuivasjärven kohdalla vajaa puolet autoilijoista ajaa moottoritien liittymästä Alakyläntien kiertoliittymään
 - raskaan liikenteen määrä noin 8% läpiajavasta liikenteestä
 - Kuivasjärven kohdalla alle 10% liikenteestä jatkaa Kuusamontielle

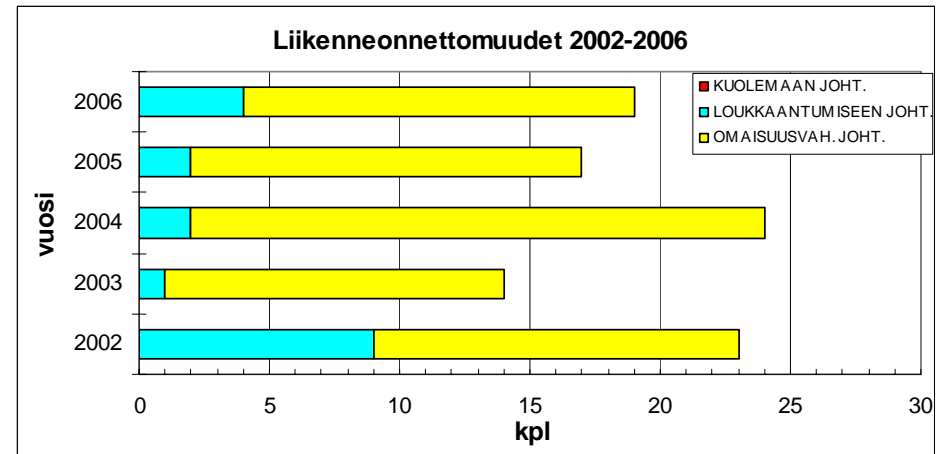
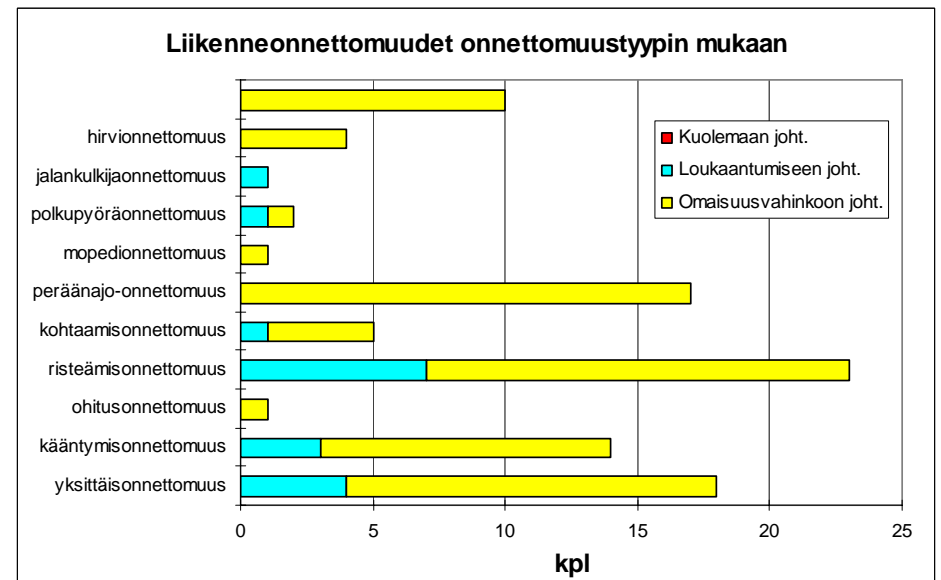
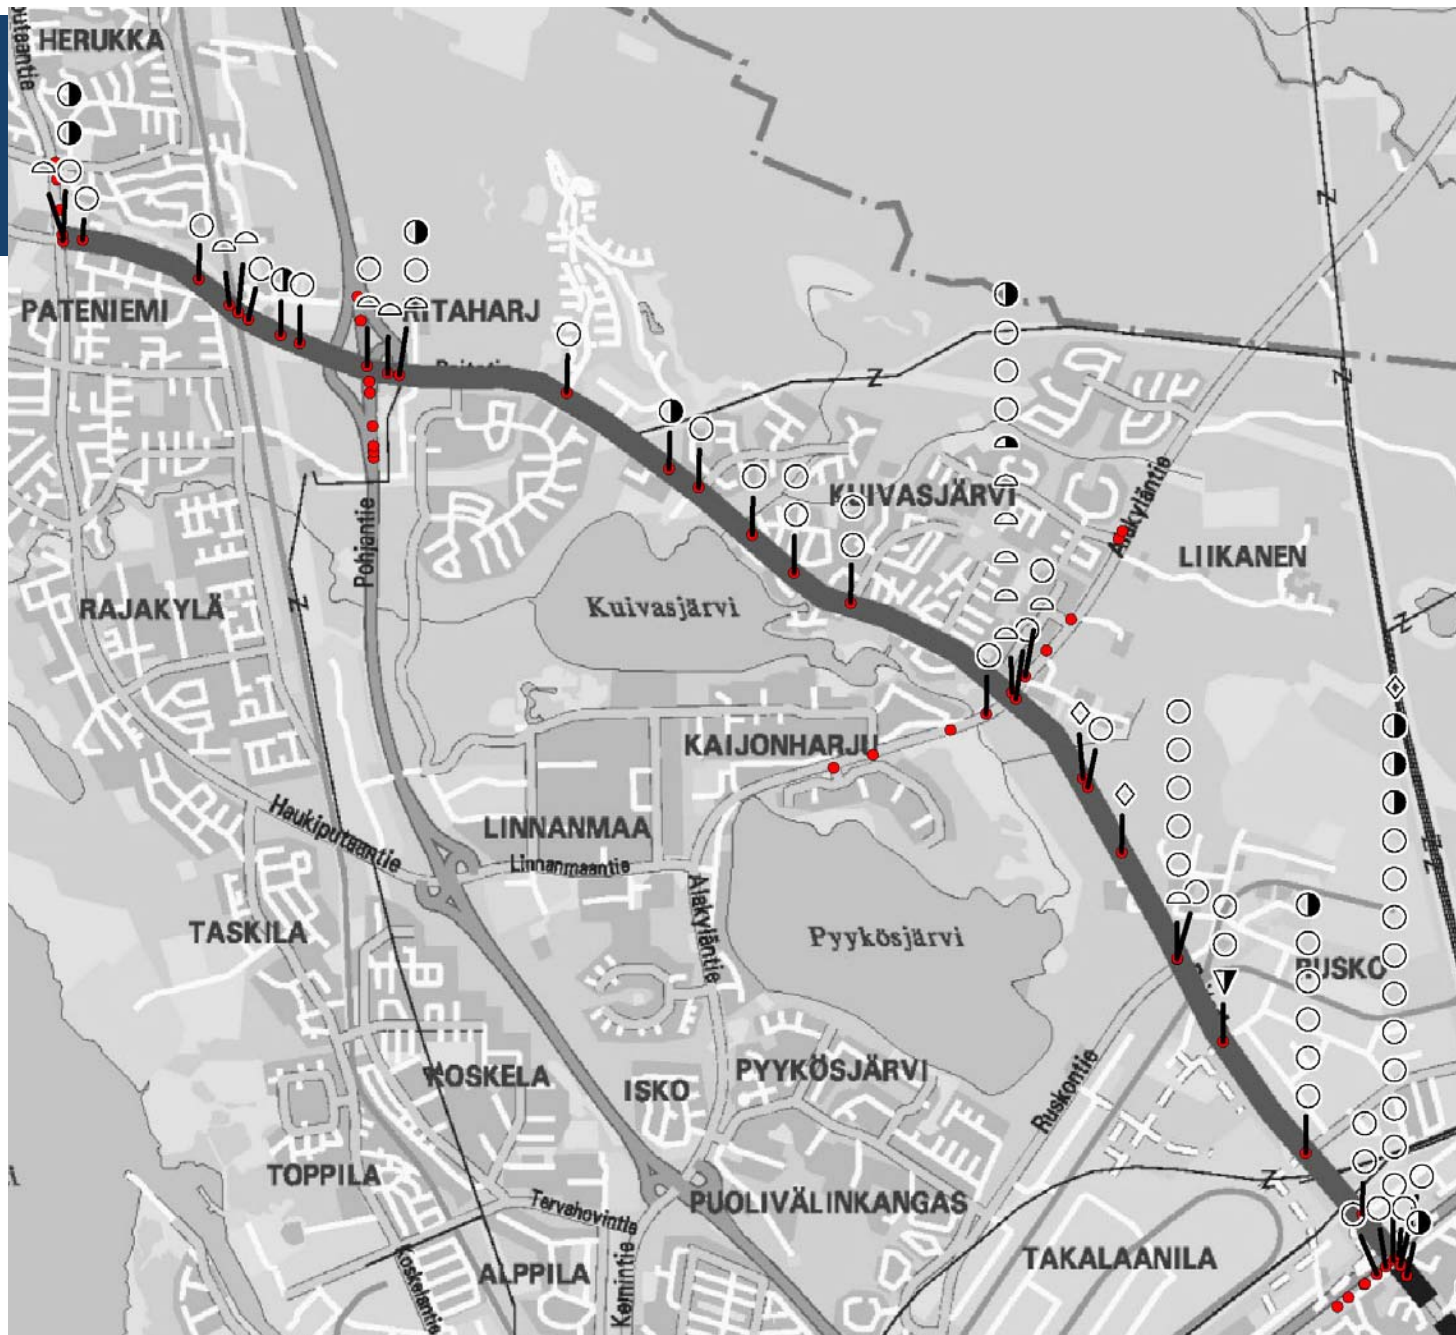
Liikenneonnettomuudet

- poliisin rekistereihin perustuva aineisto
- vuodet 2002 – 2006,
 - mukana 97 onnettomuutta
 - määrät vaihtelevat vuosittain
 - ei kuolemaan johtaneita onnettomuuksia
 - liittyimiin liittyviä onnettomuuksia
 - yksitällönonnettomuuksia myös runsaasti
 - kevyen liikenteen onnettomuuksia vain muutama
