TUIRAN KESKUS

Kevyt maisemaselvitys

22.10.2021

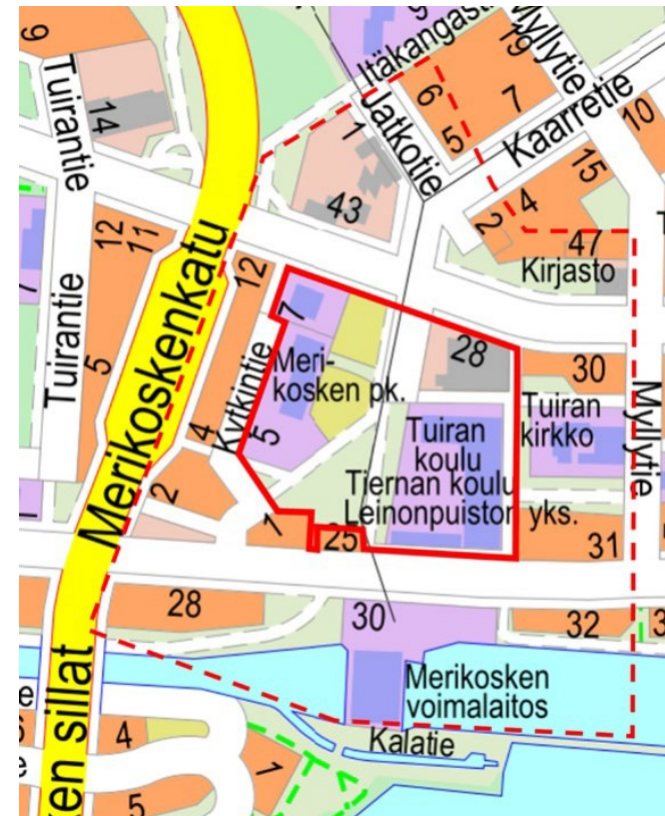
Kuva 1 Tarkasteltu alue kartassa yhtenäisellä, punaisella viivalla. Punainen katkoviiva on asemakaavamuutoksen lähialue, jolle hankkeella voi olla vaikutuksia.

Tuiran keskuksen kevyt maisemaselvitys on tehty kartassa esitetyllä, yhtenäisellä punaisella viivalla rajatulle alueelle. Punainen katkoviiva on asemakaavamuutoksen lähialue, jolle hankkeella voi olla vaikutuksia.

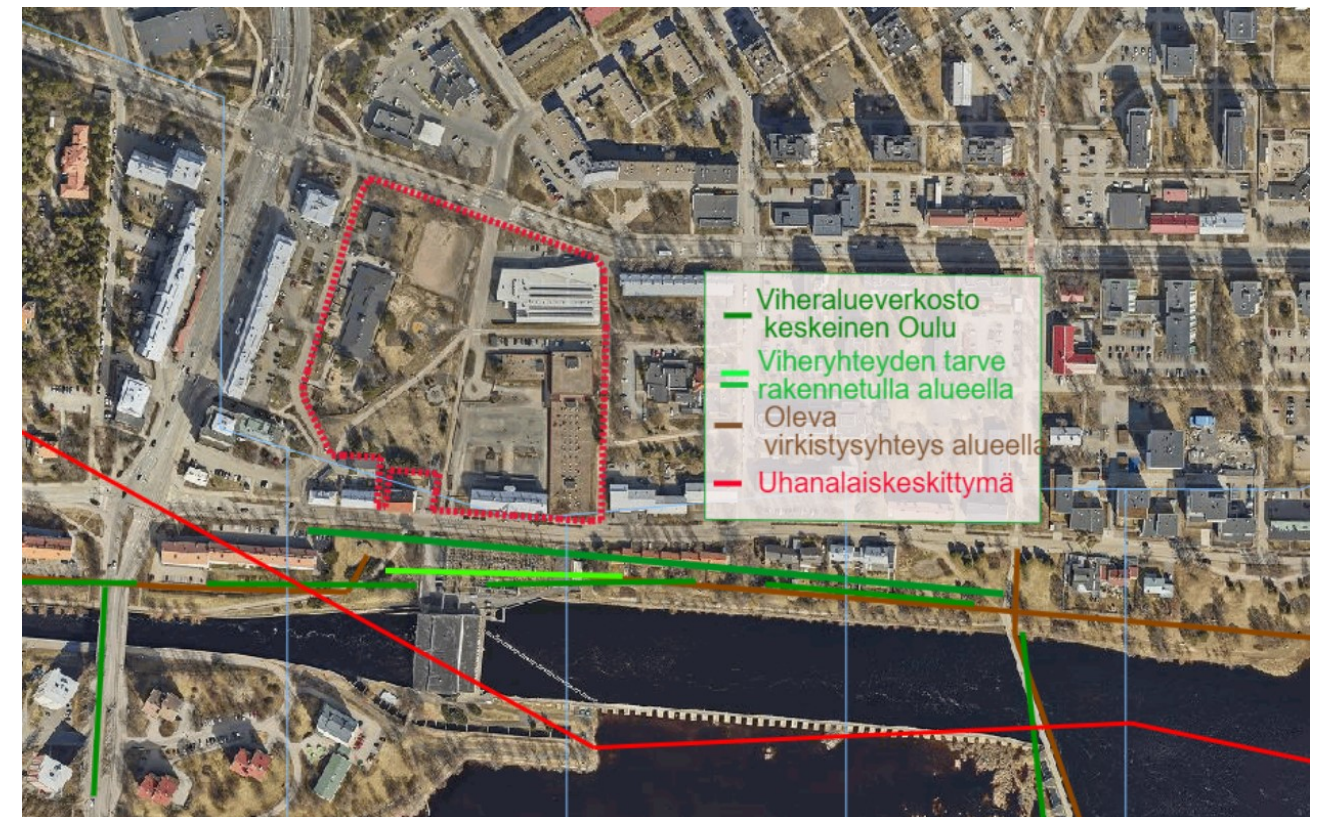
Kuva 2 VILMO-yhteydet punaisella katkoviivalla rajatun asemakaavan muutosalueen läheisyydessä. Tarkastellun alueen sisällä ei ole merkintöjä.

Oulun viheralueverkosto- ja monimuotoisuussuunnitelmassa (VILMO) ei ole merkintöjä tarkastellulla alueella. Alueen läheisyydessä on sekä oleva virkistysyhteys että viheralueverkoston keskeinen osa. Viheryhteydelle on todettu olevan tarvetta voimalaitoksen alueella ja uhanalaiskeskittymä kulkee jonkin verran alueen eteläpuolella.

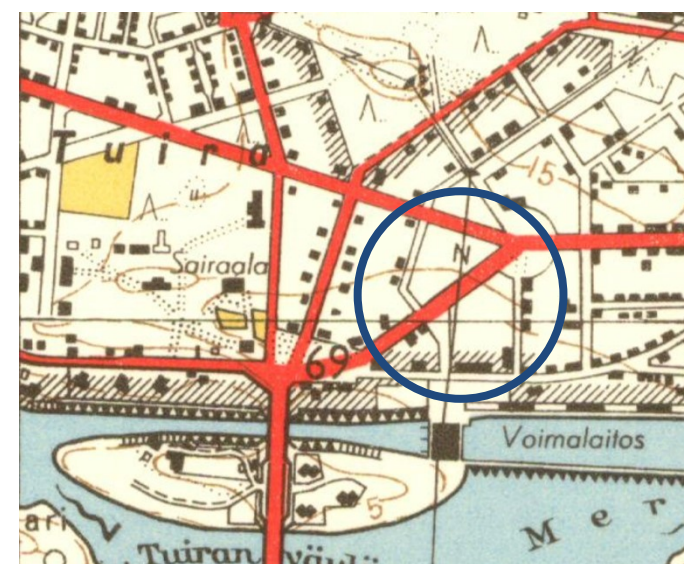
Kuva 3 Karttakuva vuodelta 1953. Tarkasteltu alue on sinisen ympyrän sisällä.

Vanhoista kartoista nähdään, että tarkastellulla alueella on ollut vuonna 1953 vanhan koulurakennuksen lisäksi muutamia pienempiä taloja. Tuiran alueella on toiminut sairaala, ollut asutusta ja havupuuvältaista metsää tarkastelualueen länsi- ja pohjoispuolella kartassa näkyvällä alueella. Vuoden 1965 kartasta voi huomata, että lähialueella pienemmät talot ovat korvautuneet isommilla ja teiden linjaukset ovat muuttuneet. Mainitut viheralueet ovat tässä vaiheessa vielä säilyneet. Vuonna 1989 tieverkosto on ympäröivällä alueella tiivistynyt, pohjoispuolen viheralue on hävinnyt ja tarkastelualueelle on rakennettu lisää taloja.

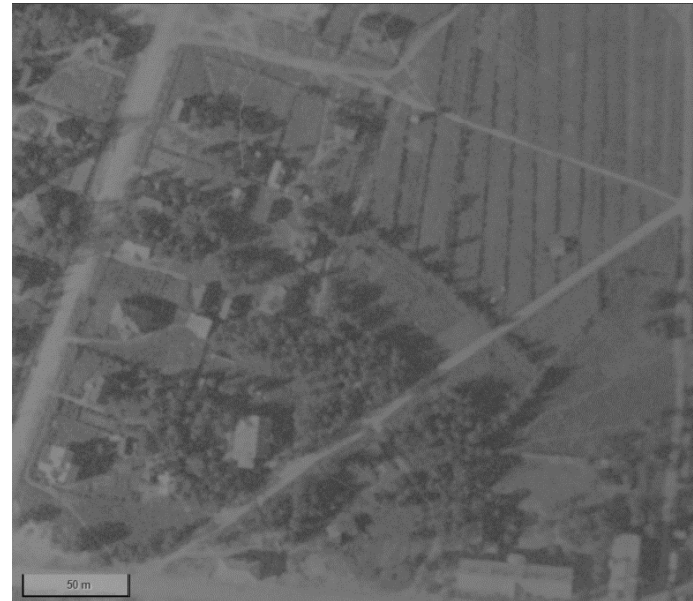
Vuoden 1931 ilmakuvassa näkyy oikealla alalaidassa suunnittelualueella yhä oleva vanha kansakoulu. Alueella on muutamia taloja, samoin suunnittelualueen länsipuolella. Muutoin alue on pääasiassa peltoa ja puita. Aluetta halkoo tie lounas - koillisuunnassa. Kuvan vasemmassa laidassa kulkee isompi tie lähes samalla linjauksella kuin nykyinen Merikoskenkatu.

Kuva 6 Ilmakuva vuodelta 1931. Alalaidassa oikealla erottuu vanha koulu.

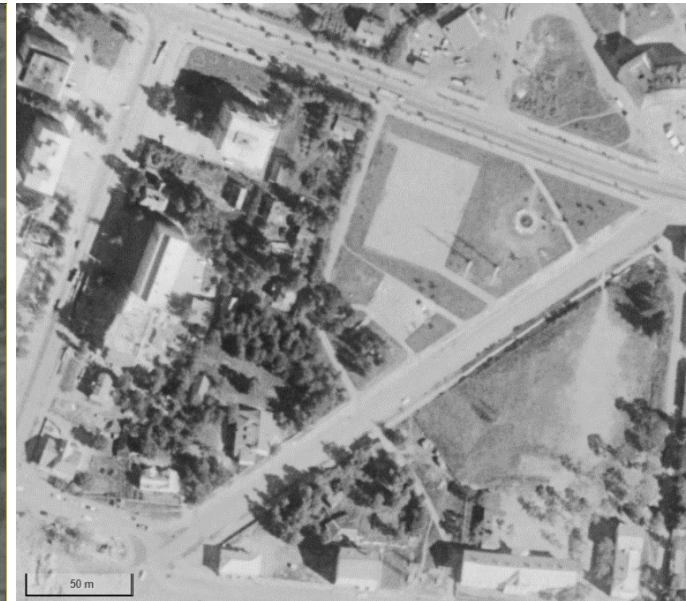
Kuva 7 Ilmakuva vuodelta 1961

Vuonna 1961 alue on muuttunut jo paljon. Kansakoulun viereen on rakentunut lisää taloja ja pelto on muuttunut puistoalueeksi. Alueen keskellä oleva tie on leventynyt samoin kuin Merikoskenkatu. Puita on vielä säilynyt ja pientalot suunnittelualueen länsipuolella ovat muuttuneet pientaloista kerrostaloiksi. Suihkulähde näkyy kuvan yläosassa isomman kentän oikealla puolella pyöreänä muotona. Pohjoispuolella kulkevan tien vierellä näyttäisi olevan jo katupuuvivistö.

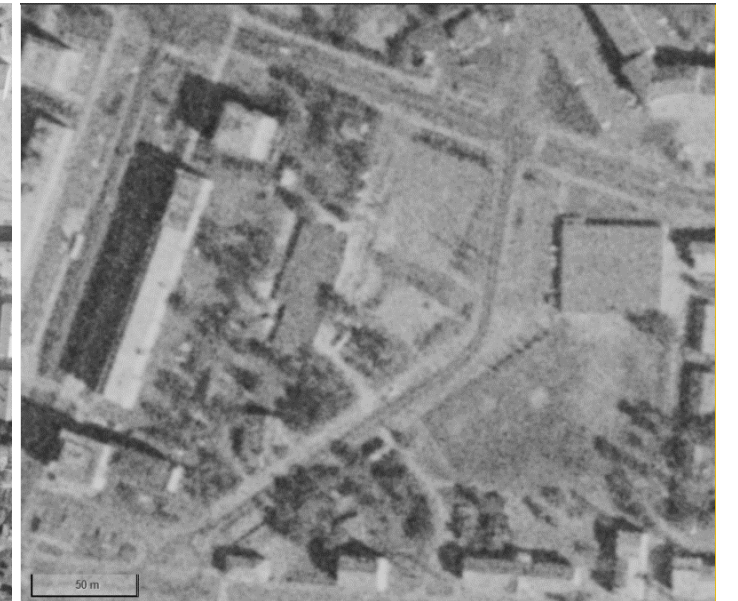
Kuva 8 Ilmakuva vuodelta 1971

Ilmakuvassa vuodelta 1971 näkyy koilliskulmassa jo suurehko rakennus. Keskellä kulkevan tien linjaus on kaventunut kymmenen vuoden takaisesta kuvasta. Kuvasta voi erottaa myös nykyisen leikkipuiston kumpareen vieressä kasvavat männyt.

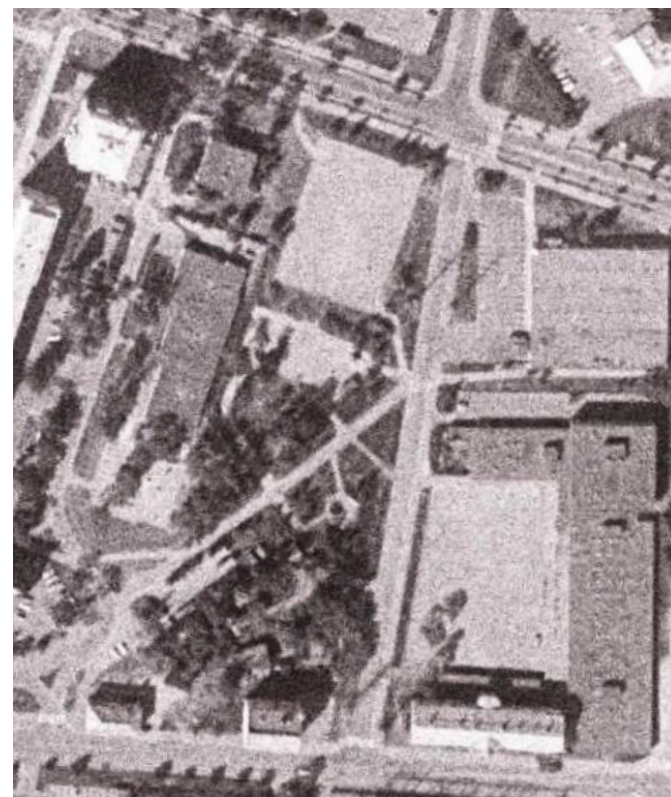
Kuva 9 Ilmakuva vuodelta 1980

Vuonna 1980 otetussa ilmakuvassa on näkyvissä uudempi koulurakennus ja koulujen eteen rakennettu kenttämainen piha. Suunnittelualueen sisällä olevien reitien määrä on kasvanut. Marketin parkkipaikka on laajentunut. Suihkulähteen pyöreä muoto näkyy puistossa jälleen, tällä kertaa alempana puistossa.

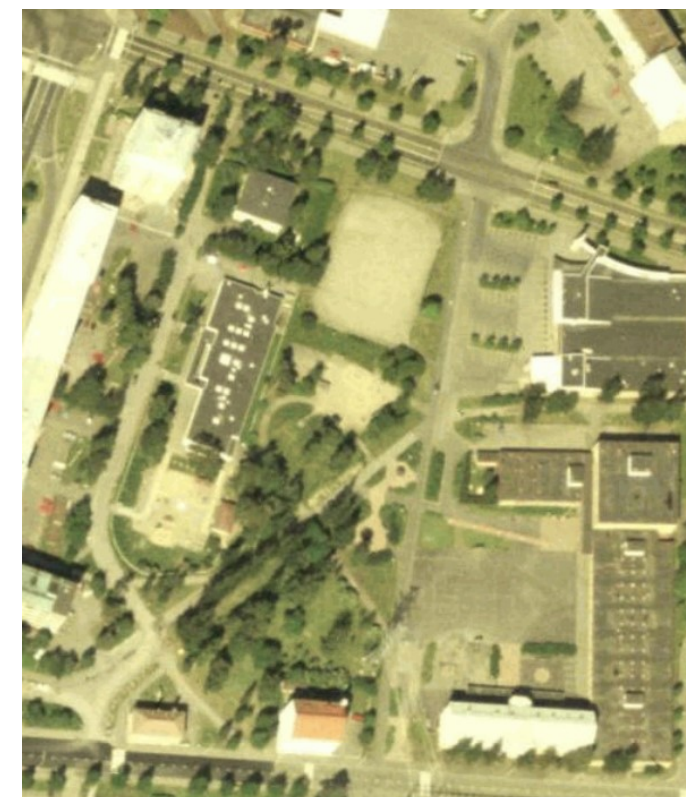
Kuva 10 Ilmakuva vuodelta 1999

Vuonna 1999 koulunpihalle on tullut muutamia pensasalueita, jotka ovat samoilla paikoilla yhä. Vanhan koulurakennuksen luoteisnurkalla olleet puut on poistettu. Koskitiellä puolestaan erottuu puurivi, joita ei aiemmissä kuvissa näy. Marketin parkkipaikan vihheralueet ovat muuttuneet. Puiston alue näyttää säilyneen pitkälti muuttumattomana.

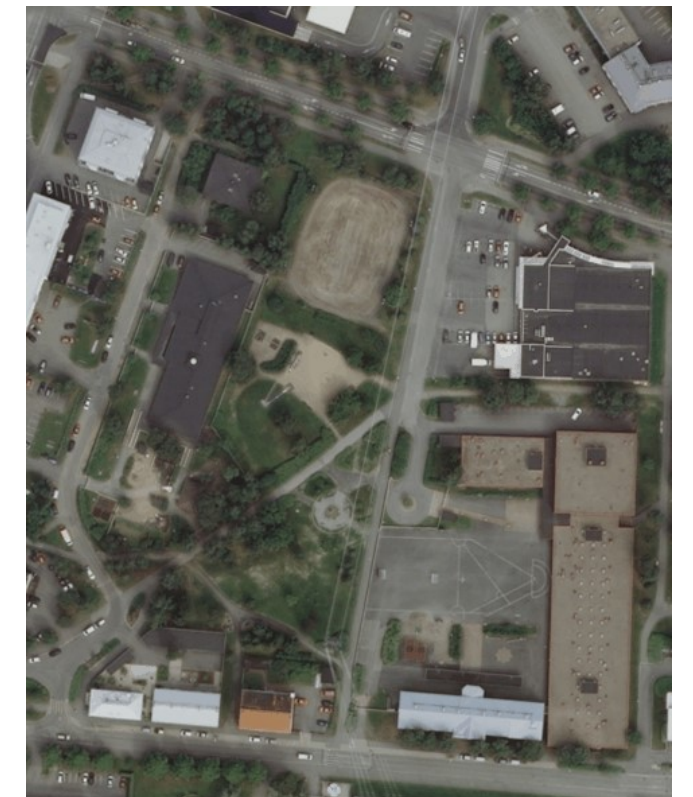
Kuva 11 Ilmakuva vuodelta 2014

Vuoteen 2014 mennessä puiston alue on pysynyt hyvin samanlaisena. Marketin parkkipaikalta on kaikki välikaistojen kasvillisuus poistettu.

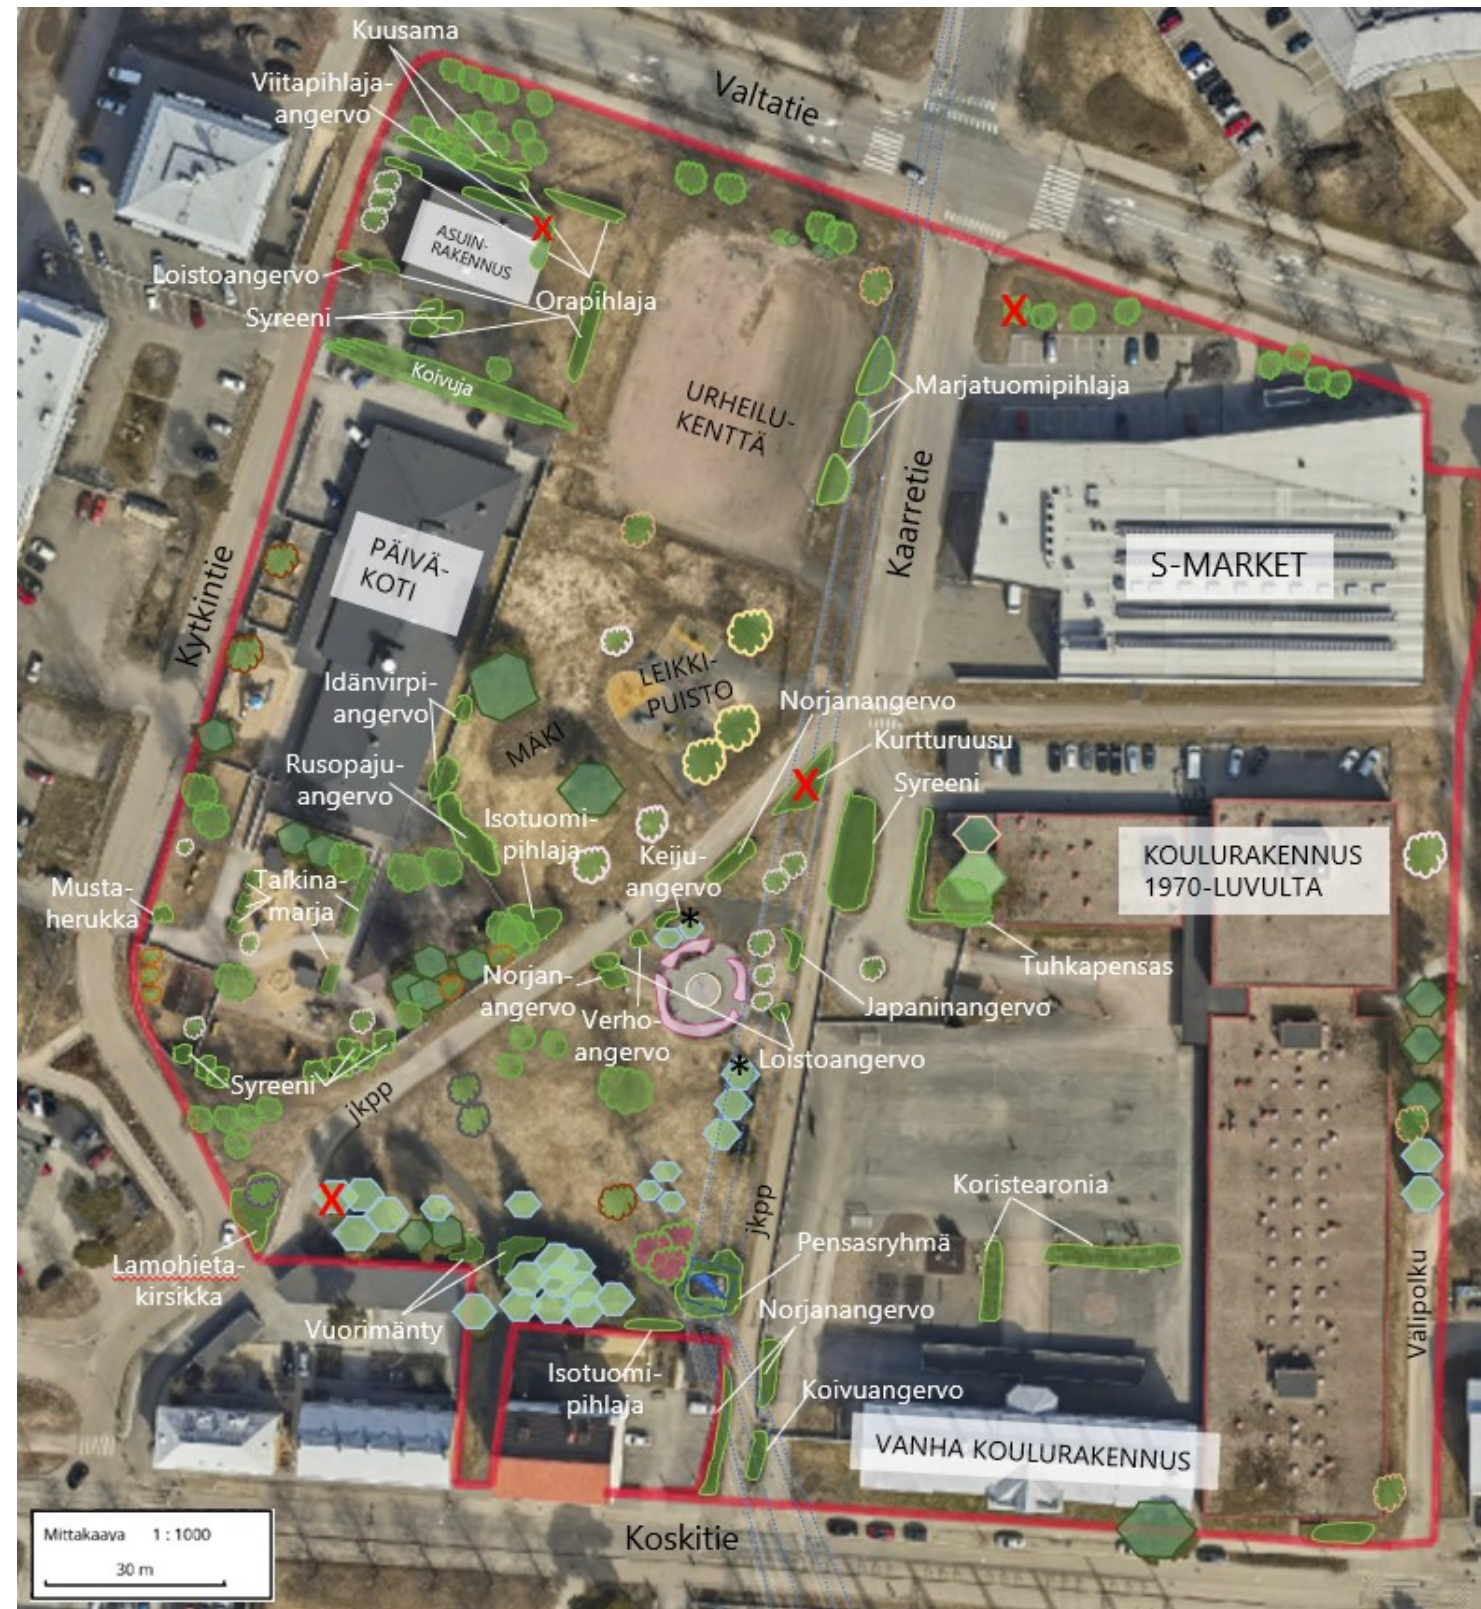
Punaisella rajatun suunnittelualueen länsiosassa, Kytkintien varrella, on kaksikerroksinen asuinrakennus, Merikosken päiväkoti ja niiden pihapiirit. Keskellä suunnittelualueita sijaitsee Merikosken puisto, joka on jakautunut eri toiminnoille. Puiston läpi kulkee pyöräilyn- ja jalankulun väyliä, joiden varrella on istutusryhmiä. Eteläosassa Koskitien varrella sijaitsevan vanhan koulurakennuksen vieressä on hieno, suuri mänty ja muutamia pensasistutuksia. Itäpuolella Väliapolun varrella kasvaa suurehkoja okakuusia, muutama hieno mänty ja pienempi koristeomenapuu. S-marketin seinissä, sekä Väliapolun puolella että puistoon menevän väylän varrella, on runsaasti maisemaan vaikuttavia graffitteja. Myös vanhan koulun seinä on töhritty. Pohjoispuolella marketin kohdalla on pienehköjä koivuja, joista yksi on kuollut. Kaarretien ja Kytkintien välisellä osalla, Valtatien varrella kasvaa, suurempia koivuja. Suunnittelualueen ulkopuolella Valtatietä reunustaa lehmusrivistö. Suunnittelualueen läpi kulkeva voimalinja ja sitä kannatteleva pylväk näkyvät maisemassa selkeästi.

Nurmikentällä kasvaa useita puuryhmiä, joissa on punakoivuja, poppeleita, vaahtera, koivuja, ja okakuusia. Eteläpuolella puistoa on isohkoja okakuusia, joista osa on harsuuntuneita. Ne antavat kuitenkin suojaa vieressä sijaitsevalle asuintalolle. Voimalinjapylvään ympärillä kasvaa useita eri pensaita ja niitä vastapäätä on pensasaita isotuomipihlajasta.

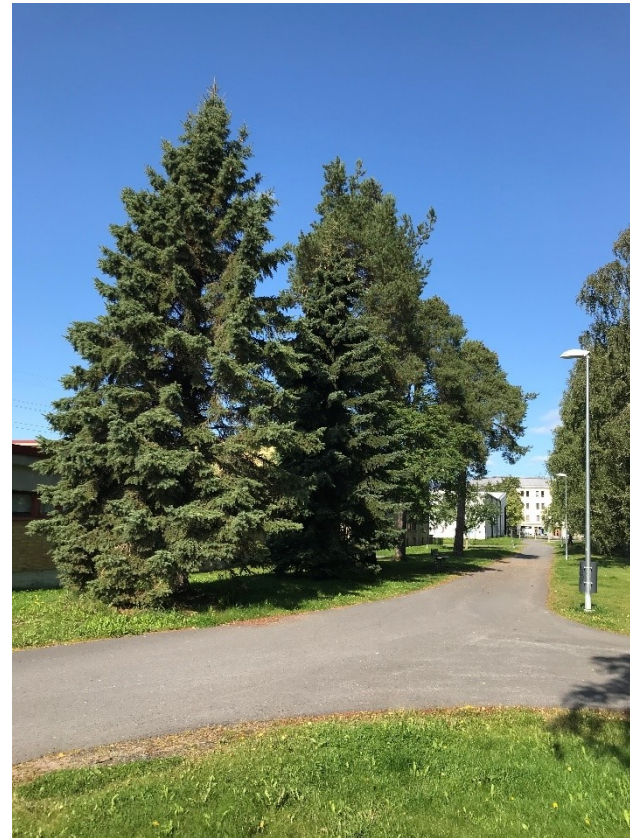
Kuva 12 Näkyä Välipolulta Valtatietä kohti.

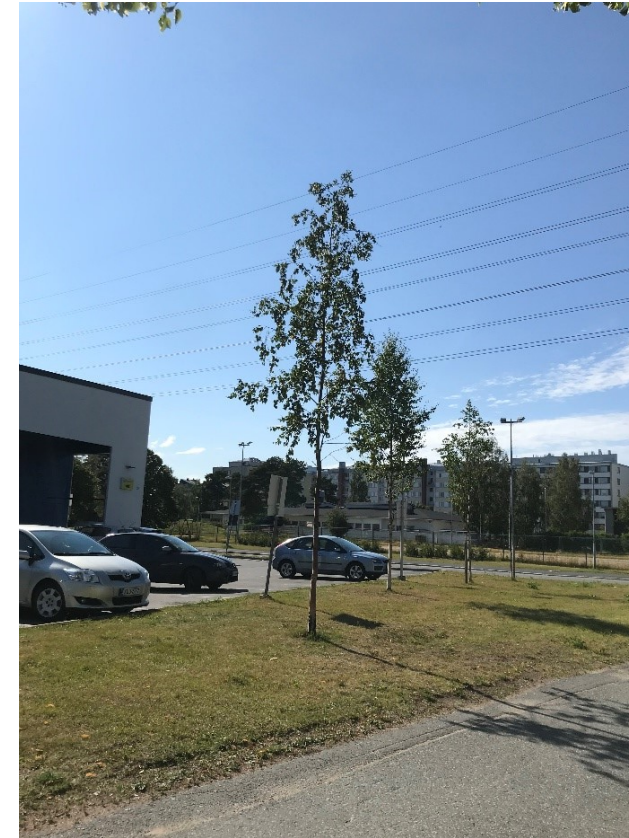
Kuva 13 Koivuja S-marketin edustalla Valtatien puolella.

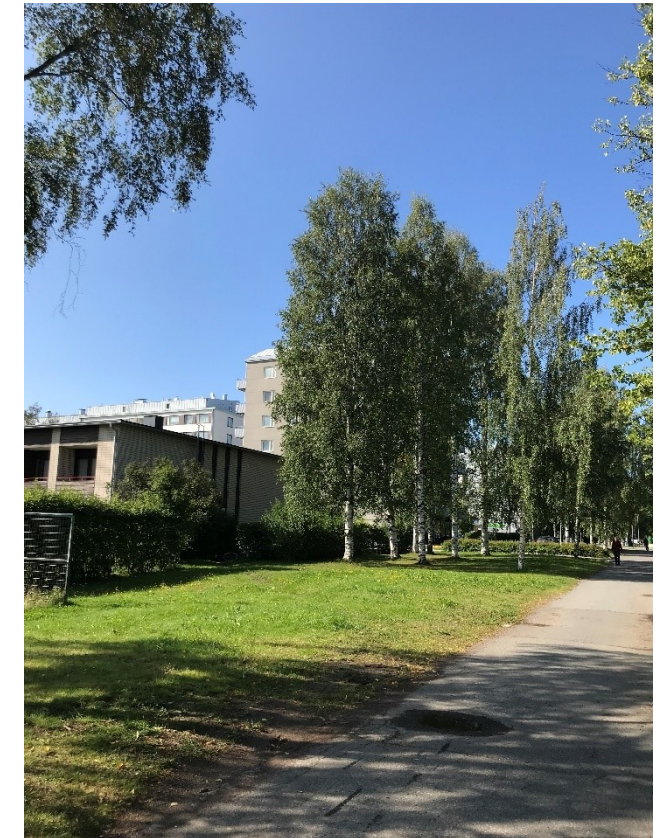
Kuva 14 Alueen pohjoislaidalla kasvavat koivut.

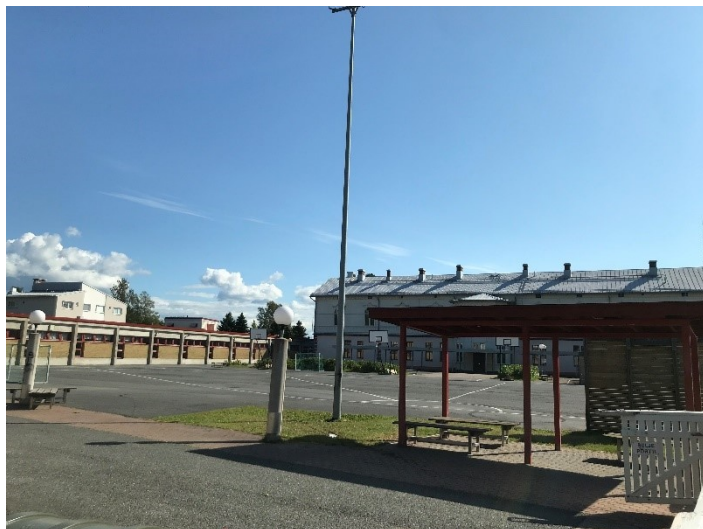
Koulun piha on suurimmalta osalta asfalttikenttää. Pihalla on muutamia pensasryhmiä ja talon länsipäädyssä suuria puita. Lisäksi pihalla on pelimaaleja, ja -seiniä, koripallokoreja, keinoja sekä oleskelukatot. Yleisnäkyä koulun pihalla on avara ja hieman ankeahko.

Kuva 15 Pelivälineitä, katos ja pensasalueita koulun avaralla pihalla. Taustalla koulun vanhempi osa ja vasemmalla matalampi uudempi osa.

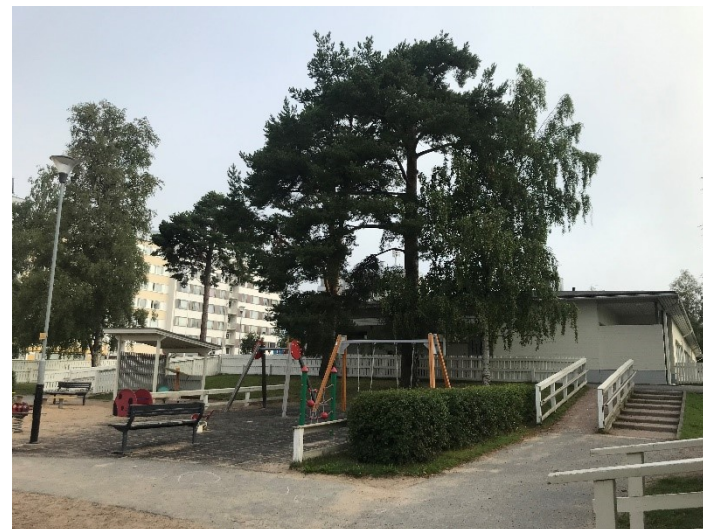
Päiväkodin pihalla on leikkivälineiden lisäksi isoja koivuja ja mäntyjä sekä huolellisesti leikattuja taikinamarjapensaita. Eteläpuolella pihaa aidan vieressä kasvaa syreeniä. Pihalla on myös muutamia koristeomenapuita sekä mustaherukkapensas. Kytöntien puolella on hyvässä kasvussa olevat vaahterat.

Kuva 16 Päiväkodin pihaa ja siististi leikatut pensasidat. Talon päädyssä hienot männyt ja kuvan vasemmalla laidassa Kytöntien vieressä kasvava suuret koivut.

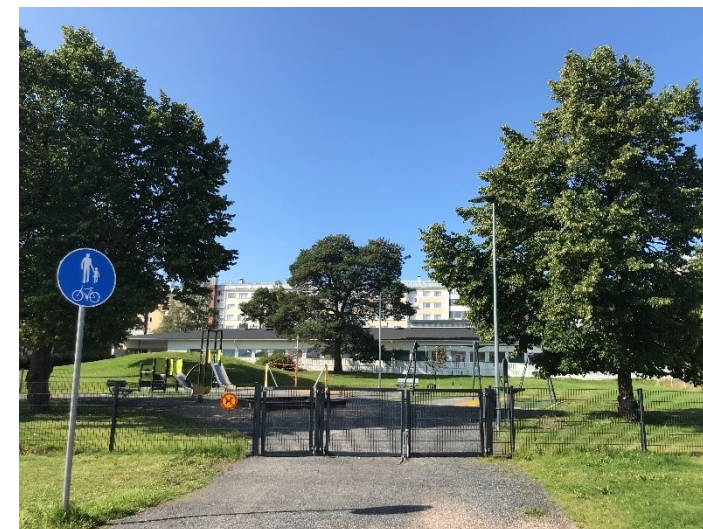
Merikosken puiston keskiosassa on vuonna 2019 kunnostettu leikkipuisto ja talvimäki. Leikkipuistossa on nuoria, kunnostuksen yhteydessä istutettuja Maka-Mikkoristeomenapuita ja vanhoja komeita lehmuksia sekä kaksi hienoa mäntyä. Leikkialueen laidalla kasvaa pensaita.

Kuva 17 Hiljattain kunnostettu leikkipuisto. Reunoilla kauniit lehmukset. Takana näkyy mäki ja komea mänty.

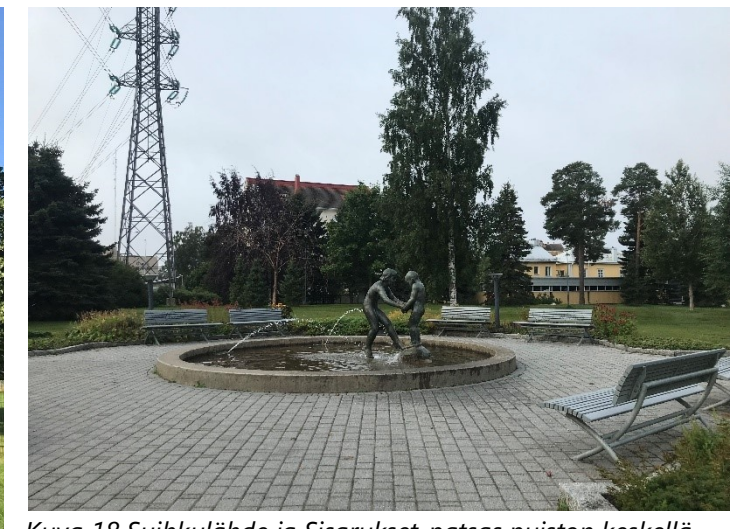
Keskellä puistoa on suihkulähde ja Martti Tarvaisen Sisarukset- veistos. Sen ympärillä on graffiteilla sotkettuja penkkejä ja monilajiset perennaistutukset. Vieressä kasvaa myös okakuusia, koristeomenapuita ja erilaisia pensasryhmiä.

Kuva 18 Suihkulähde ja Sisarukset-patsas puiston keskellä. Kiveyksen reunalla monilajiset perennaistutukset ja graffitein sotketut penkit. Taustalla puiston puuryhmiä ja maisemassa hallitsevana näkyvä voimalinja pylväineen. Sittemmin kaadettu kuollut tuohituomi näkyy vielä kuvassa.

Puistossa oleva suihkulähde patsaineen on ollut osa sitä pitkään. Ympäröivät monilajiset perennaistutukset ja omenapuut muodostavat kauniin kokonaisuuden ja nurmialue eri-ikäisine puustutuksineen on tärkeä virkistysellinen alue keskellä tiivisti rakennettua Tuiraa. Nämä tulisi säästää tai kehittää edelleen. Alueen läpi lounas-koillinen suuntaisesti kulkevan reitin linjaus olisi myös syytä säilyttää. Lähes sama diagonaalinen linjaus on huomattavissa jo Bertel Jungin tekemässä asemakaavassa vuodelta 1914. Myös uudistettu leikkipuisto mäkiineen, lehmuksineen, omenapuineen ja merkittävine mäntyineen tulisi säilyttää. 70-luvulta olevan koulurakennuksen länsipuolella oleva harvinainen puumainen vuorimänty, ns. isovuorimänty, on ilmeisesti koulun rakentamisen kanssa yhtä aikaa istutettu, joten se toisi alueelle myös kerroksellista ajan muistumaa.

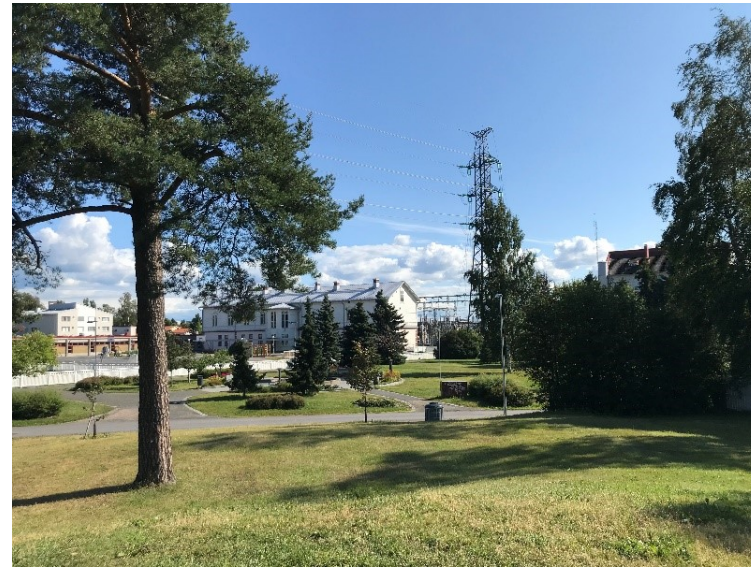
Alueen eteläpuolen maisemassa hallitsevana on vanha koulurakennus ja suuri mänty. Länsipuolen seinäkin on saanut graffitin kylkeensä. Alueen sisääntulon maisemaa koulun länsipuolelta hallitsee voimalinja pylväineen.

Kuva 19 Näkymä mäen päältä koulua kohti. Edessä vasemmalla vanha mänty. Voimalinja näkyy taustalla.

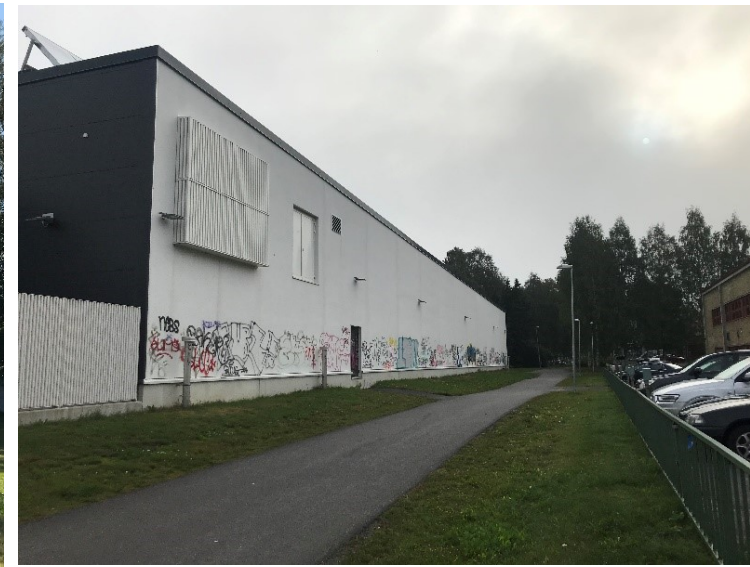
Kuva 20 S-marketin graffitipeitteinen seinä, kulkuväylä ja koulun pieni paikoitusalue.

S-marketin paikoitusalueen vieressä sijaitseva koivu sekä alueen lounaskulmassa jalankulku- ja pyöräilyväylän vieressä oleva kuusi tulisi poistaa. Kaarretien jatkeena olevan kulkuväylän vieressä kasvavan isohkon okakuusen latva on reilusti taittunut ja se kasvaa hieman vinossa. Sen tilannetta tulisi seurata ja tarvittaessa poistaa puu. Suihkulähteen vieressä on pienempi okakuusi, jonka latva on myös taittunut, mutta se vaikuttaa silmämääräisesti muutoin hyväkuntoiselta.

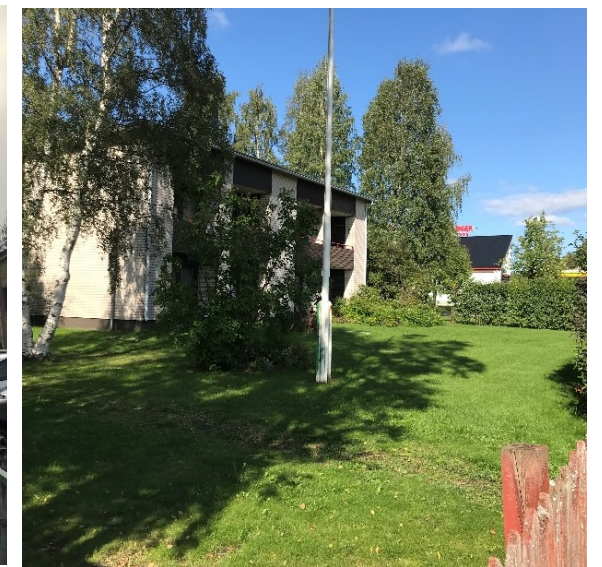
Asuintalon piha-alue on jo hieman nuhjuisen näköinen. Pohjoispuolella oleva koivikko luo suojaa Valtatien puolelle. Kytkintien puoli on asfalttipintoineen karuhko. Suunnittelualueen laidalla olevat puut rikkovat muuten monotonista näkymää.

Kuva 21 Asuintalon takapiha.

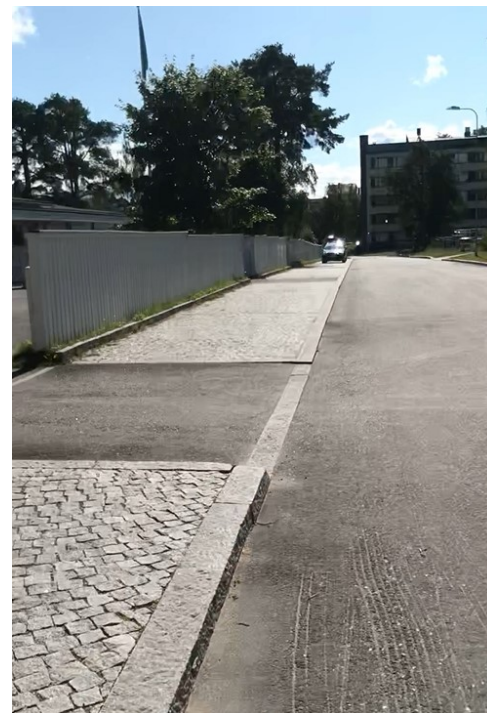
Kuva 22 Näkymä Kytkintietä pitkin etelään. Vasemmalla näkyvissä päiväkodin pihalla kasvavia puita.

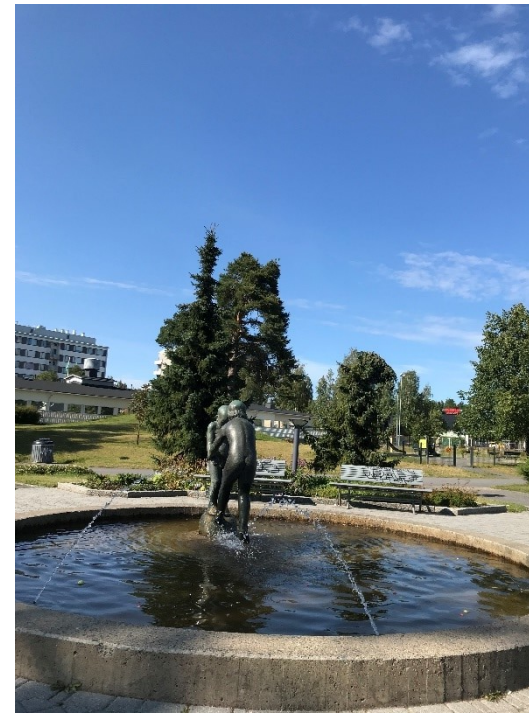
Kuva 23 Suihkulähde ja Sisarukset-patsas puiston keskellä. Takana näkyy leikkipuisto ja vasemmalla päiväkodin matala rakennus.

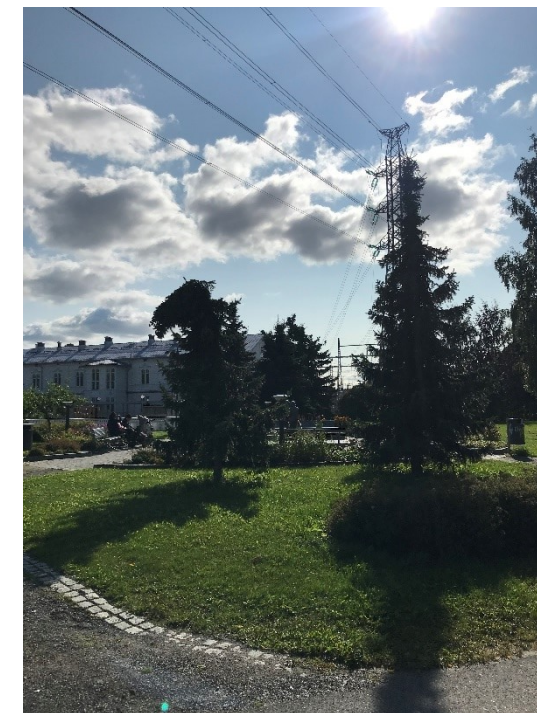
Kuva 24 Puiston okakuusia, joista vasemmalla voimakkaasti taipunut latva. Takana vanha koulurakennus. Voimalinja on vahvasti maisemassa mukana.

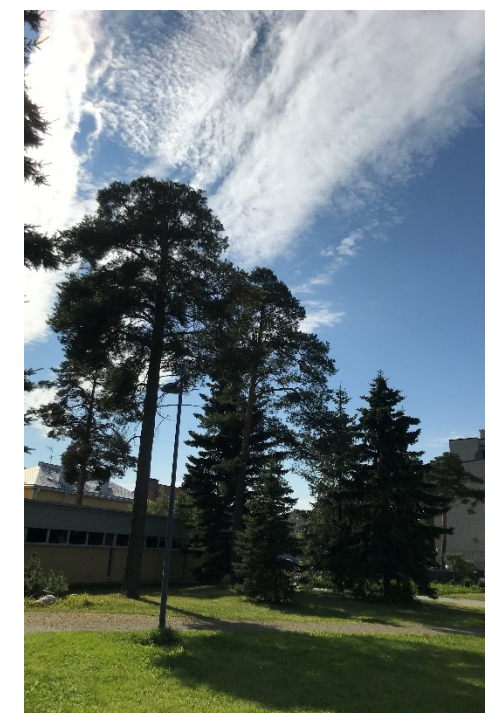
Kuva 25 Havupuita puiston etelälaidassa

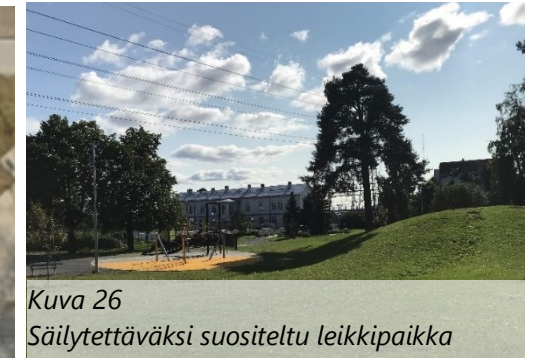
Kuva 26
Säilytettäväksi suositeltu leikkipaikka

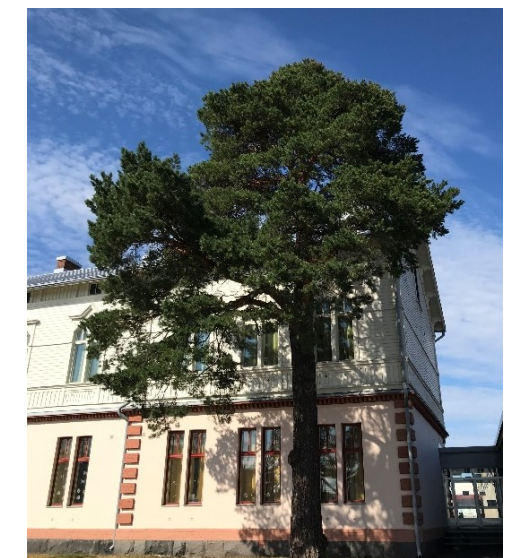
Kuva 27 Säilytettävä mänty Koskitiellä

Koskitien varrella, säilyvän koulurakennuksen vieressä kasvava vanha mänty tulee ehdottomasti säilyttää.
