OULUN OSUUSPANKKI

rakennushistoriaselvitys

Oulussa 27.10.2020 Arkkitehtitoimisto Laatio Oy

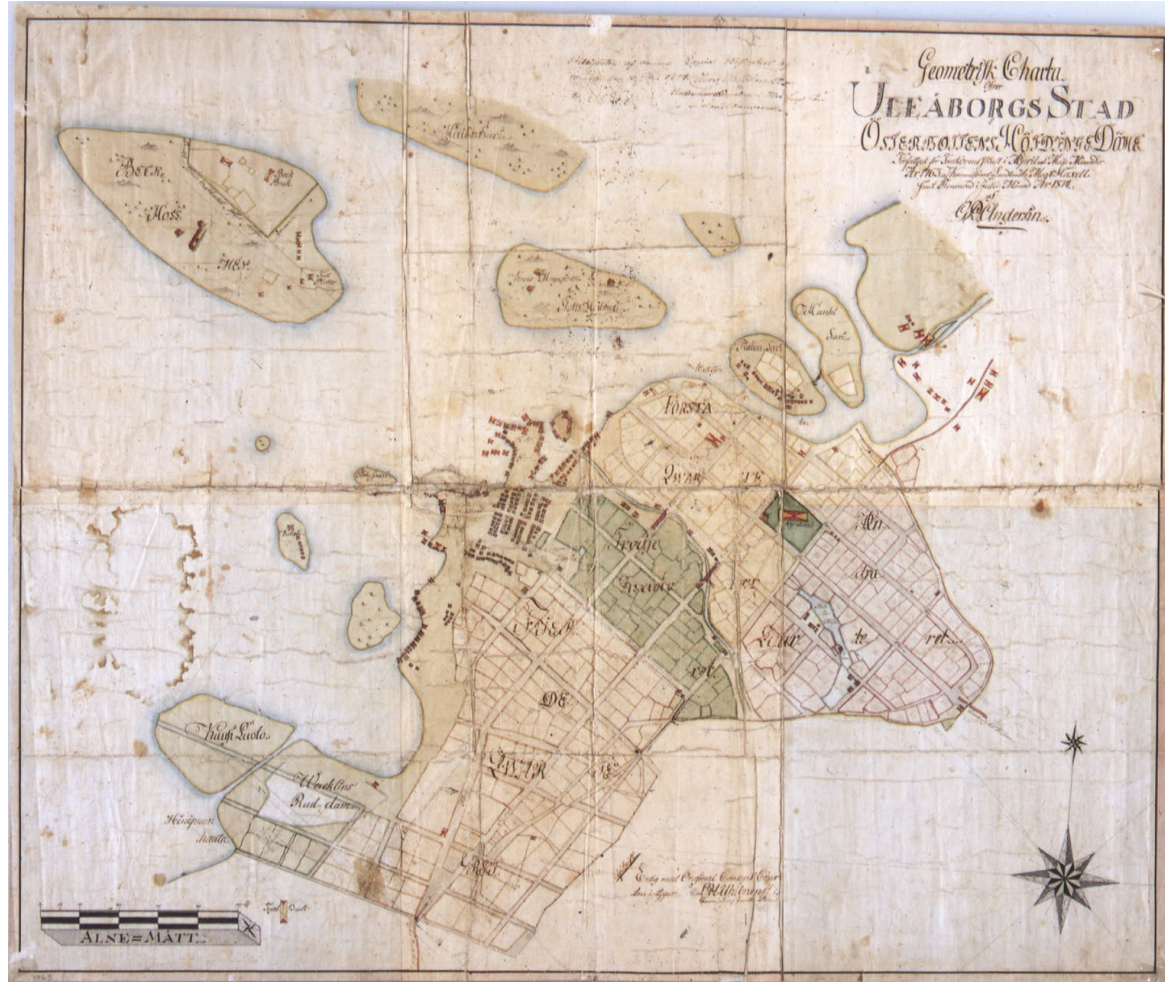
Vuoden 1763 asemakaava

Vuoden 1763 asemakaavan laatija oli maanmittari Märten Hackzell. Suorakulmainen kaupunkirakenne oli toteutunut Oulussa, jonka valmistumista olivat omalta osaltaan auttaneet monet kaupunkia tuhonneet palot. Vain kaupungin reuna-alueilla oli jäänteitä keskiaikaisesta vapaamuotoisesta rakentamisesta.⁴

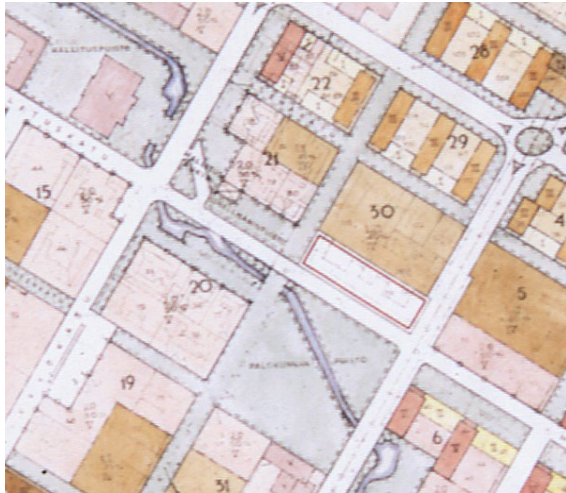
Ote vuoden 1947 asemakaavasta

Sodan jälkeen vuonna 1947 valmistui Otto-livari Meurmanin ja Aarne Ervin laatima Oulun asemakaava. Kaupungin keskipisteeksi valittiin Hallituskadun ja Kirkkokadun risteys, johon sijoitettiin Hallitusaukio ja josta lähti eteläpuolella puistojen reunustama Hallituskatu kohti rautatieasemaa. Asemakadun lisäksi Isokatu ja Pakkahuoneenkatu suunniteltiin muutettavaksi liikenteeltä suljetuiksi kävelykaduiksi. Asemakaava toteutui Oulun kaupungissa vain eräiltä osin, mutta oli voimassa nykyisen Osuuspankin korttelin osalta vuoteen 1969, jolloin toteutettiin asemakaavamuutos Oulun Seudun Osuuskassan pääkonttorin rakentamista varten.¹¹

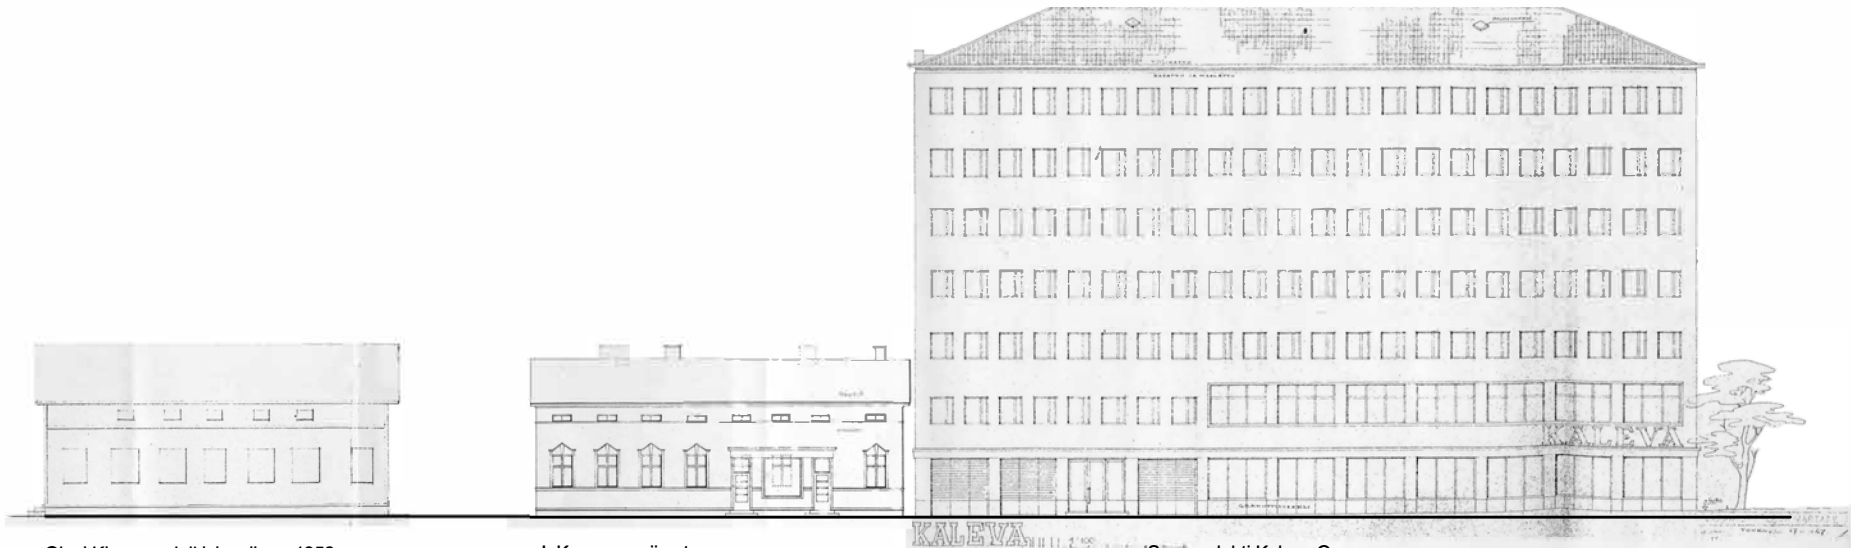
Olavi Kinnusen julkisivupiirros 1956

Sanomalehti Kaleva Oy
Arkkitehtitoimisto Lappi-Seppälä ja Martas Oy:n
suunnittelema uudisrakennus 1953

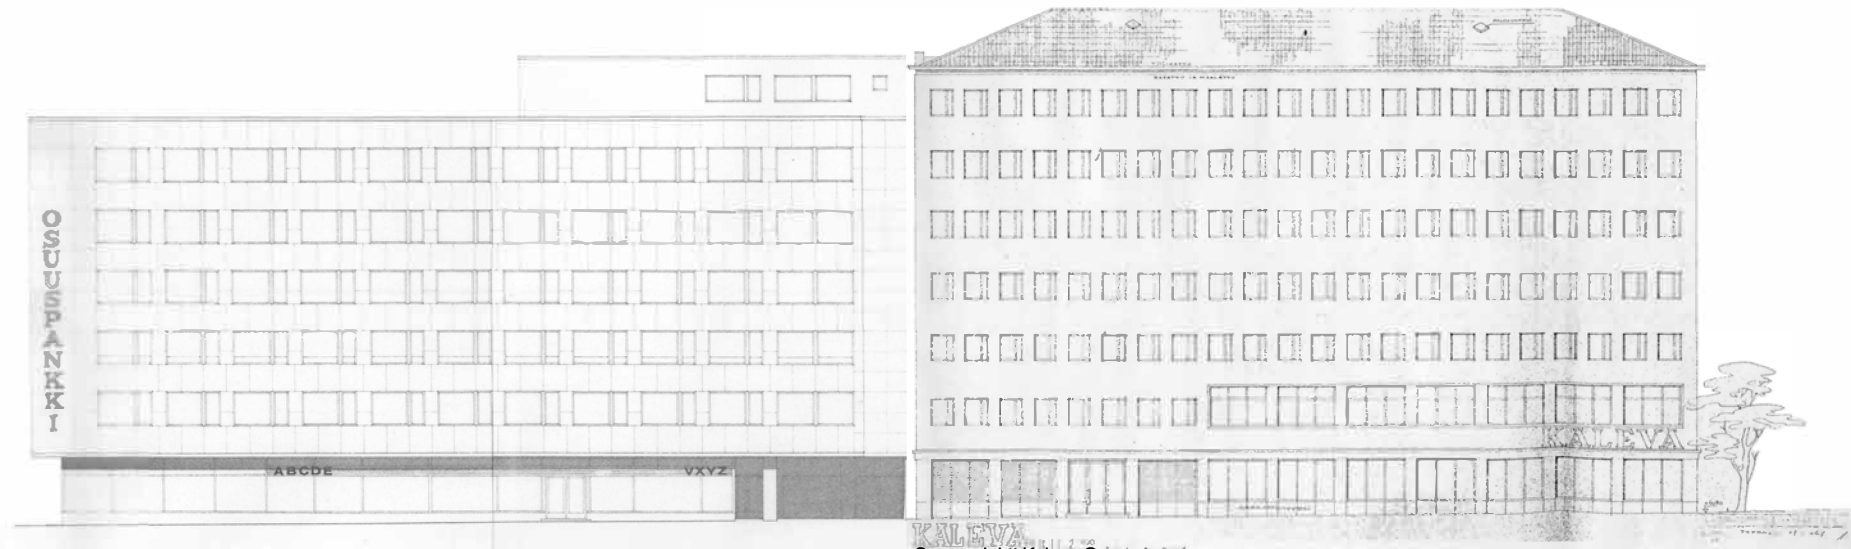
Oulun Osuuspankki
Arkkitehtitoimisto Sirkka ja Aarne Piirainen 1971

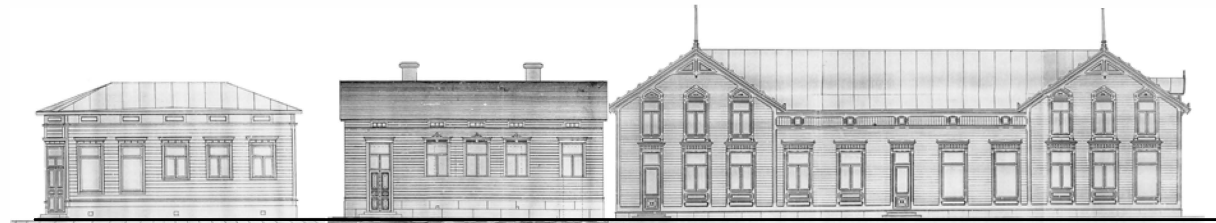
Talonomistaja
Viktor Nästrand 1894

Omistaja räätäli
Johan W. Nikkinen 1886

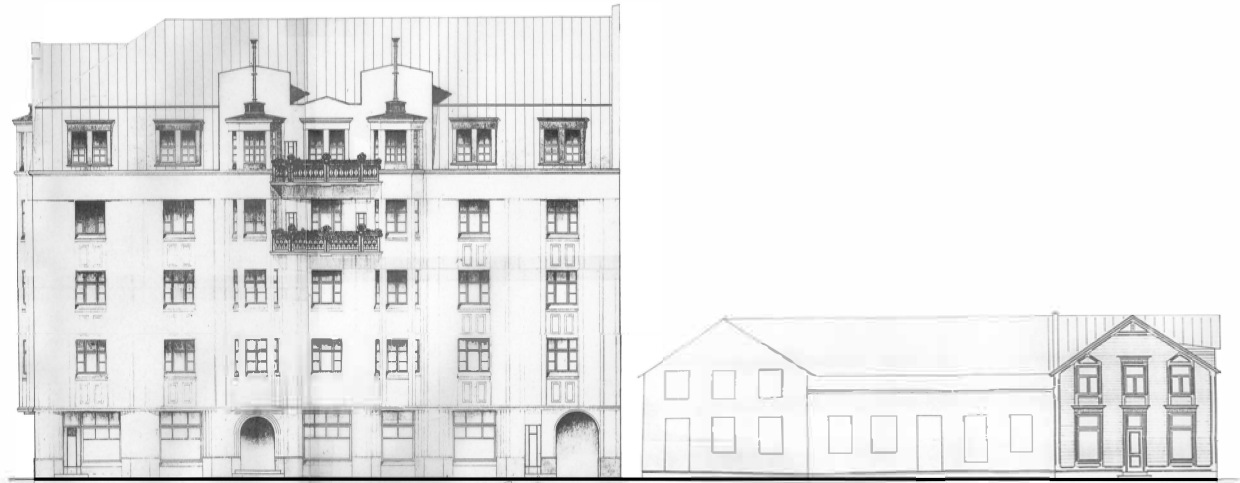
Asunto-osakeyhtiö Puistola Oy
suunnittelija lääninarkkitehti Harald Andersin 1912

Omistaja räätäli Jaakko Kemppainen
Rakennusmestari Kaarlo J. Kaattarin suunnitelma: "Tulipalon kautta
turmeltuneen rakennuksen korjaus- ja muutosrakennuspiirustus" 1929

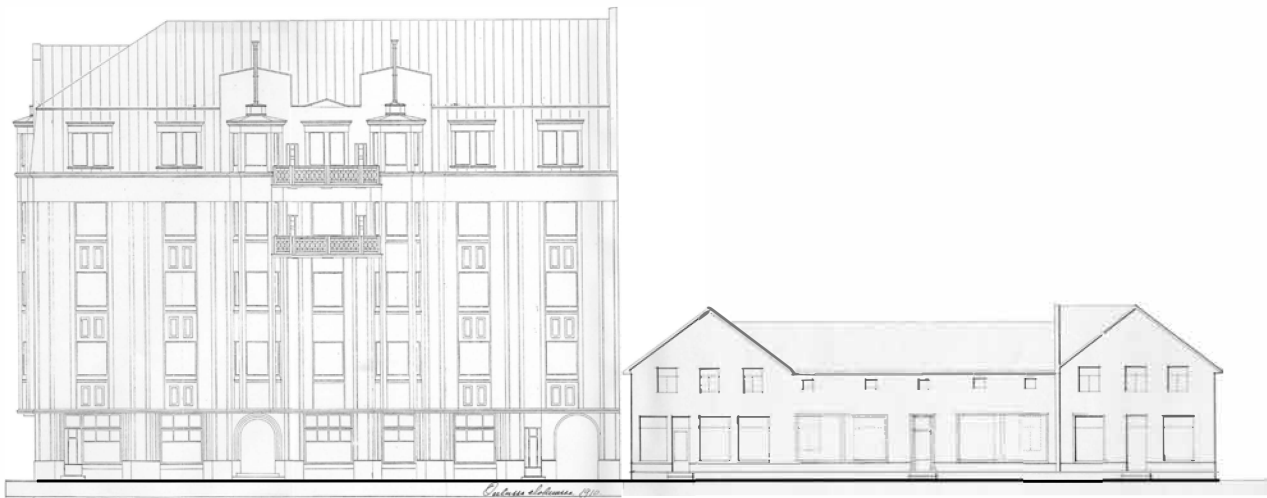
Asunto-osaakeyhtiö Puistola Oy
Ikkunaremontti 1960

A. Rönkönharjun julkisivumuutospiirustus 1958

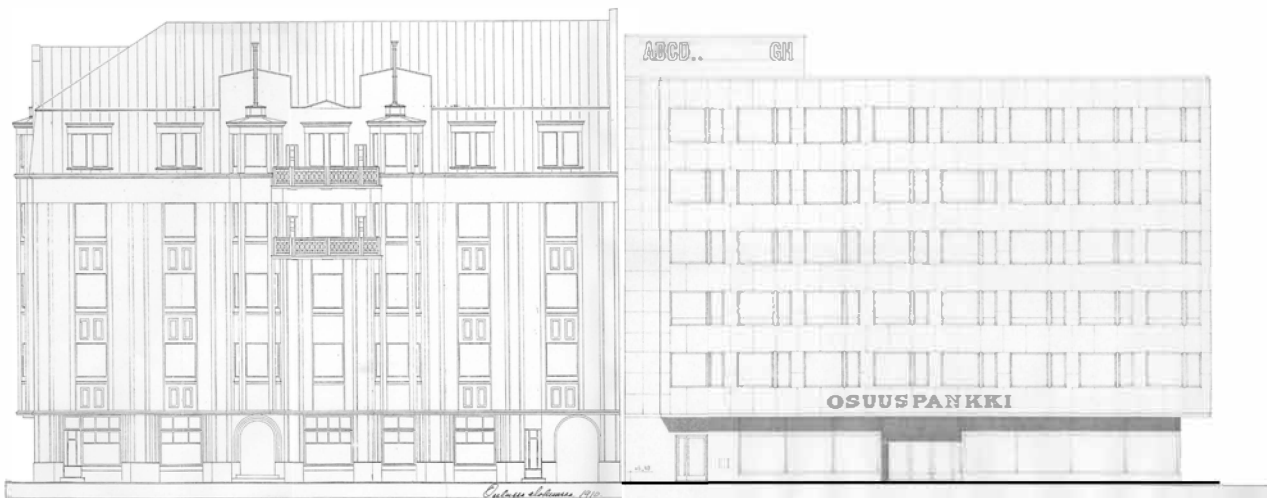
suunnittelija lääninarkkitehti Harald Andersin 1912

Oulun Osuuspankki
suunnittelija Arkkitehtitoimisto Sirkka ja Aarne Piirainen 1971

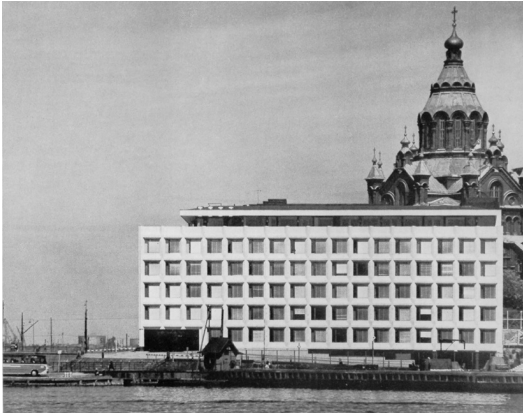
Rakennuksen esikuvana on mahdollisesti voinut olla esim. vuonna 1962 valmistunut Helsingin Katajanokalla sijaitseva, Alvar Aallon suunnittelema Enso-Gutzeitin pääkonttori, jonka valkoinen julkisivupinta on jäsenetty säännöllistä rytmää noudattavin aukkoikkunoin. Vrt. s. 59. (Alvar Aalto, Band II 1963-1970)

Rakennuksen valkoisessa julkisivussa ei käytetty samalla rakentamiskaudella usein käytettyjä nauhaikkunoita vaan julkisivupinta jäsenettiin myös korkeussuuntaan tasavälein sijoitetuin ikkuna-aukoin rakennuksen vaihtelevista kerroskorkeuksista huolimatta. Muut julkisivussa käytetyt materiaalit olivat ullakko-osan vaaleanharmaaksi polttomaalattu alumiinipoimulevy sekä muissa osissa keskiruskea kovaelokoitu alumiiniprofiili. Rakennuksen vesikatemateriaalina oli kolminkertainen singelipintainen huopakate.

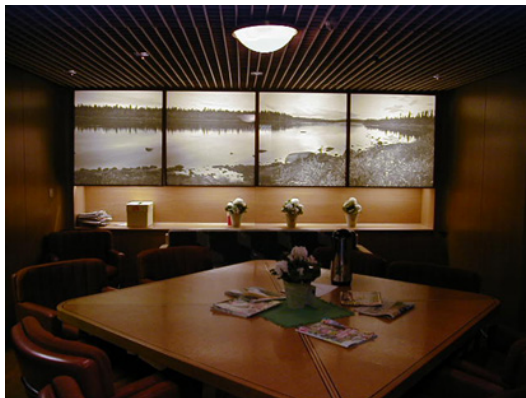
Taukotila nykyisessä asussaan. Kiintokalusteet, siirtoseinä ja keskellä oleva, cocktail-tilaisuuksiin muuntuva pöytä ovat vuodelta 1977. (Arkkitehtitoimisto Laatio Oy, 2003)

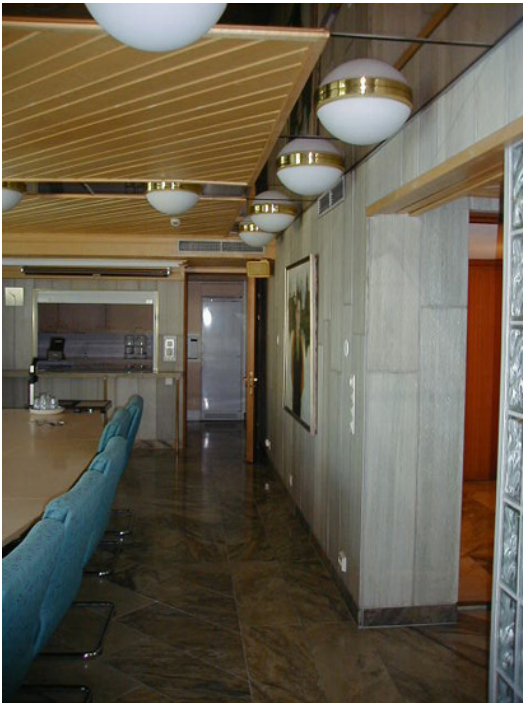
Saunaosasto vuoden 1986 muutostyön jälkeen.
(Arkkitehtitoimisto Laatio Oy, 2003)

Arkkitehtitoimisto Matti Leiber laati suunnitelman ullakon saunaosaston renovoimiseksi vuonna 1986. Merkittävin ja haastavin muutos oli vilvoitteluparvekkeen rakentaminen "tyhjän päälle" ja sen tuenta olemassa olevista rakenteista. Toinen suuri muutos oli uima-altaan poisto käytöstä ja oleskelutilan rakentaminen sen päälle. Samassa yhteydessä laajennettiin ja uudistettiin keittiötä, lisättiin wc- ja naulakkotiloja, saunan ja pesuhuoneen pysyessä entisillä paikoillaan. Pintamateriaalit uusittiin koko saunaosastossa: lattiat ovat Tervolan marmoria ja seinät lohkopintaista luonnon kvartsiittia, Angelin valkeaa kiveä. Märkätiloissa käytetty mosaiikkilaatta on edelleen hillityn kaunis, mutta lauteet olivat kulutuksesta johtuvan uusimisen tarpeessa. Muualla sisustus henkii 80-luvun henkeä koivupaneeli-peilikattoineen ja kullattuine lampunrunkoineen.

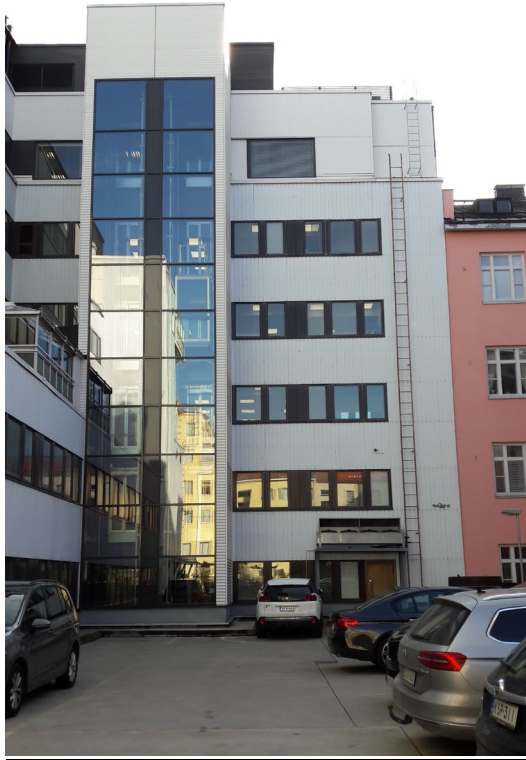
Asiakshissit sisäpihan julkisivussa
(Arkkitehtitoimisto Laatio Oy)

Merkittäviä toiminnallisia muutoksia tehtiin Isokadun konttorin puolella: Kaksi uutta asiakas- ja henkilöstöliikennettä palvelevaa maisemahissiiä ulotettiin kellarikerroksesta 7. kerrokseen. Valtakunnallistakin huomiota herättänyt tapahtuma oli, kun edellä mainittu, Porissa esivalmistettu hissitorni kuljetettiin ja nostettiin sijoituspaikkaansa sisäpihalle suurnosturilla rakennuksen yli. Hallituskadun katutasoon avattiin kahden, kallioon louhitun hissien ja suuren kallioaulan välityksellä uusi, tärkeä kulkuyhteys kaupungin uuteen pysäköintilaitokseen, Kivisydämeen. Itsepalvelutilana toimivan hissiaulan lisäksi pankkisalista erotettiin seinin myös suurehko pikapalvelutila. Toiminnallisia parannuksia olivat myös vanha autohissin uusiminen ja kellarikerroksen henkilöstöruokalan keittiötilojen laajennus. Tilojen yleisvalaistus tehostui edelleen, kun pankkisalin, aulojen ja kellarin valaisimet vaihdettiin suoralinjaisiin, upotettuihin, energiatehokkaisiin led-valaisimiin. Vuosina 2004-2016 tehtyjen muutostöiden suunnittelijana toimi Arkkitehtitoimisto Laatio.

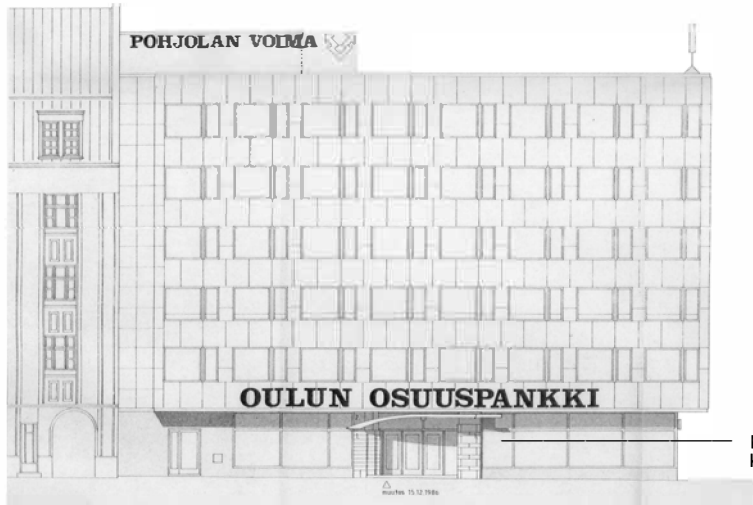
Julkisivumuutos Isokadulle 1986
 Arkkitehtitoimisto LST

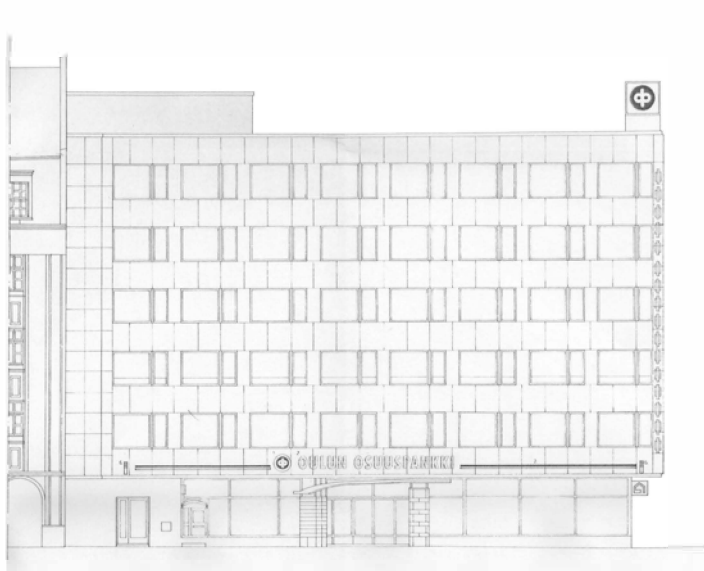
Uudet valomainokset Isokadulle 1997
 Arkkitehtitoimisto Kari Harmainen Oy

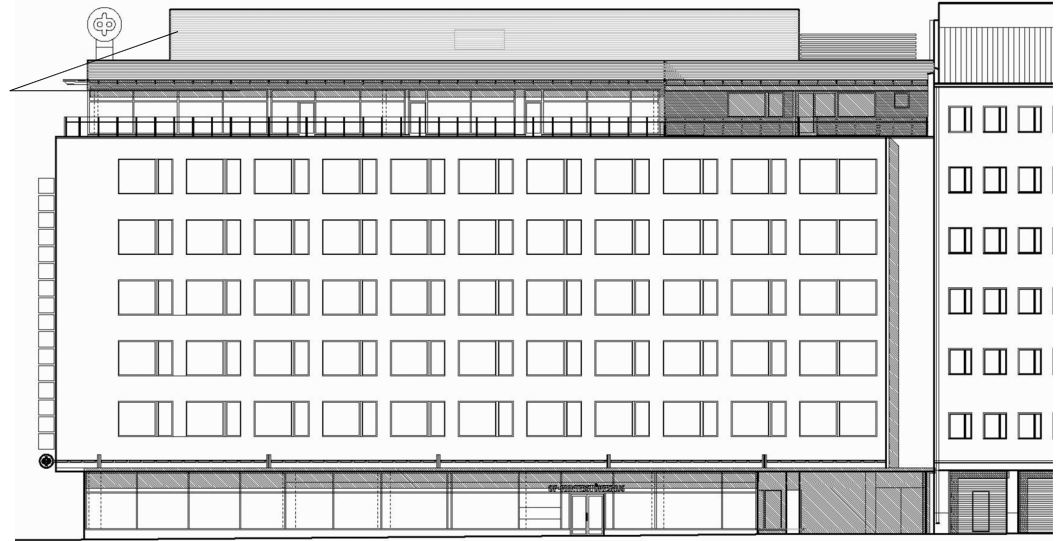
Julkisivumuutos Hallituskadulle 2005
Arkkitehtitoimisto Laatio Oy

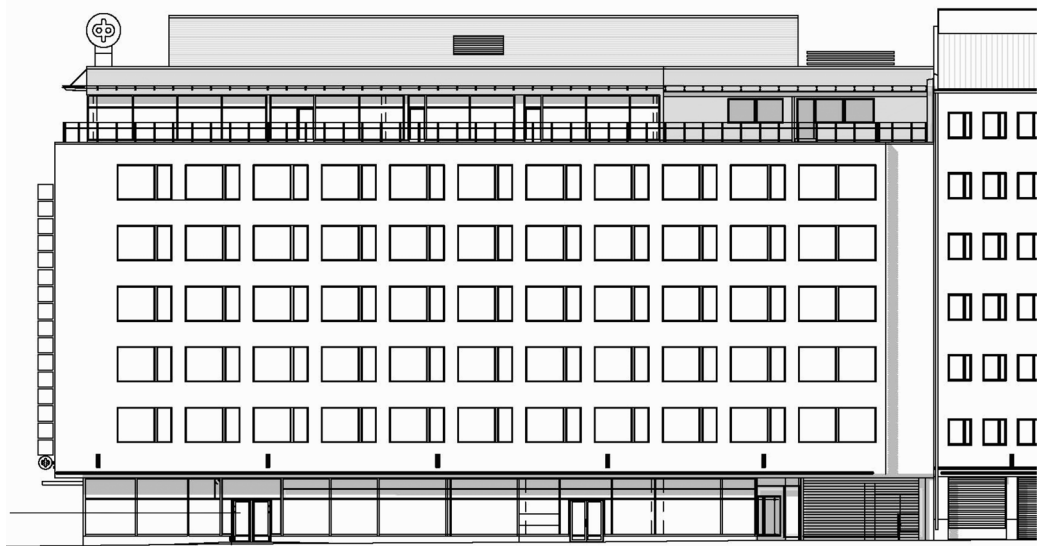
Julkisivumuutos Hallituskadulle 2015
Arkkitehtitoimisto Laatio Oy

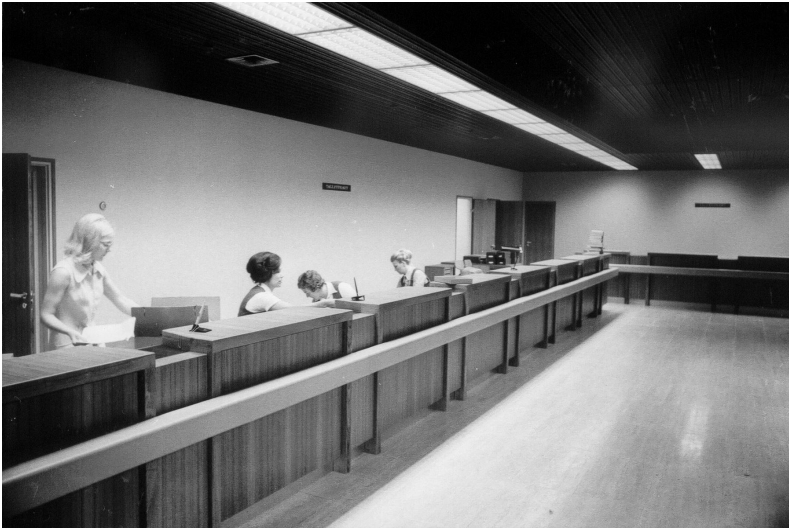
Pankkisalia laajennettiin 1977 ja kuvassa oleva takaseinä siirrettiin. Palvelupaikkojen järjestely on muuttunut vuosikymmenten saatossa avoimista palvelutiskeistä näkösuojin varustetuiksi tiskeiksi ja lopulta palveluhuonekkeiksi. Alakattoon upotetut valaisimet ovat palanneet pankkisaliin ja yleisvalon määrä on kasvanut. (Sanomalehti Kalevan kuva-arkisto).

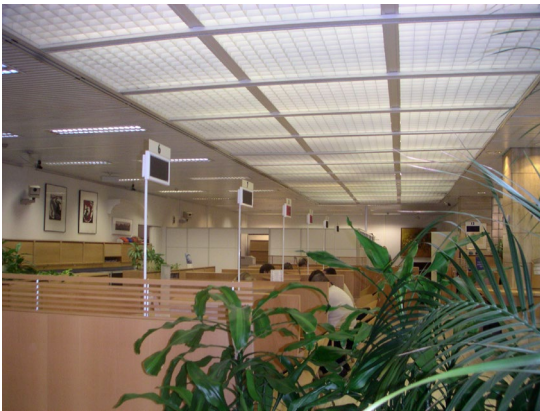
Palvelutiskit 2003. (Kuvat Arkkitehtitoimisto Laatio Oy)

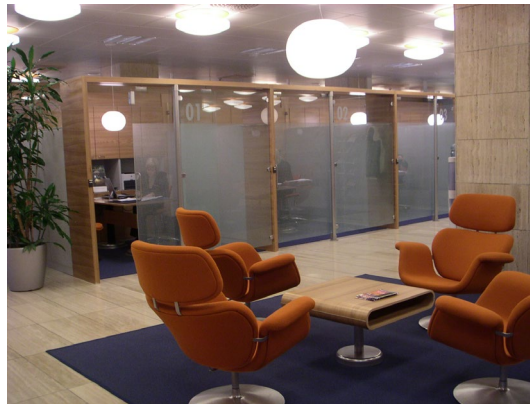
Asiakaspalvelusolut 2005.

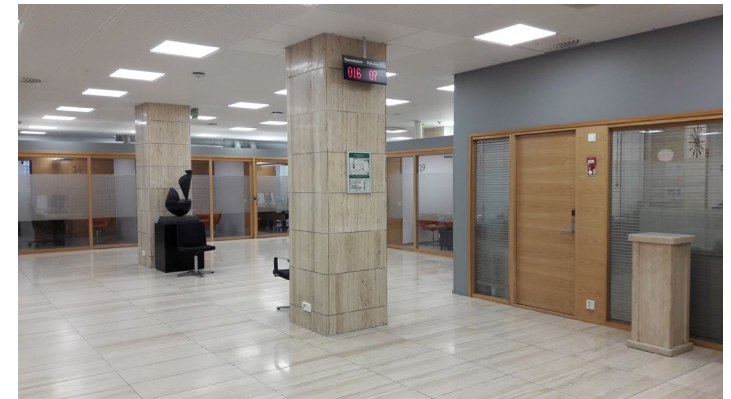
Asiakaspalvelusolut 2020.

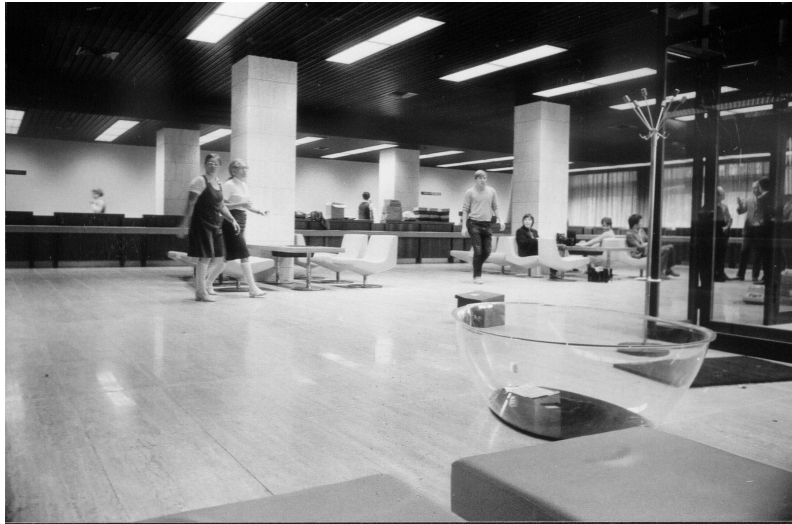
Näkymä sisäänkäynnistä pankkisaliin vuonna 1971. Vanha kuvauspaikka on nykyään tuulikaapin puolella. (Sanomalehti Kalevan kuva-arkisto)

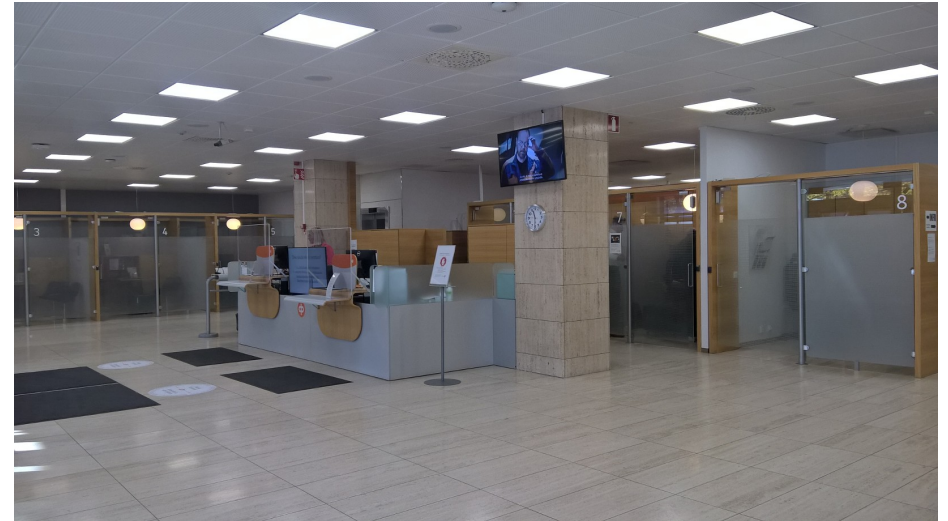
Näkymä pankkisaliin vuonna 2020. Avaran salin sijaan infopiste vastaanottaa tulijat. (Kuvat Arkkitehtitoimisto Laatio Oy)

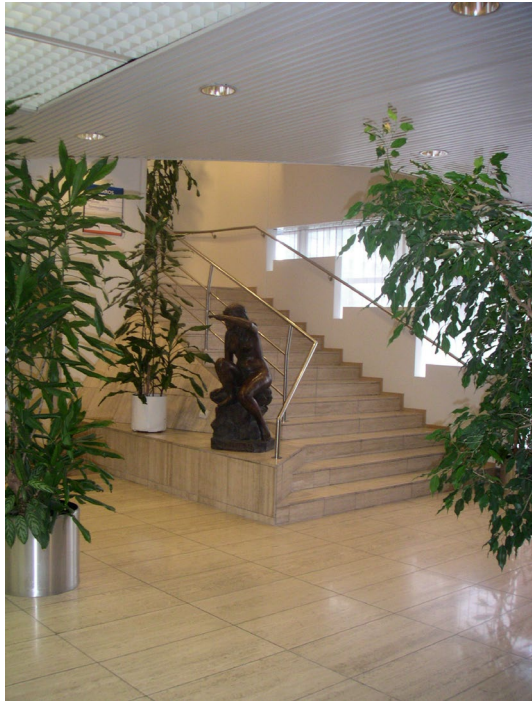
Toiseen kerrokseen johtavan pääportaan kaidetta muutettiin vuonna 1987.

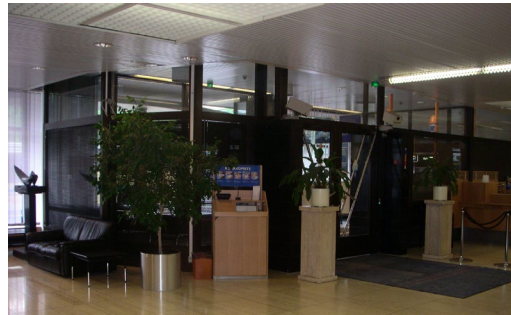
Itsepalveluautomaattien yleistyessä tuulikaappia laajennettiin vuonna 1987. Runkorakennetta vahvennettiin ja näkyvyyttä ulos suljettiin.

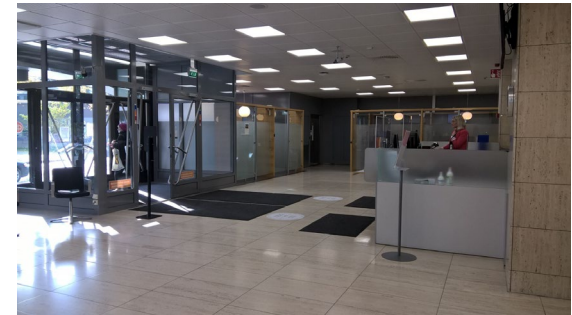
Tuulikaappi vuonna 2020. Näkyvyyttä ulos päin on avattu. Itsepalvelutila on siirretty Hallituskadun puolelle.
