Asiakirjatyyppi  
**Luonto- ja maisemaselvitys**

Päivämäärä  
**22.9.2021**

# **KIIMINGIN AHONKANKAAN LUONTO- JA MAISEMASELVITYS OULUN KAUPUNKI**

Projekti **Kiimingin Ahonkankaan luonto—ja maisemaselvitys**  
Projektinro **1510063242**  
Vastaanottaja **Oulun kaupunki**  
Asiakirjatyyppi **Luonto- ja maisemaselvitys**  
Päivämäärä **22.9.2021**  
Laatija **Anne Suihkonen, Antje Neumann ja Tapani Pirinen, Ramboll Finland Oy**  
Tarkastaja **Kalle Kempainen ja Nelli Nenonen, Ramboll Finland Oy**  
Hyväksyjä **Johanna Jylhä, Oulun kaupunki**  
Kuvaus **Kiimingin Ahonkankaan luonto- ja maisemaselvitys**

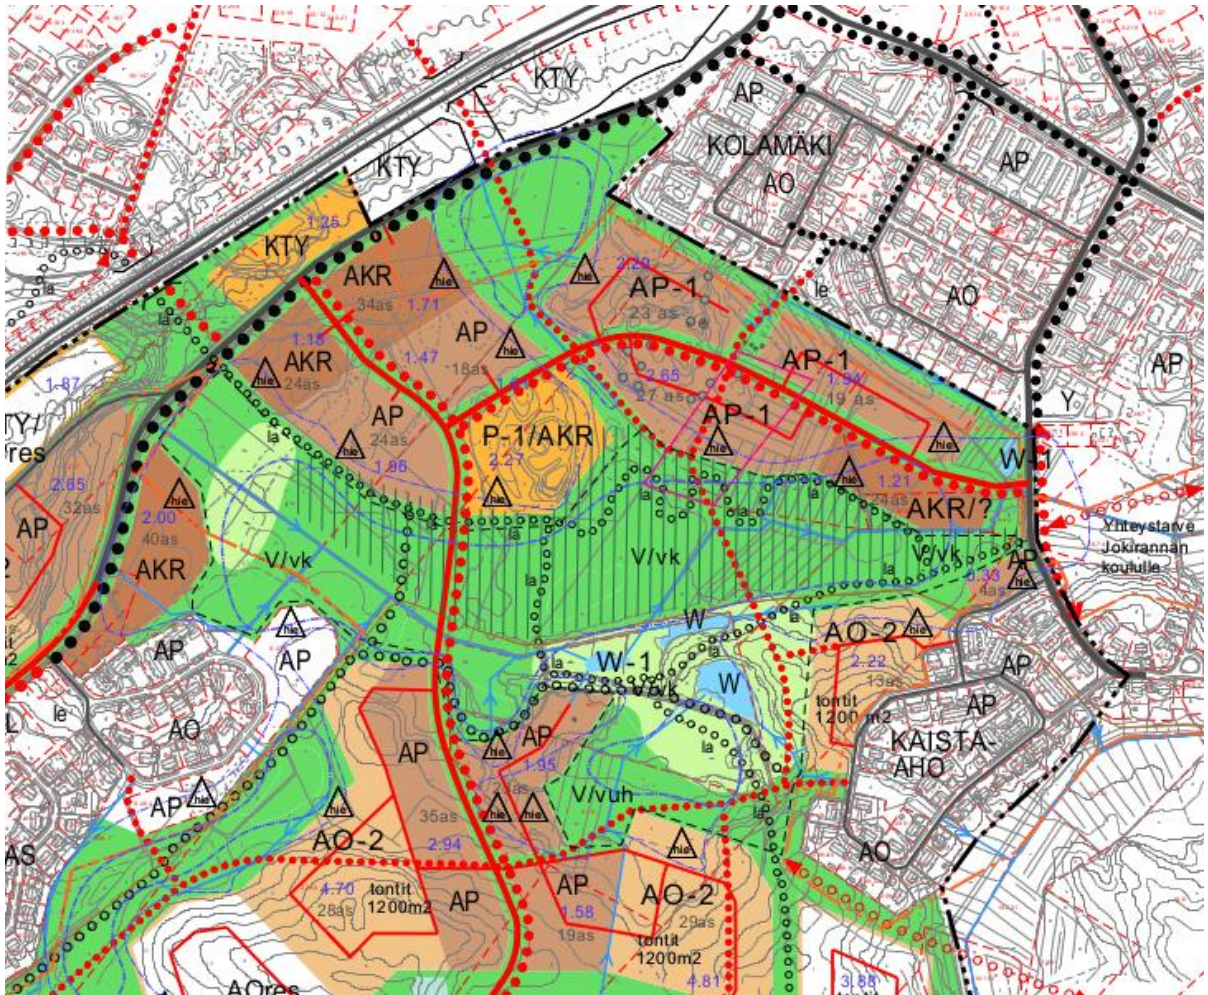
Kartta 5. Ote Hieta-ahon kaavarungosta (Oulun kaupunki 2018).

Osayleiskaavaa on tarkennettu osalla selvitysalueella Hieta-ahon kaavarunkotyöllä vuonna 2018 (Oulun kaupunki 2018). Kaavarungossa on esitetty tarkemmin mm. asuinrakentamisen, teiden, kävely- ja pyöräteiden sekä virkistysalueiden sijoittuminen selvitysalueella.

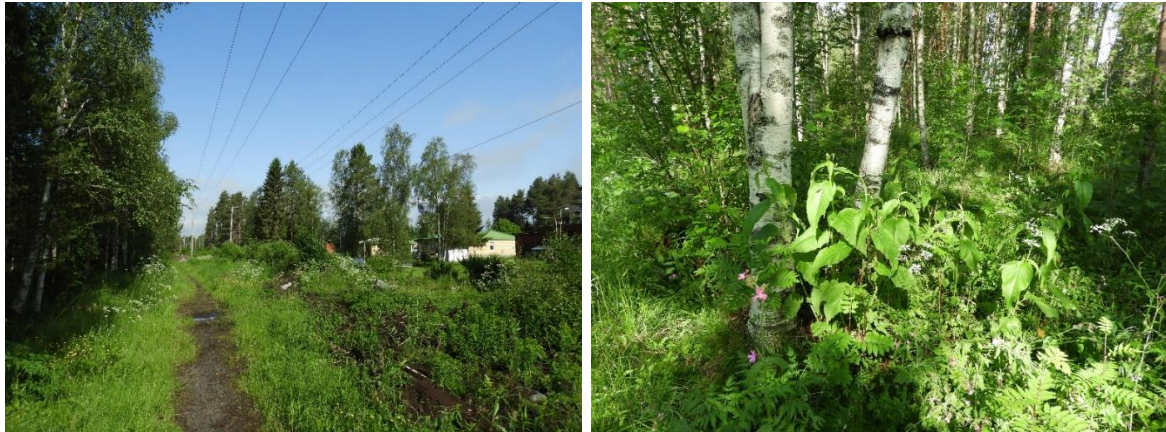
**Kuva 1. Näkymä voimalinjan alla länteen Kolamäen asuinalueen suuntaan (vasen kuva) ja puutarhakarkulaisia metsässä voimalinjan läheisyydessä (oikea kuva).**

Sähkölinja muodostaa maisemavaurion muutoin suljettuun metsämaisemaan. Linja näkyy ilman suojapuustoa Kolamäen asuinalueen suuntaan omakotitalojen takapihoille. Sähkölinjan ympäristössä näkyy runsaasti puutarhajätteiden mukana kulkeutuneita puutarhakarkulaisia. Linjan alustaa hyödynnetään kuitenkin virkistyskäytössä, sillä linjan alla polveilee kovalla kulutuksella oleva polku.

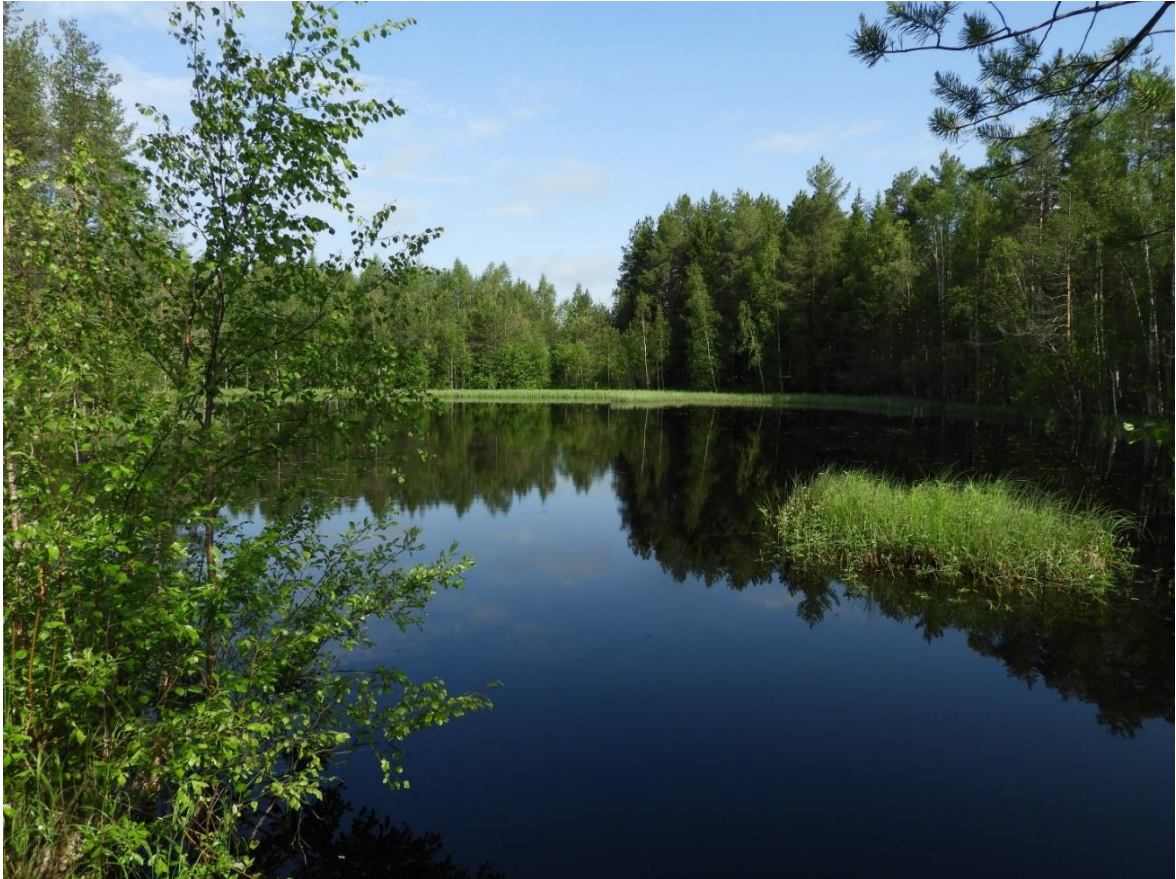
**Kuva 2. Näkymä metsäautotieltä suuremmalle lammelle.**

Korkiamaan asuinalueen länsipuolella sijaitsee pohjavesilampia, jotka ovat muodostuneet maa-ainesten oton seurauksena. Lampia on kaksi, joista suurempi on avoventinen ja pienempi umpeenkasvanut. Lisäksi alueella on entisiä peltoja, jotka ovat pelto-ojitusten umpeutumisen vuoksi soistumassa ja ovat etenkin kevätaikaan hyvin märkiä. Lampien ympäristöön johtaa metsäautotie, jolta

avautuu näkymiä isommalle lammelle ja sen eteläpuoliselle entiselle pellolle. Metsäautotieltä lähtee polku pohjoiseen Kolamäen asuinalueen suuntaan. Polku kulkee heinittynyttä kangasta pitkin lampien välistä suuria kuusia kasvavalle kumpareelle. Kumpareen päältä maasto polku laskee ja kaartaa mutkan kautta pienemmän lammen rannalle ja siitä edelleen kohti pohjoista. Polku päättyy Kolamäen asuinalueen leikkipaikalle. Lammet ovat alueen sisällä maisemallisesti hyvin poikkeavat.

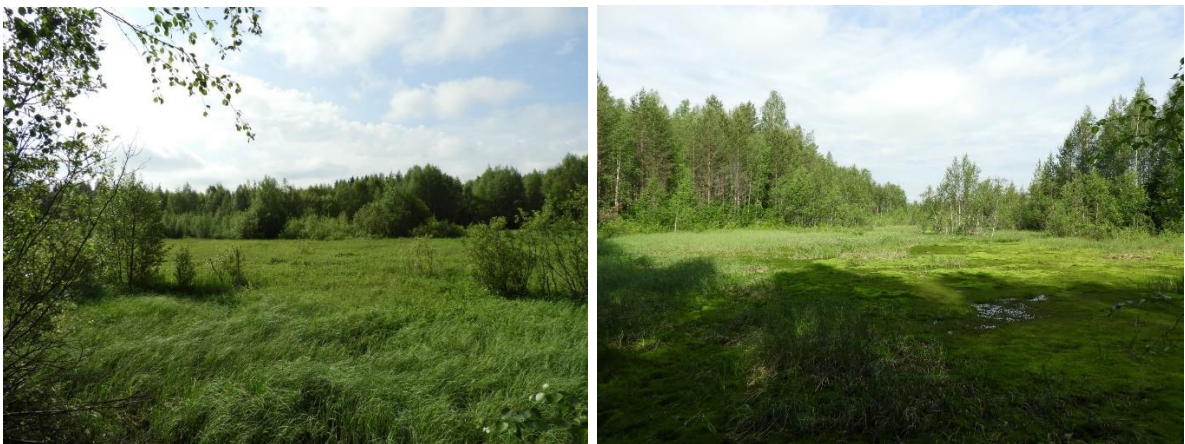
**Kuva 3. Näkymä metsäautotieltä vastakkaiseen suuntaan (etelään) entiselle pellolle (vasen kuva) ja pienialainen soistunut entinen peltoalue metsäautotien päässä (oikea kuva).**

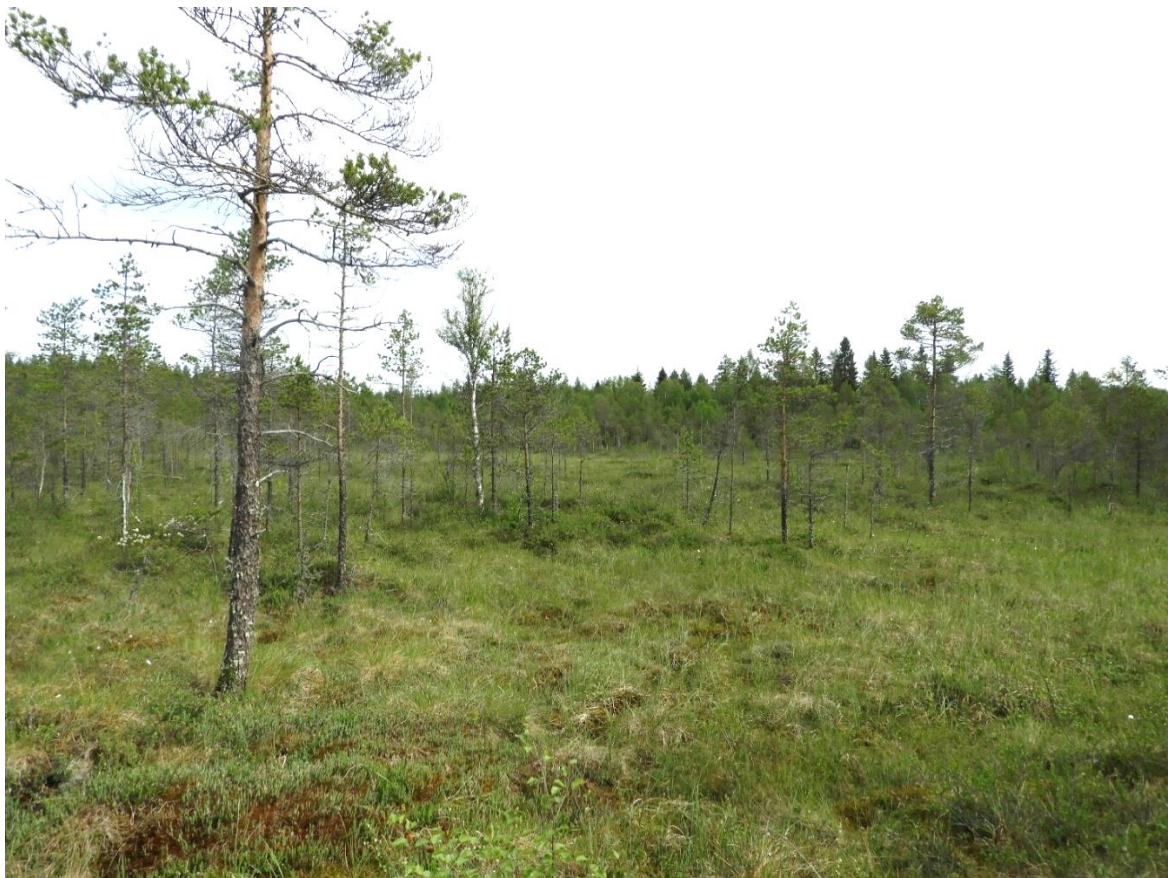
Kuva 4. Itäisempi Isosuon pienialaisista avosoista.

Selvitysalue on pääosin suljettua maisemaa: kangasmetsää, ojitettua suometsää ja metsittyneitä entisiä peltoja. Isosuolla on jäljellä kaksi pienialaista avosuota noin 200 metrin etäisyydellä toisistaan. Suot eivät ole luonnontilaisia, sillä Isosuota on ojitettu voimakkaasti. Reunoiltaan suot ovat puustoisia ja kuivempia ja keskeltä puuttomia ja märempiä. Suot ovat seudulle tyypilliseen tapaan aapasoitia. Läntisemmän avosuon itäreunalla sijaitsee sähkölinja. Maisemallisesti avosuot ovat kuitenkin nykytilassaan alueen suljetusta metsäympäristöstä selkeästi poikkeavia avoimia tiloja ja siten maisemakuvallisesti merkittäviä.

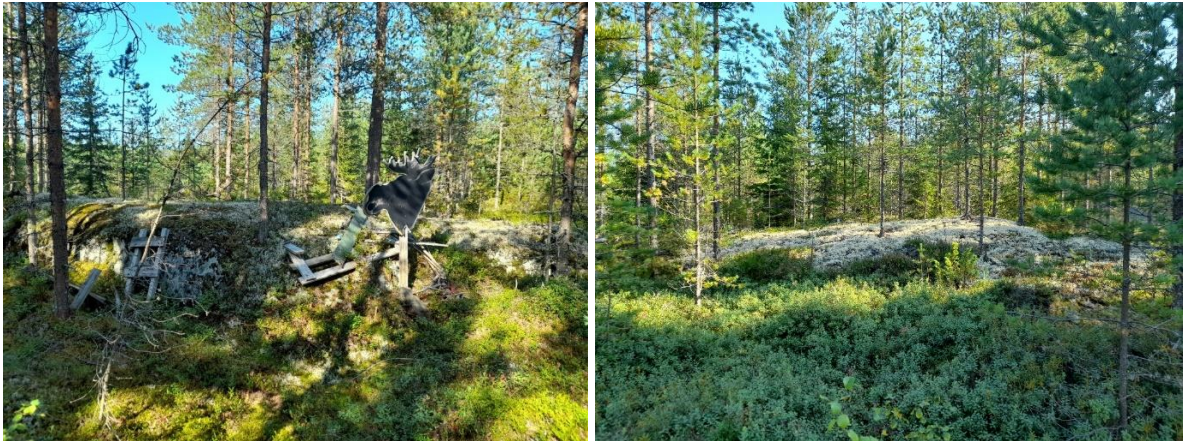
Kuva 5. Ahonkankaan jäkälän peittämiä kallioita ja ihmisten rakennelmia.

Kolamäen asuinalueen eteläpuolella sijaitseva Ahonkangas on harvapuustoinen nuorta mäntyä kasvava kangasmetsä. Maastossa on havaittavissa pieniä jäkälien peittämiä kalliopaljastumia ja isoja kiviä. Alueella on myös polkuja ja ihmisten tekemiä rakenteita. Maasto on helppokulkuista, maisemallisesti viehättävää, ja siten myös varmasti läheisen Kolamäen asukkaiden virkistyskäytössä.

Ahonkankaan kuivahkon kankaan alueella on pieniä kalliopaljastumia ja isoja kiviä, joilla kasvaa harmaa- ja valkoporonjäkälää, kivikynsisammalta ja kalliokarstasammalta (Kuva 5).

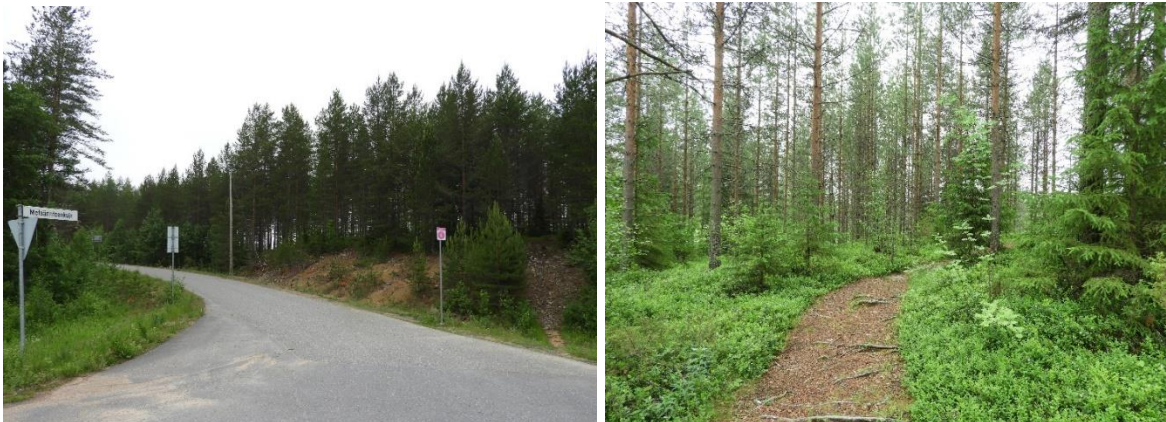
Kuva 6. Metsärinteenkujan rinnemetsä (vasen kuva) ja rinteiden laella kulkevaa polkuverkostoa (oikea kuva).

Metsärinteenkujan ja Kuusamontien välissä sijaitsee jyrkkärinteinen mäntymetsä, joka muodostaa silhuetin Isoahontien suunnalta katsottuna ja toimii asuinalueen suojavyöhykkeenä Kuusamontien suuntaan. Rinteen päällä sijaitsee polkuja. Jyrkät rinteet ovat hyvin eroosioherkkiä. Tästä on esimerkkinä Metsärinteenkujan ajoradan viereinen luiska, joka on luultavasti tienrakentamisen yhteydessä jäänyt paljaaksi ja sora vyöryy helposti alaspäin rinteessä kuljettaessa.

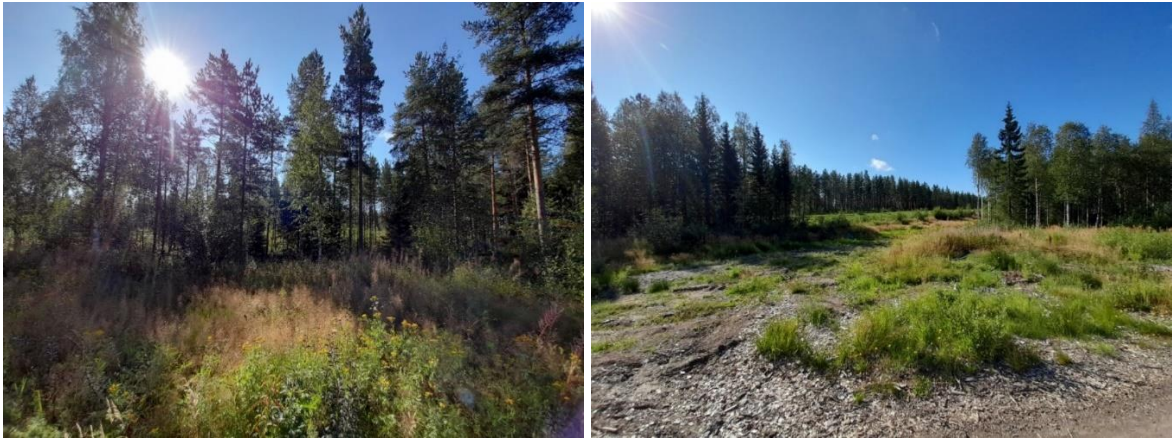
**Kuva 7. Rinnemetsikkö Sähkötien ja Kuusamontien välissä antaa näkö- ja melusuojaa Kuusamontien suuntaan (vasen kuva) ja näkymä Kuusamontielle Sähkötien päässä (oikea kuva).**

Sähkötien ja Kuusamontien välissä sijaitsee metsää, joka on merkittävä suojavyöhyke tien ja asuinalueen välissä. Sähkötien päässä on kapea kaistale hakattua metsää, josta avautuu näkymälinja Sähkötien ja Kuusamontien välille. Rinteen päällä metsässä Kuusamontien suuntaisesti sijaitsee luultavasti sama vanha tienlinja, joka on näkyvissä vanhoissa peruskartoissa. Rinnemetsää lukuun ottamatta Sähkötien ympäristöä on muokattu voimakkaasti sähkölinjan ja Sähkötien rakentamisen seurauksena.

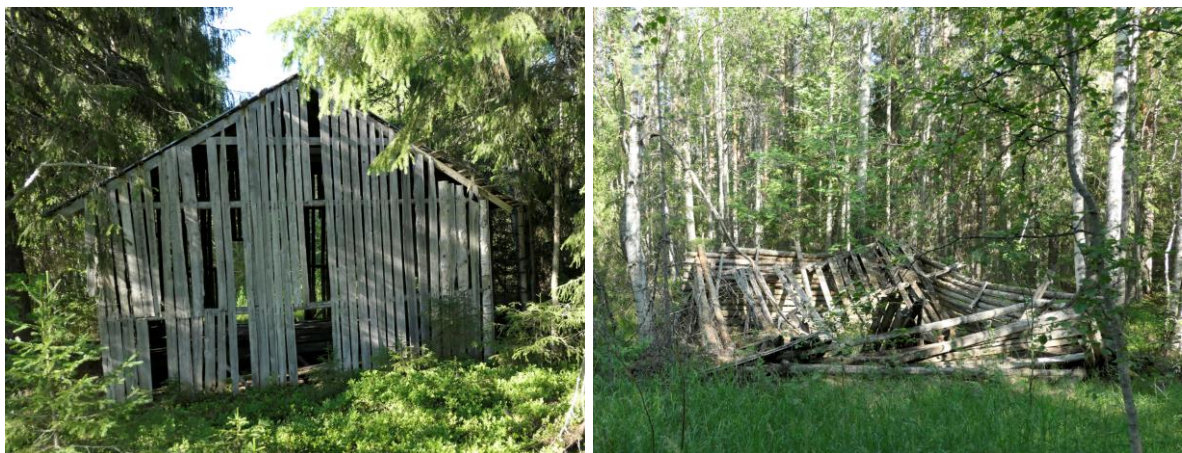
**Kuva 8. Selvitysalueen eteläosassa on kaksi vanhaa latoa, joista toinen on romahtanut.**

Selvitysalueen maisema on sen sijaan pääosin liian sulkeutunut ollakseen tyypillinen elinympäristö pohjanlepakolle. Selvitysalueella ei havaittu lepakoille sopivia piilopaikkoja kuten vanhoja rakennuksia, maakellareita tai kolopuita, jotka voisivat toimia lepakoiden lisääntymis- ja talvehtimispaikkoina. Alueen eteläosassa sijaitseva lato (Kuva 8) voisi toimia satunnaisena päiväpiilonä lepakoille, mutta se ei tarjoa tarpeeksi suojaa ollakseen lisääntymis- ja talvehtimispaikkana. Kasvillisuusselvityksen maastokäynnillä 2.7.2021 ei havaittu ladossa lepäileviä lepakoita.

Alueen eteläosan vanhat pellot ovat koivuvaltaisia ja niiden kenttäkerroksen yleiseen lajistoon kuuluvat korpikastikka, metsäalvejuuri, mesimarja, suo-orvokki, kurjenjalka (Kuva 20). Alueella on vanha lato sekä toisen ladon jäänteitä (Kuva 8).

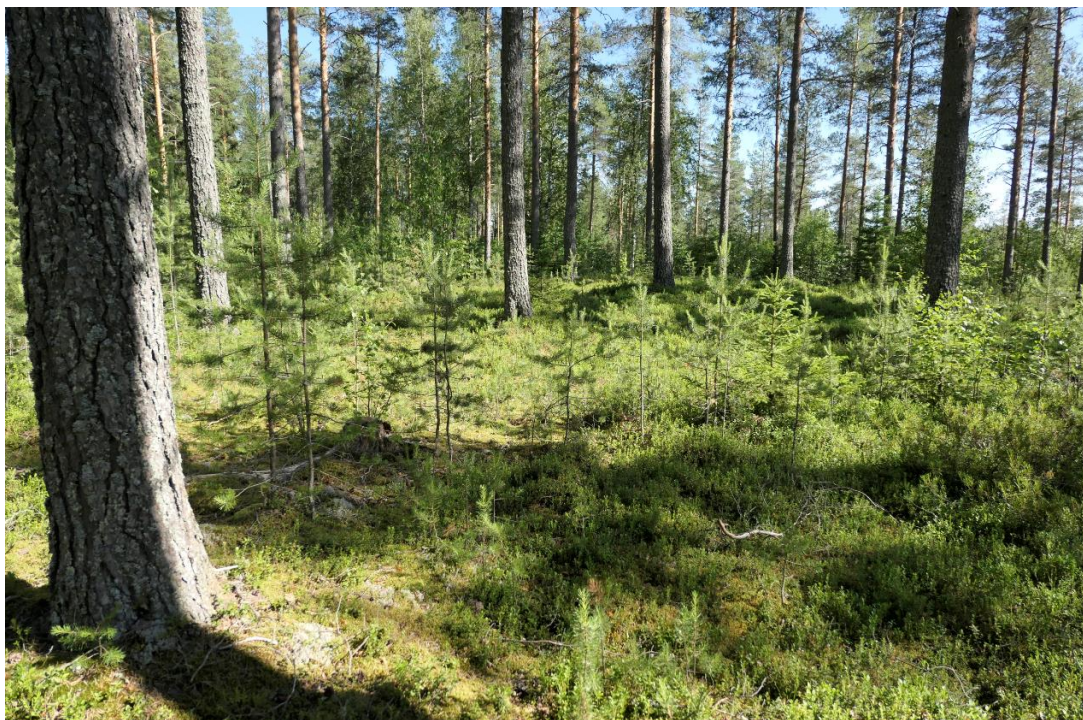
**Kuva 9. Selvitysalueen kuivahkot kankaat ovat mäntyvaltaisia.**

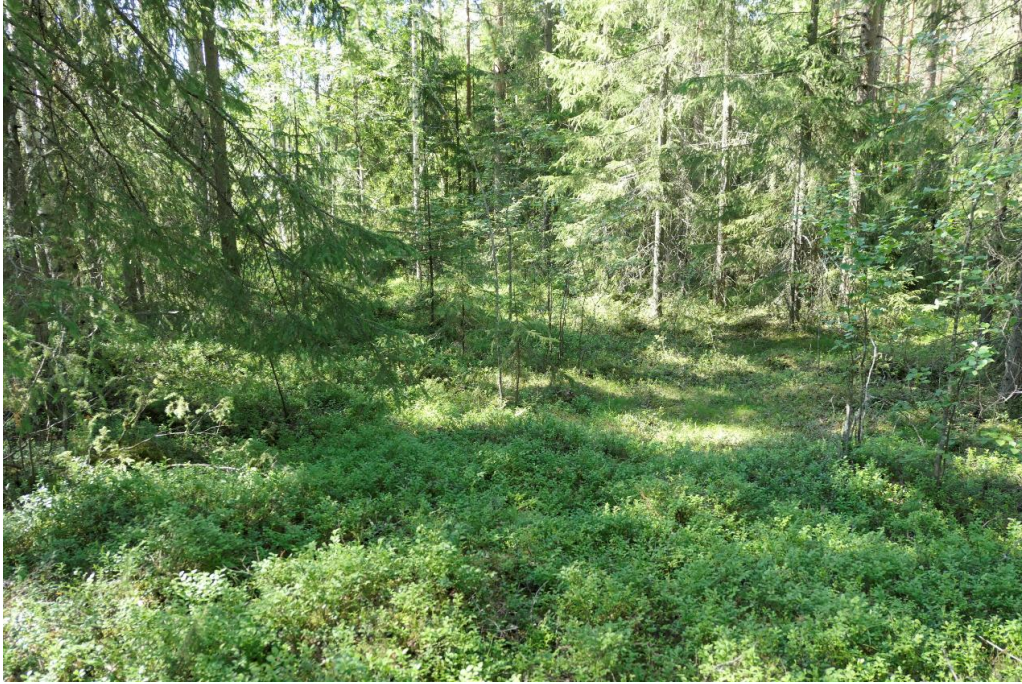
Kuva 10. Tuoretta kangasmetsää Isosuon keskellä olevalla isolla metsäsaarekkeella.

Selvitysalueen tuoreet kankaat (VMT) ovat kuusivaltaisia (Kuva 10) tai sekapuustoisia. Kenttäkerroksen lajistoon kuuluvat mustikka, puolukka, vanamo, juolukka, metsäkorte ja oravanmarja. Yleisimmät sammallajit ovat kerrossammal ja seinäsammal.

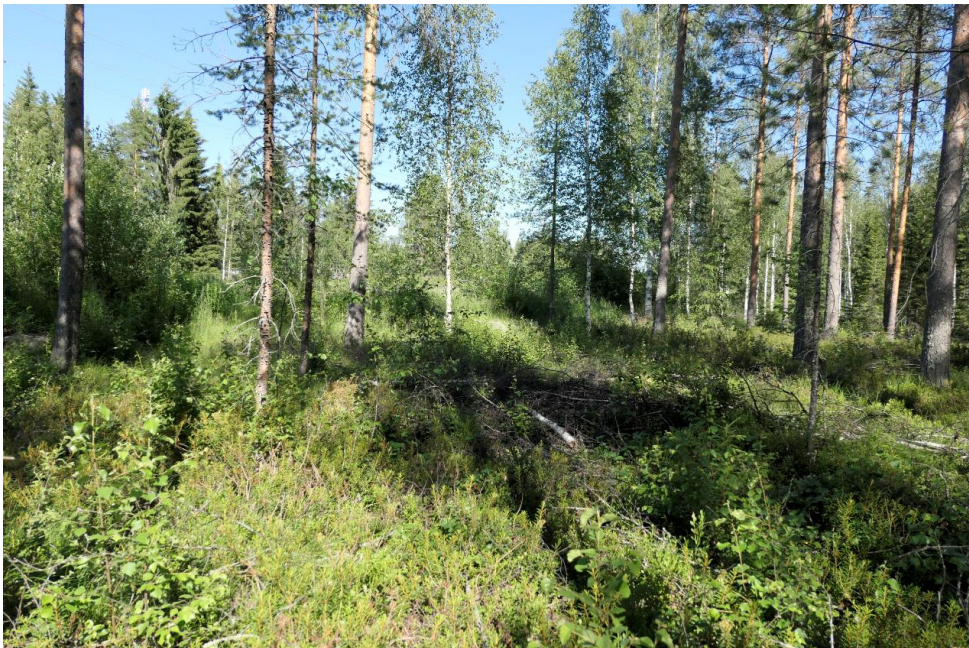
Kuva 11. Kangassoistumilla esiintyy kangasmetsän varpulajien kuten puolukan ja mustikan lisäksi suolajeja kuten suopursua.

Kangasmetsät ovat soistuneet etenkin niiden vaihettumisvyöhykkeellä Isosuon suoluontotyyppeihin. Paikoin esiintyy soistumia myös kangasharjanteilla sijaitsevilla alenevilla kohteilla tai ojien tuntumassa. Soistuneilla paikoilla esiintyy kuivahkon tai tuoreen kangasmetsän yllä mainitun tunnuskasvillisuuden lisäksi suolajeja kuten pallosaraa, suopursua, juolukkaa, korpikarhunsammalta ja kangasrahkasammalta (Kuva 11).

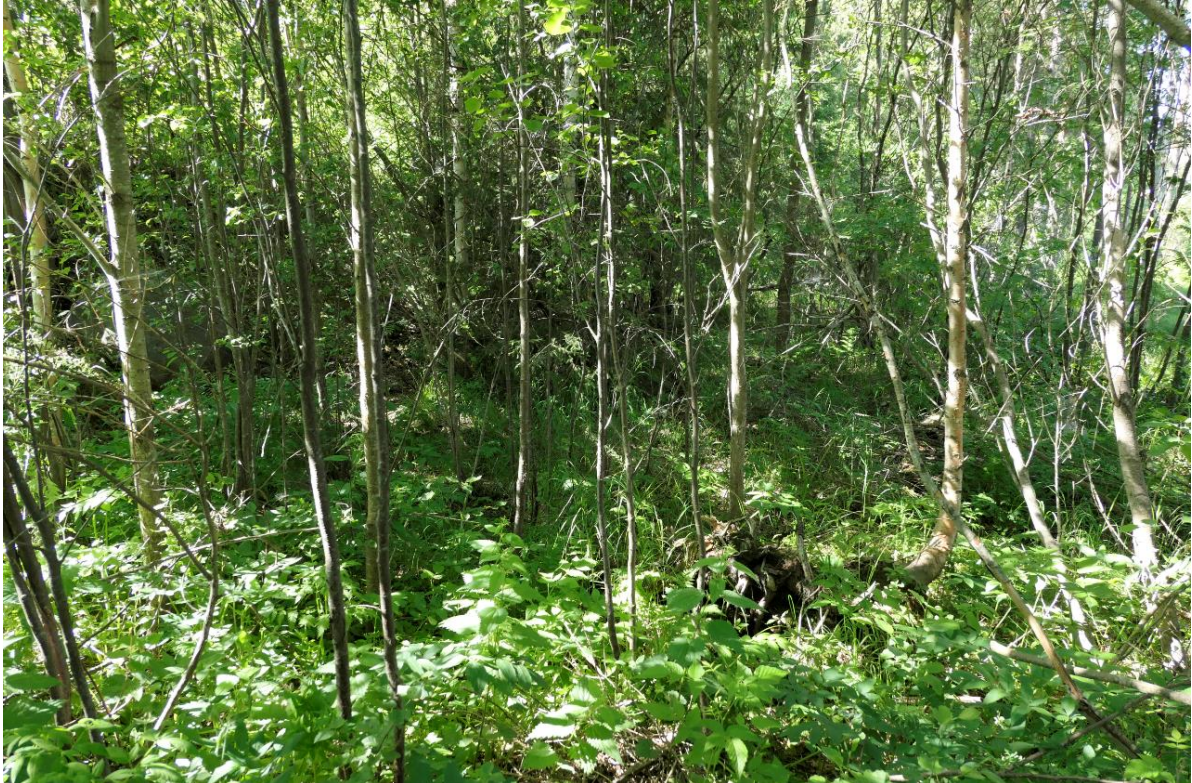
**Kuva 12.** Selvitysalueen luoteisosassa on ojan tuntumassa pienehkö kosteapohjainen, kulttuurivaikutteinen lehto.

Selvitysalueen luoteisosaan sijoittuvan sähköaseman ja sen koillispuolella sijaitsevan asuintalojen piha-alueiden välissä on pieni kuru tai syvenne, johon virtaavat ojien kautta todennäköisesti asuin-alueelta peräisin olevat hulevedet. Paikalle on kehittynyt pienehkö kosteapohjainen, kulttuurivaikutteinen lehto (Kuva 12). Lajistossa havaittiin hieskoivua, haapaa, kuusta, kiiltopajua, karhunputkia, koiranputkia, nokkosta, puna-ailakkia, maitohorsmaa, korpi-imarretta, metsäalvejuurta, metsätähteä, korpikastikkaa, nurmilauhaa, suo-orvokkia, harmaasaraa, kultapiiskua, vadelmaa, okarahasammalta ja korpilehväsamalta.

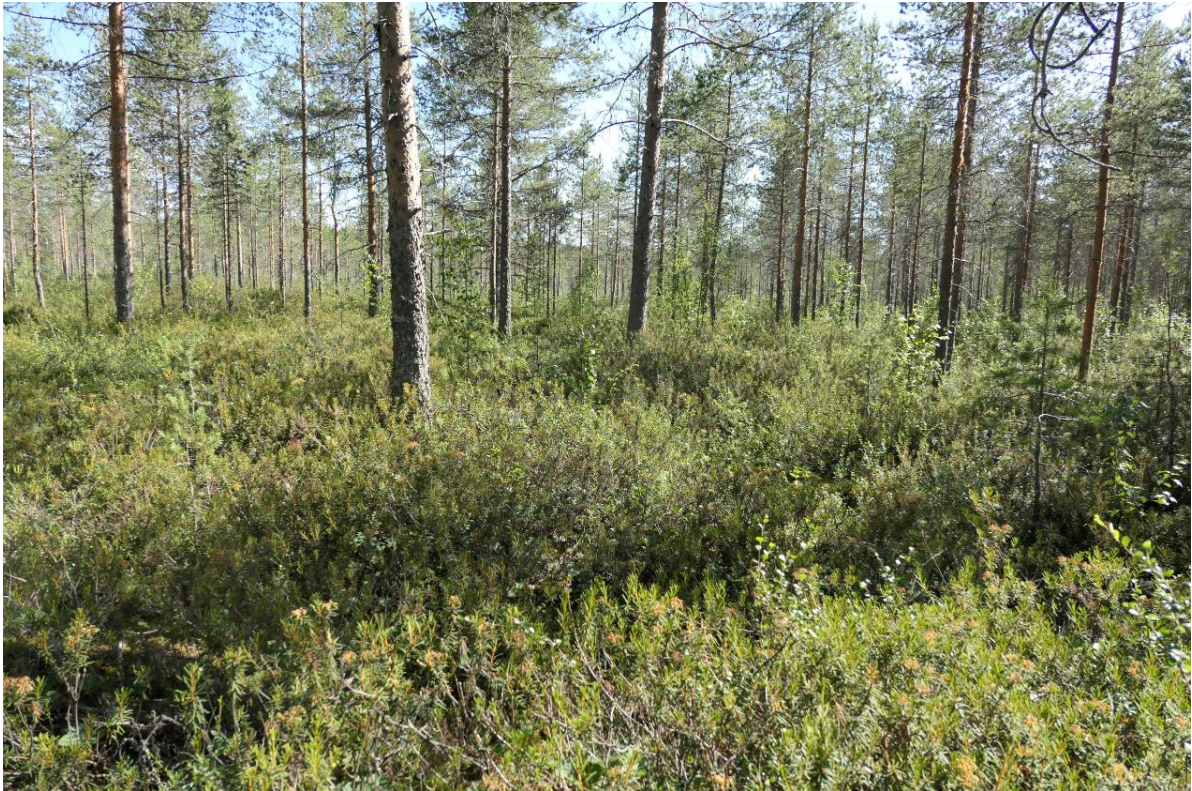
**Kuva 13. Suuri osa selvitysalueetta on isovarpurämemuuttumaa.**

Selvitysalueen keskiosassa sijaitseva Isosuo on ojitettu, puustoinen ja vesitaloudeltaan eriasteisesti muuttunut (Kuva 13). Harvasti ojitetuilla osa-alueilla esiintyy pienalaisesti luonnontilaisen kaltaista isovarpurämettä. Puuston valtalaji on mänty, lisäksi esiintyy hieskoivua. Kenttä- ja pohjakerroksen lajistoon kuuluvat suopursu, variksenmarja, juolukka, tupasvilla, hilla, vaivaiskoivu, suokukka, rämerahasammal ja seinäsammal. Ojien vaikutusalueella rämeelle tyypillisten lajien osuus on pienempi ja seinäsammalten, mustikan ja muiden metsävarpujen osuus on korkeampi.

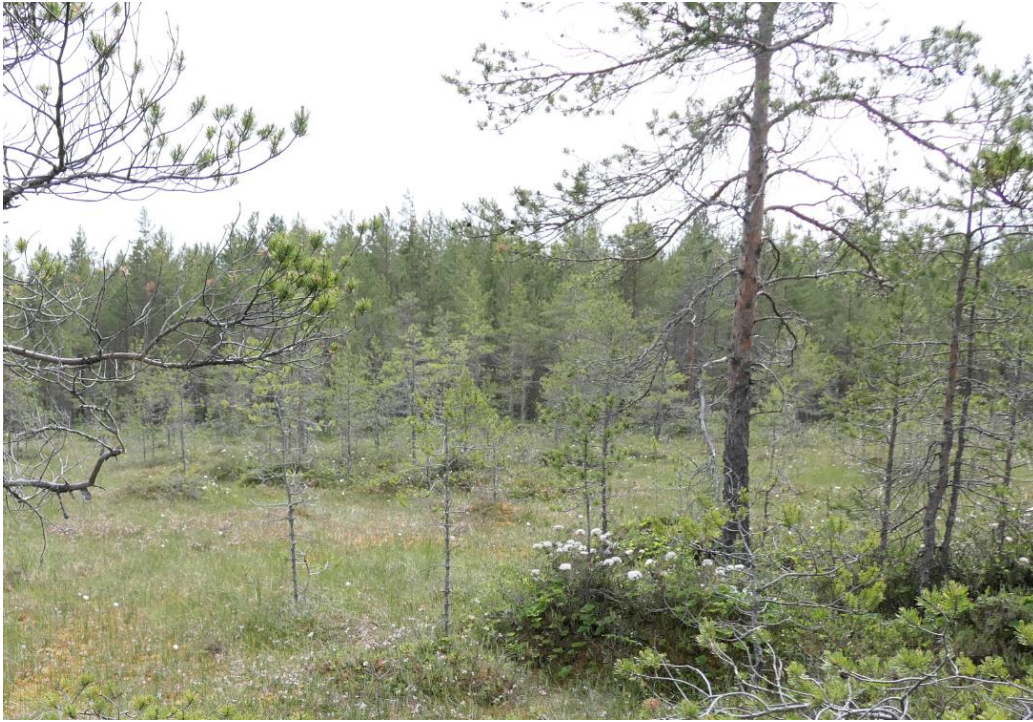
**Kuva 14. Isosuon lounaisosassa esiintyy pienanalaisesti puoliavointa suota, joka on tyypiltään rahkarämettä sekä rahkoittunutta oligotrofista lyhytkorsinevaa.**

Kasvillisuus on kuitenkin jokseenkin luonnontilaisen kaltaista. Lajistoon kuuluvat mänty, suopursu, vaivaiskoivu, hilla, juolukka, variksenmarja, ruskorahkasammal ja rämekarhunsammal. Välipinoilla esiintyy oligotrofisen lyhytkorsinevan kasvillisuudesta tupasvillaa, suokukkaa ja rämerahkasammalta.

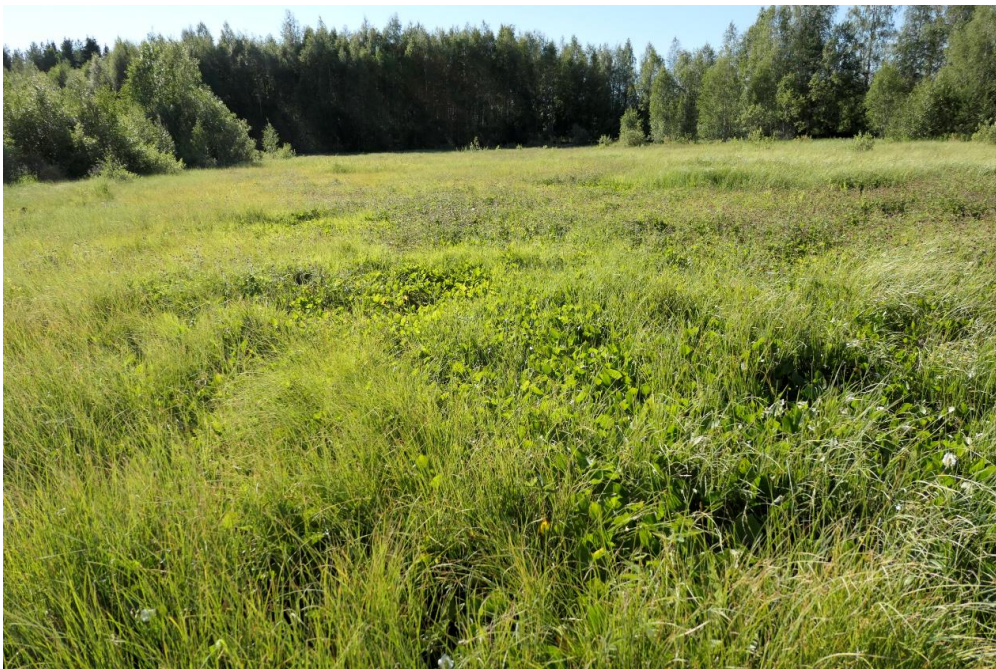
**Kuva 15. Selvitysalueen kaakkoisosassa esiintyy avoluhtaa.**

Viitasammakkoselvityksen aikana havaittiin isommassa lammessa (Kuva 17) muutamia kymmeniä äänteleviä viitasammakoita. Lammen eteläpuolisella vetisellä suolla (Kuva 15) sekä lammen luoteispuolella sijaitsevassa pienemmässä lampareessa (Kuva 18) äänteli kummassakin kymmenkunta viitasammakkoa. Viitasammakoiden äänet puuroutuivat ja olivat vaikeasti laskettavissa. Arvion mukaan alueella oli äänessä yhteensä 50–100 yksilöä (Kartta 10).

Selvitysalueen kaakkoisosassa sijaitsevien lampien eteläpuolella on vetinen avosualue, joka on suotyyppiltään avoluhtaa sekä saraluhtaa (Kuva 15). Lajistoon kuuluvat luhtasara, vehka, kurjenjalka, harmaasara, haprarahkasammal ja luhtakuirisammal. Suoalue sijaitsee entisellä peltoalueella eli kyse on todennäköisesti soistuneesta vanhasta pellostä.

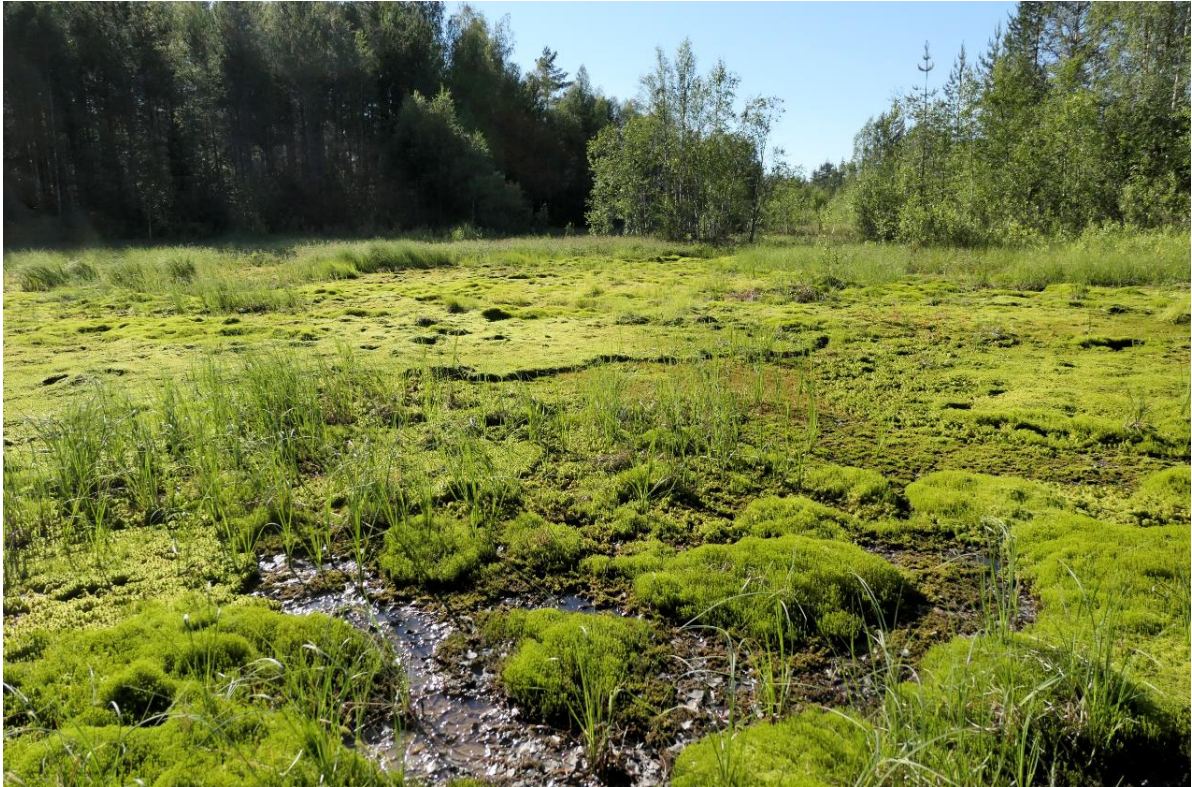
**Kuva 16. Selvitysalueen eteläosassa on kausikosteikko, jonka kasvillisuutta hallitsee korpikarhunsammal sekä luhtaisuutta indikoivat rahkasammalet ja putkilokasvilajit.**

Selvitysalueen eteläosassa on suo-ojan purkauskohdan alueelle kehittynyt kosteikko. Kosteikon keskusten kasvillisuutta hallitsevat sammalet kuten korpikarhunsammal, haprarahkasammal ja sararahkasammal (Kuva 16). Kosteikon reuna-alueella esiintyy saraluhdan kasvillisuutta kuten luhtasaraa, kurjenjalkaa ja vehkaa.

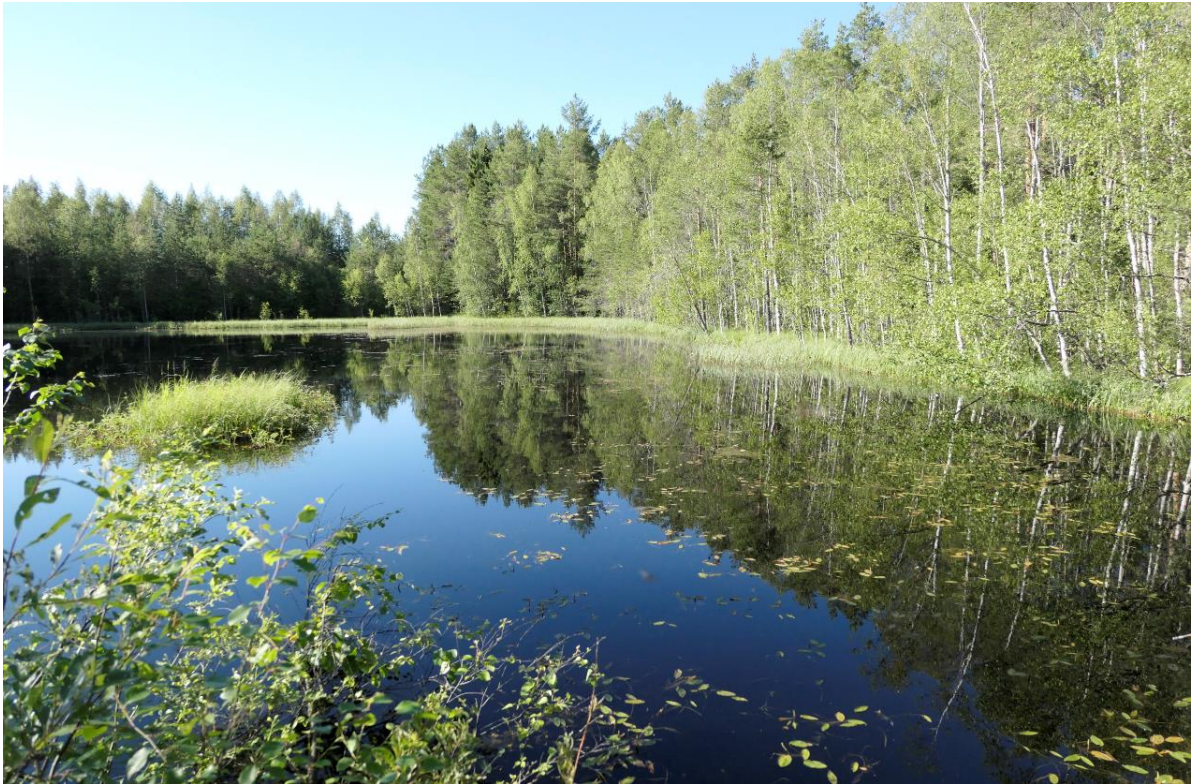
**Kuva 17. Selvitysalueen kaakkoisosassa sijaitsevaa isompaa lampea ympäröi kapeahko kaistale saraluhtaa.**

Lampien alkuperä ei ole luonnontilainen, joten niiden ei arvioida kuuluvan vesilailla (2. luku 11§) ja metsälailalla (10§) suojeltuihin kohteisiin (alle hehtaarin kokoiset lammet).

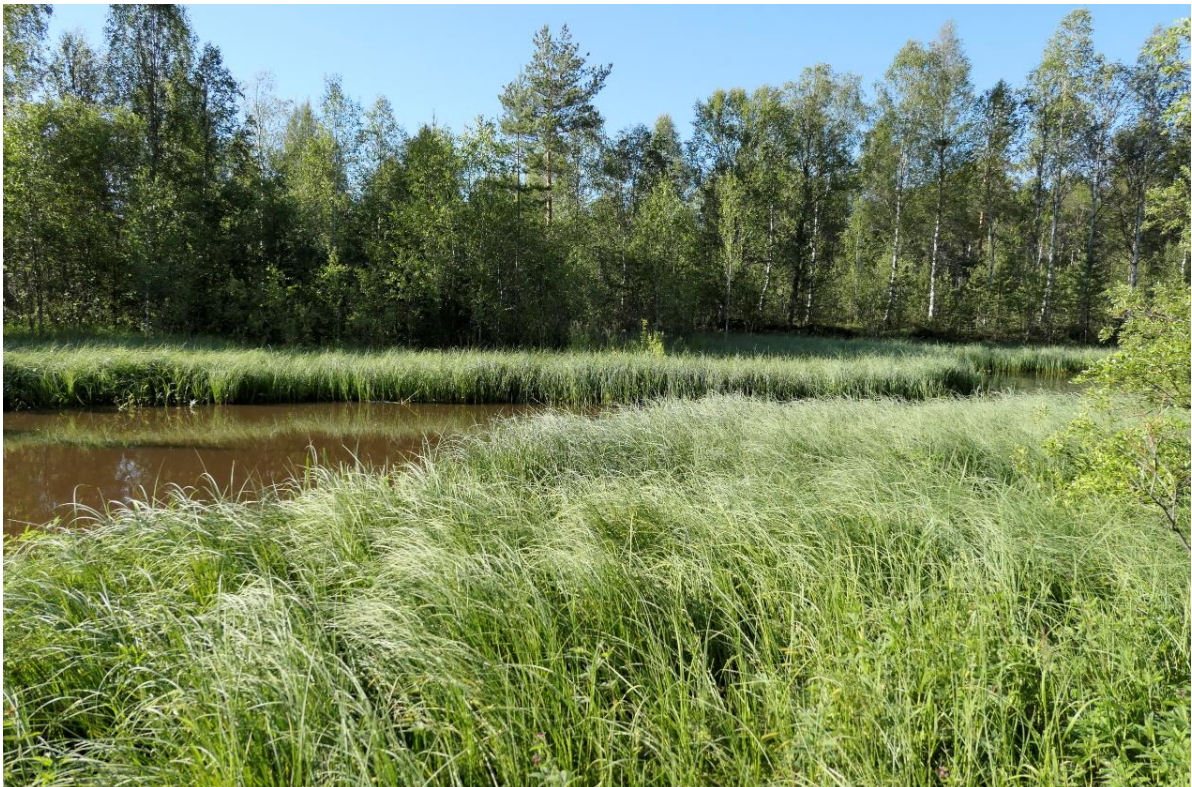
**Kuva 18. Pienempi lampi on muutaman metrin saraluhta-alueen ympäröimä.**

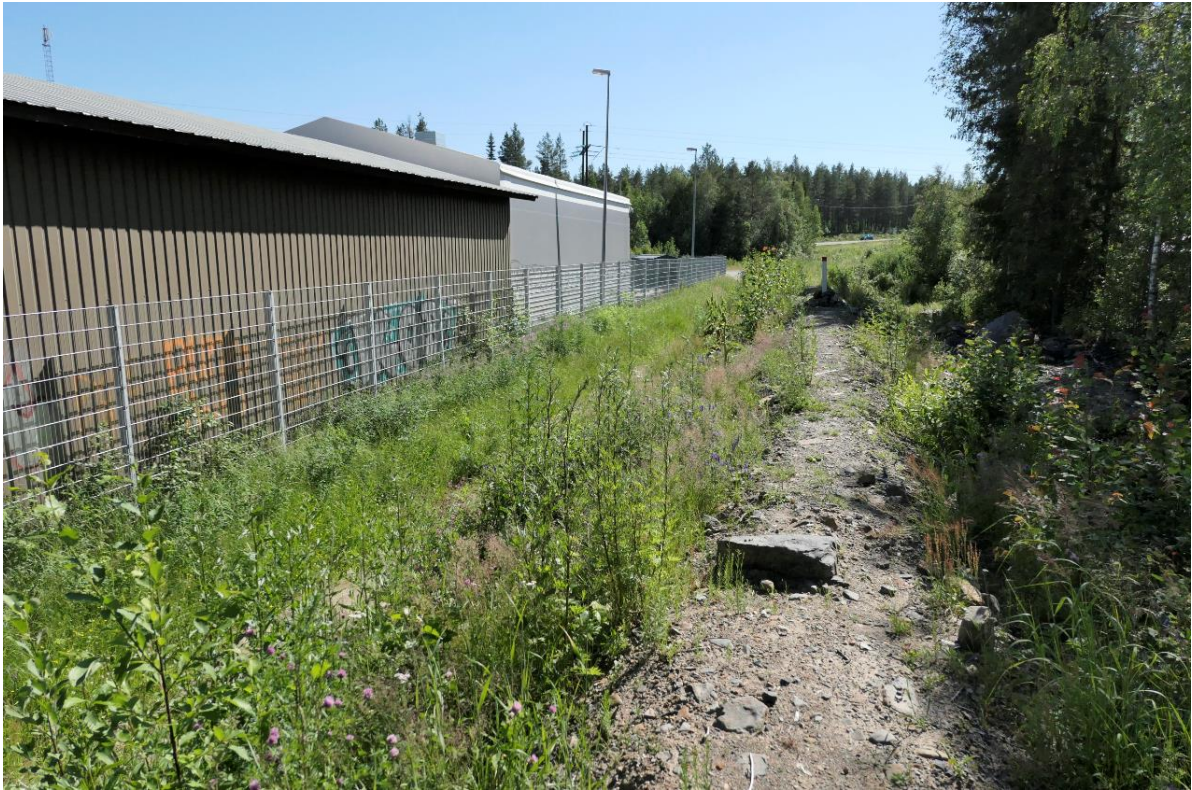
**Kuva 19. Sähköaseman vieressä esiintyy joutomaan kasvillisuutta.**

Selvitysalueen luoteisosassa ja pohjoisosassa sijaitsevien sähköasemien, asuinalueiden, voimajohtoaukioiden sekä teiden varsien ympäristössä esiintyy niitty- ja joutomaan kasvillisuutta. Näillä paikoilla havaittiin tavanomaista lajistoa kuten hiirenvirnaa, punanataa, kamomillaa, valkoapilaa, pujoa, puna-apilaa, maitohorsmaa, pietaryrttiä, ojakärsämöä, kissankelloa, timoteitä, pihasauniota, aitovirnaa ja pelto-ohdaketta.

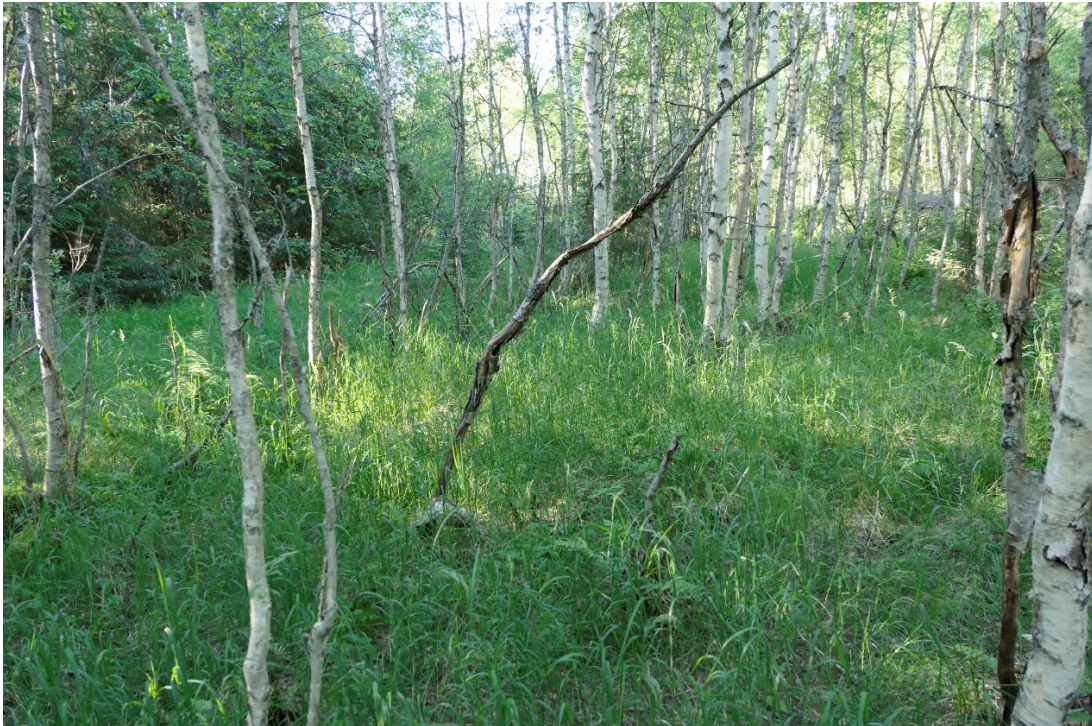
**Kuva 20. Selvitysalueen vanhat pellot ovat koivuvaltaisia.**

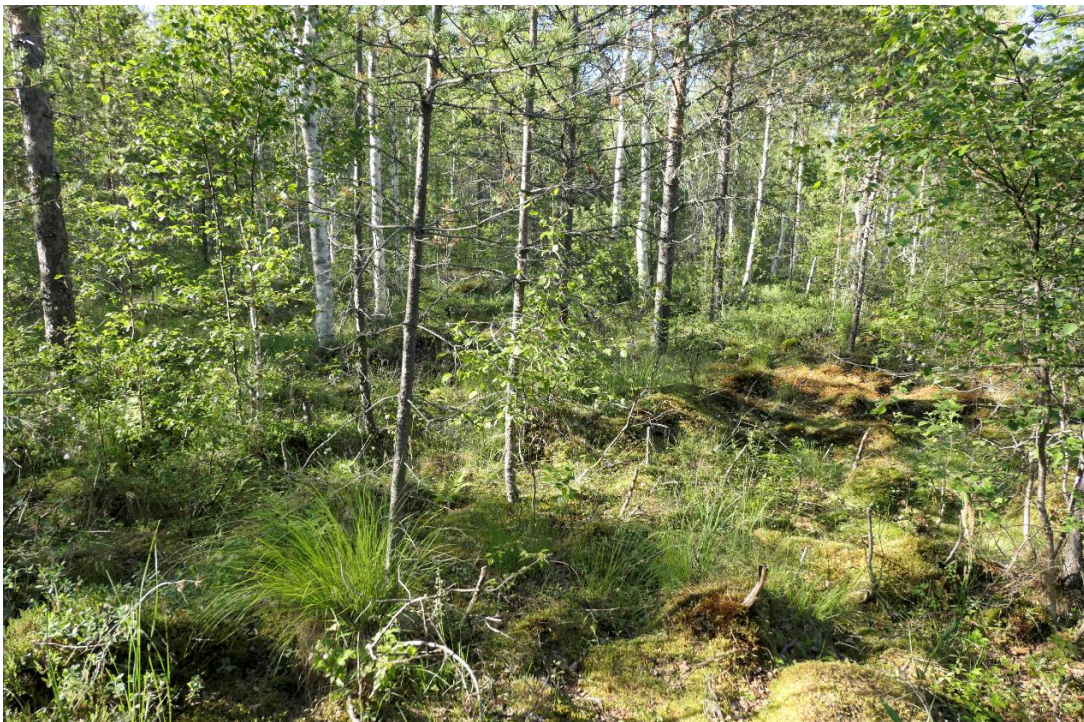
**Kuva 21. Selvitysalueen itäosassa esiintyy metsittyneitä peltöjä.**

Osalle selvitysalueen itäosassa olleiden peltöjen tilalle on tullut ylempänä kuvailtuja lampia, soistumia ja kangasmetsiä. Lampien pohjoispuolella on metsittyneitä vahoja peltöjä, jotka muistuttavat kasvillisuudeltaan turvekangasta. Puustossa kasvaa mäntyä, hieskoivua sekä paikoin kuusta. Pohjakerroksessa on runsaasti korpikarhun- ja rämekarhunsammalta, lisäksi seinäsammalta (Kuva 21). Kenttäkerroksen kasvillisuuteen kuuluvat mm. metsäalvejuuri, metsätähti, suokukka ja juolukka.

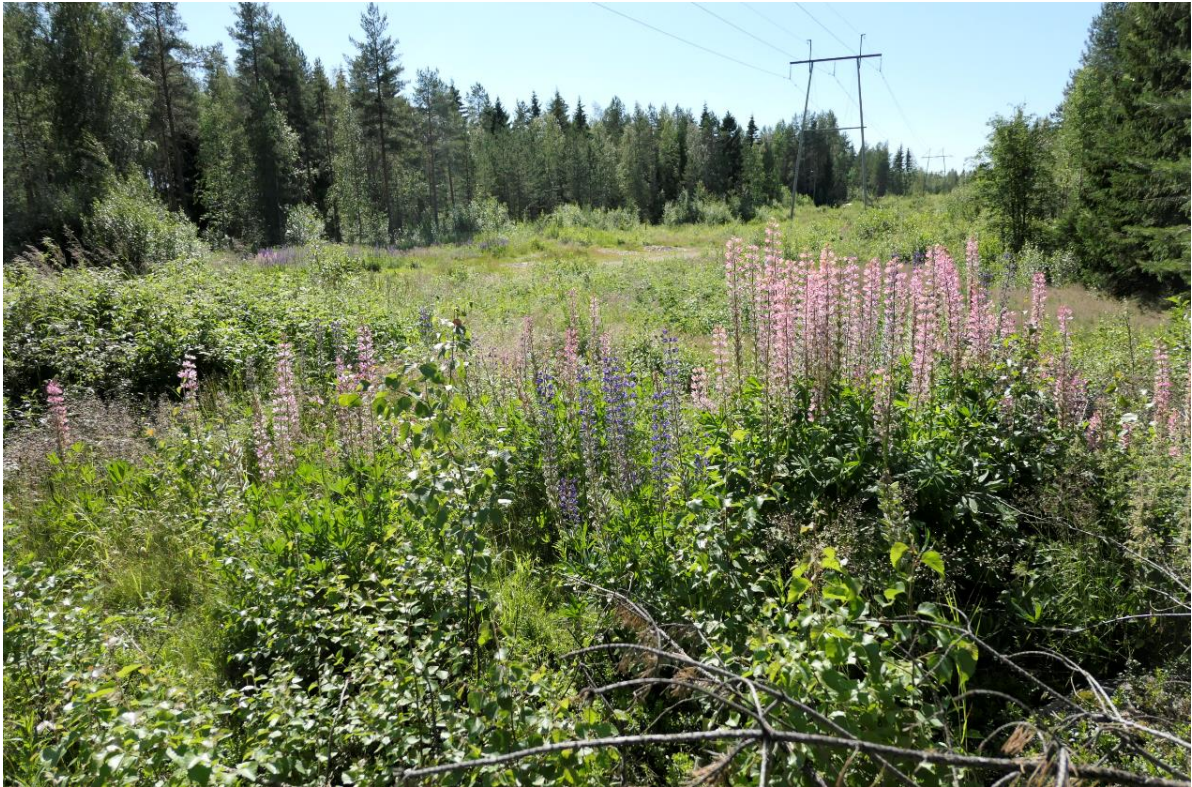
**Kuva 22. Selvitysalueen luoteisnurkassa on kaksi kasvustoa haitallisiin vieraslajeihin kuuluvasta lupiinista.**

Selvitysalueen luoteisnurkassa voimalinjakäytävän alueella havaittiin kaksi esiintymää haitallisiin vieraslajeihin lukeutuvasta komealupiinista (kasvustot pinta-aloiltaan noin 15 m<sup>2</sup> ja 60 m<sup>2</sup>) (Kuva 22).
