VAARANPUISTO

Ympäristöanalyysi ja historiaselvitys

2.10.2017 Päivitys 26.3.2019

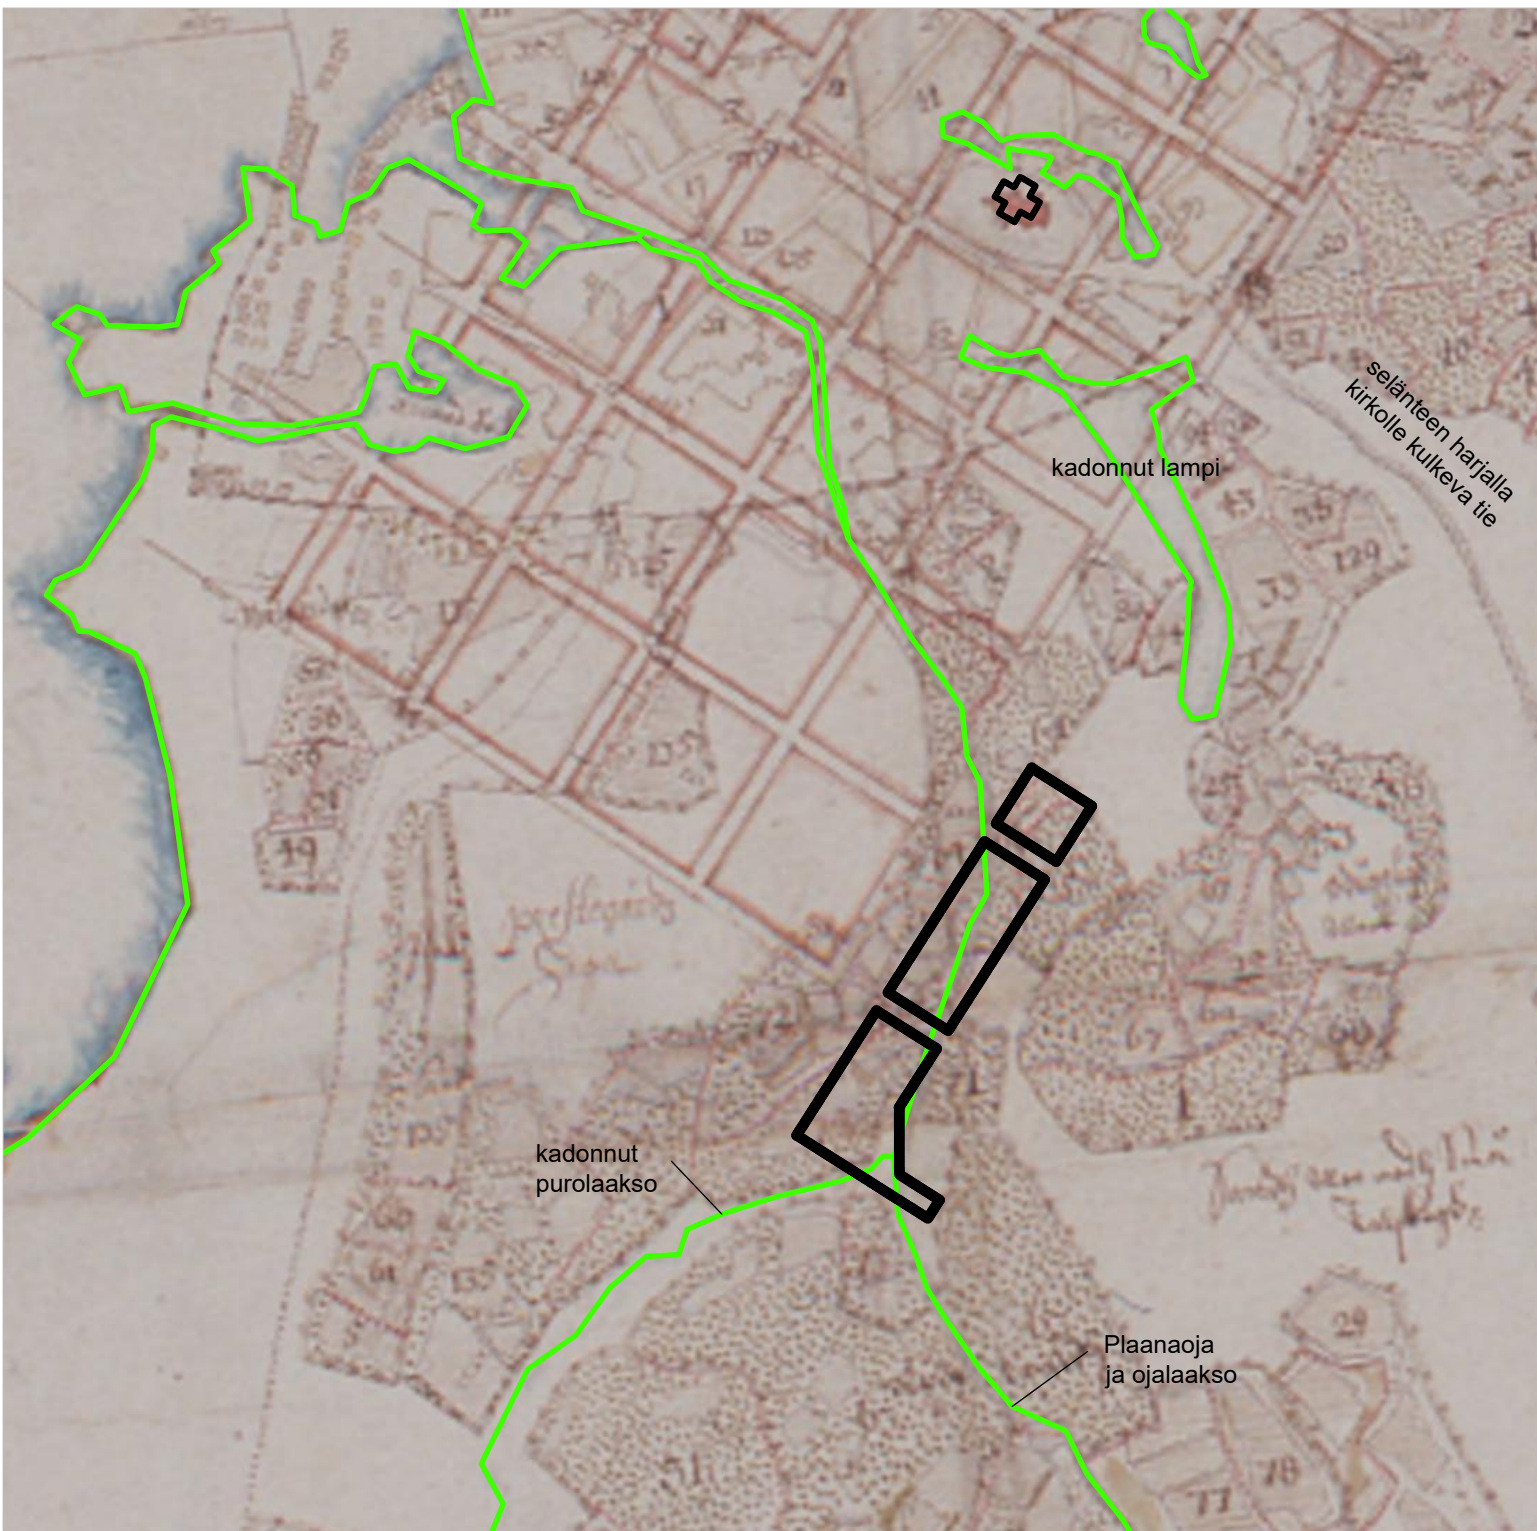
Vaaranpuisto YMPÄRISTÖANALYYSI
MAISEMARAKENNE 1600-luvun kartalla

Rakennetun, tasaisen keskusta-alueen alkuperäinen maisemarakenne erottuu parhaiten vanhoista kartoista.

1600-luvulla Vaaranpuisto oli maaseutua, epäsäännöllinen keskusta on vielä muutaman korttelin päässä, eikä suunniteltu ruutukaavakaan vielä ulotu sinne saakka.

Kartassa näkyy että Plaanaojaan liittyi toinen haara juuri Vaaranpuiston kohdalla. Tämä purolaakso on nyt kadonnut maisemasta kokonaan.

Vaaranpuiston pohjoispuolella kartalla näkyy kapeita pieniä lampia.

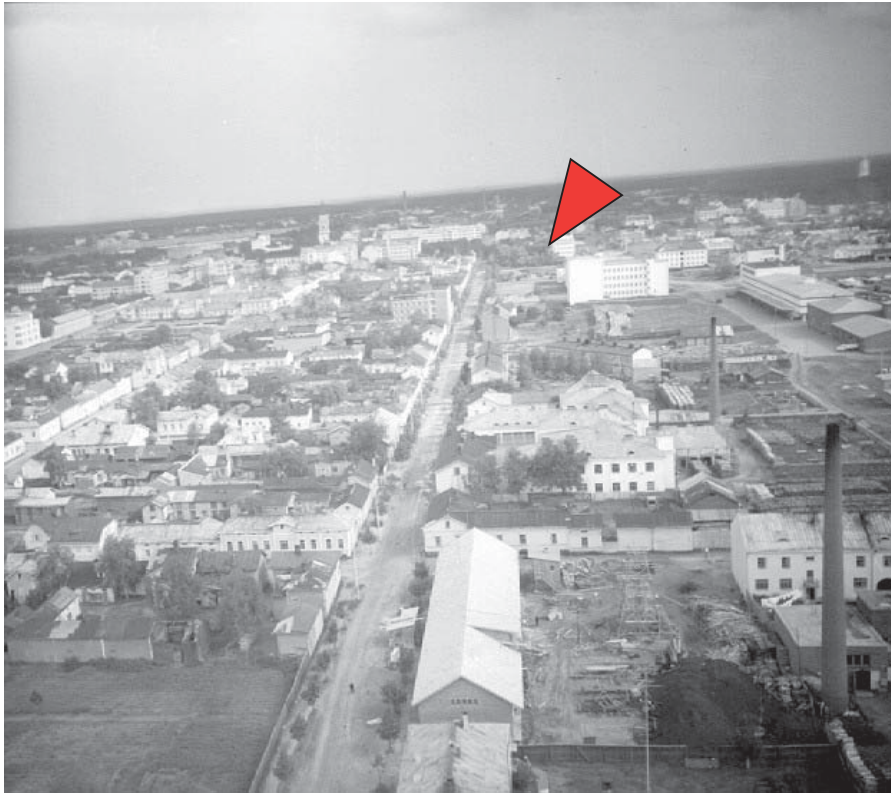
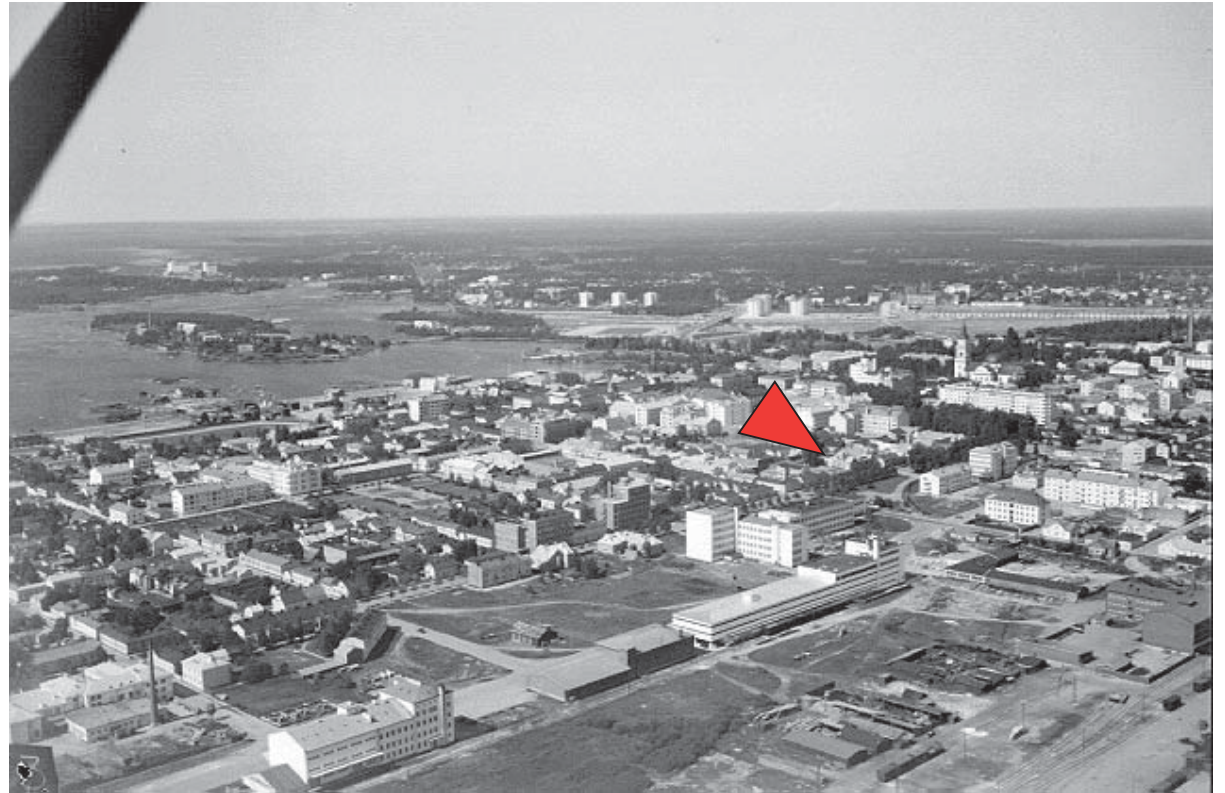
Valokuvia 1950-60 luvulta

Uuno Laukan ilmavalokuvia. Etenkin oikeanpuoleisessa kuvassa näkyy selvästi Vaaranpuiston eteläosa: se on hyvin avoin ja kaareva reitti muistuttaa 1940-luvun asemakartan suunnitelmaa. Uusikadulla näkyy enää yksi lehmusrivi: puistokortin mukaan sinne istutettiin 2 riviä lehmuksia 1912, mutta katua levennettiin 1958-59 jolloin puistoa joutui kadun alle noin 5 m ja toinen puurivi poistettiin. Vaaranpuiston keski- ja pohjoisosat näyttävät hyvin puustoisilta.

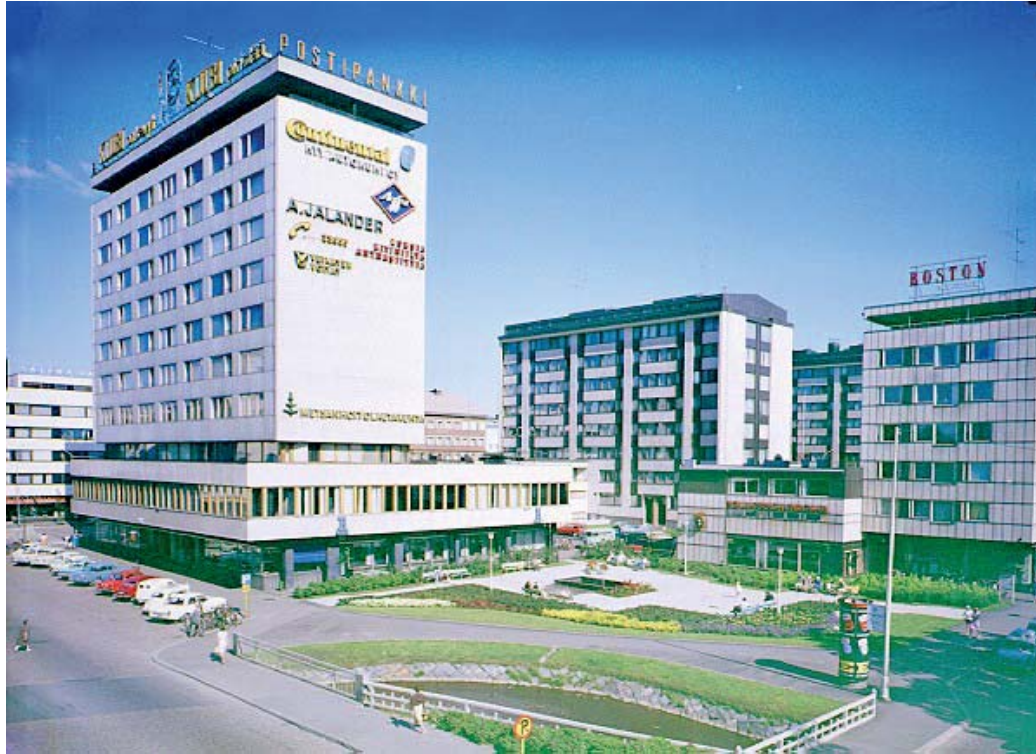
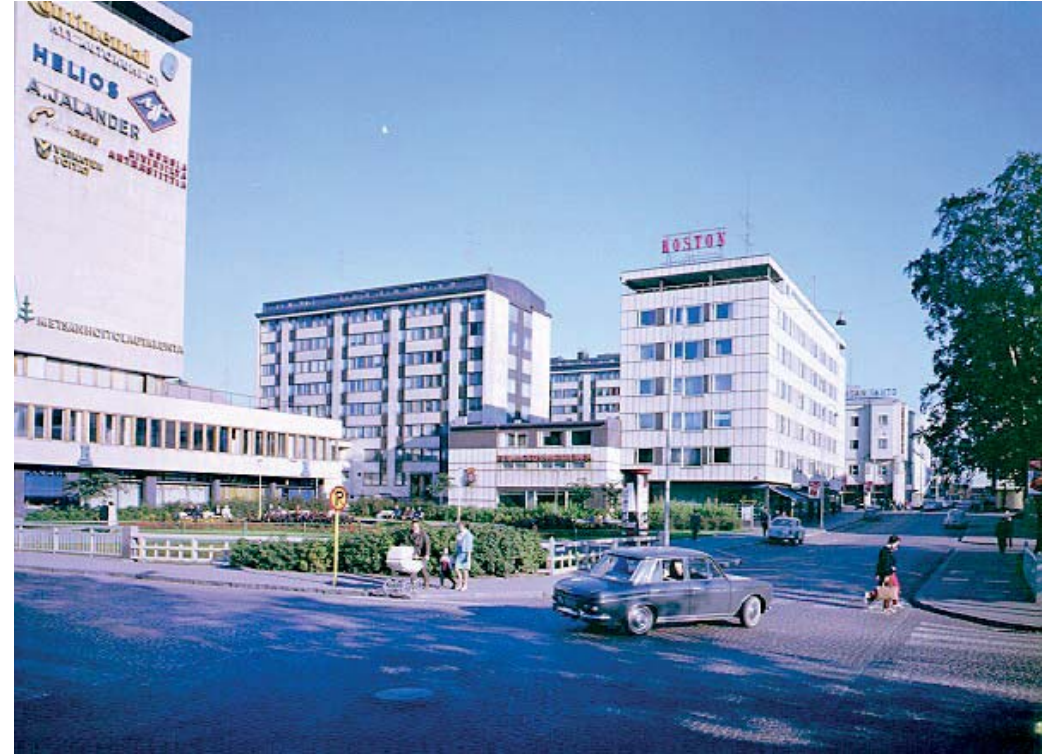
VAARANPUISTO valokuvia pohjoisosasta

Vaaranpuiston pohjoisosan valokuvia 1960-1970 luvulta Uuno Laukan kokoelmasta.

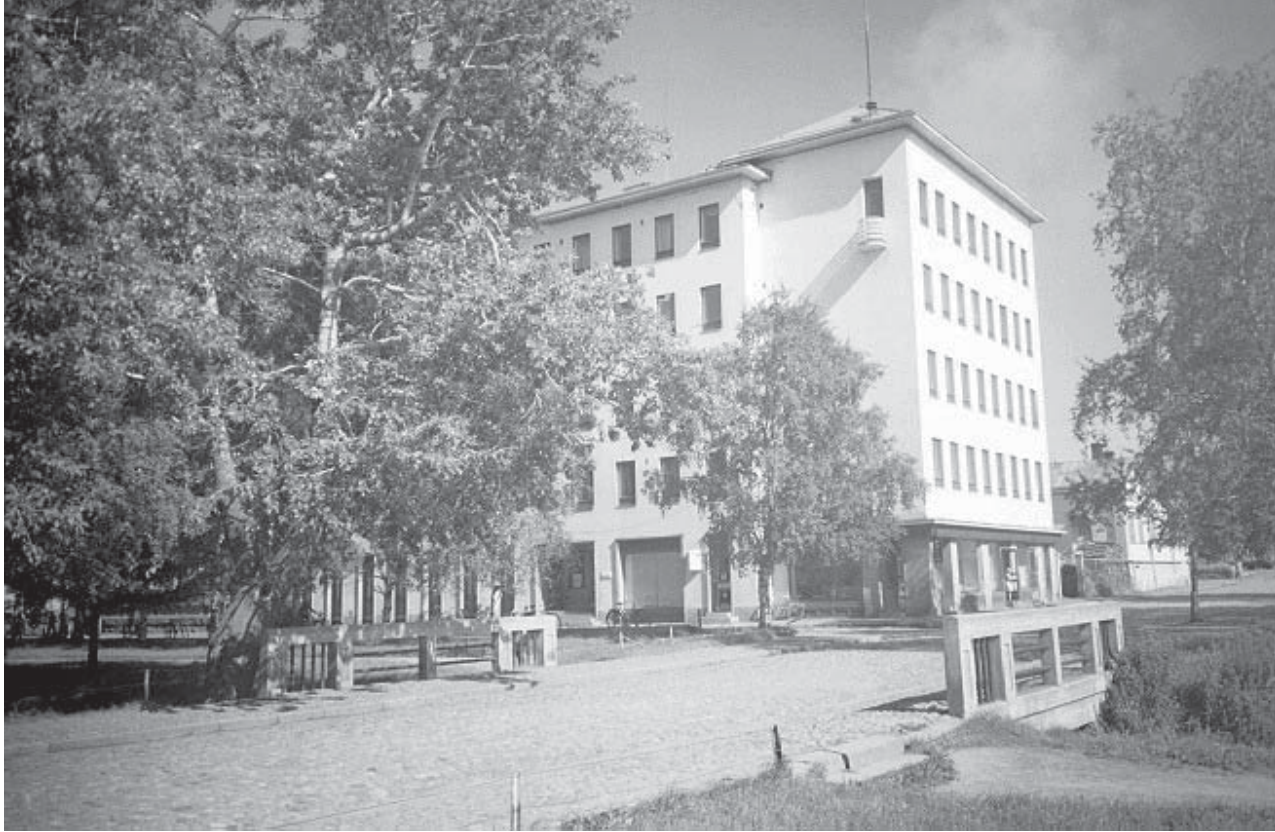
VAARANPUISTO keskiosa: valokuvia

Uuno Laukan ilmeisesti 60-luvulla otetuissa valokuuvissa Vaaranpuiston keskiosasta näkyvät laakeripoppelit vielä hyväkuntoisina.

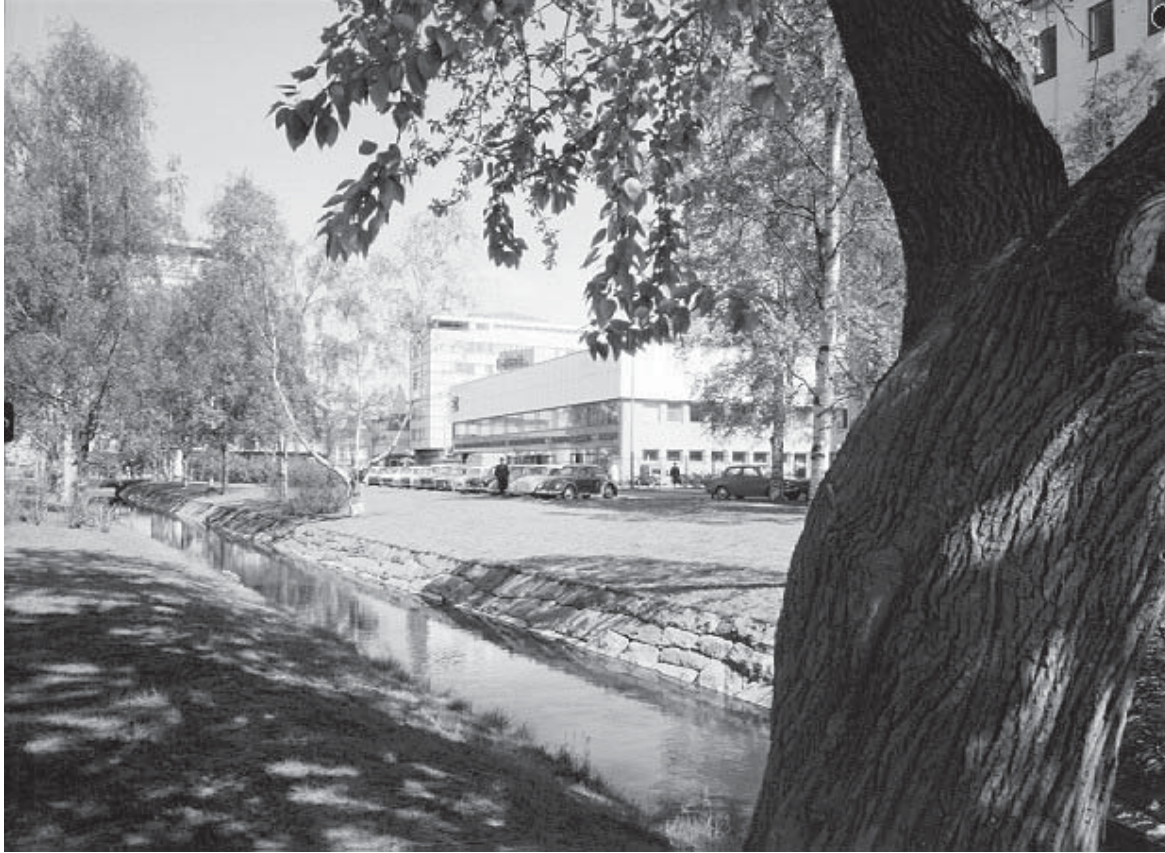
VAARANPUISTO keskiosa: valokuvia

Uuno Laukan valokuva Vaaranpuiston keskiosasta mahdollisesti 60-70 luvulta. Kuvassa ei vielä näy suurta kuusta (suunnitelman 1961 mukaisella paikalla). Kuusi on muusta puistosta erottuva yksinäinen maamerkki: yksi mahdollisuus että kyseessä on itsenäisyyden juhlatuusi, näitä kotikuusia istutettiin 1967, ajankohdan perusteella kyseessä voisi olla sellainen.

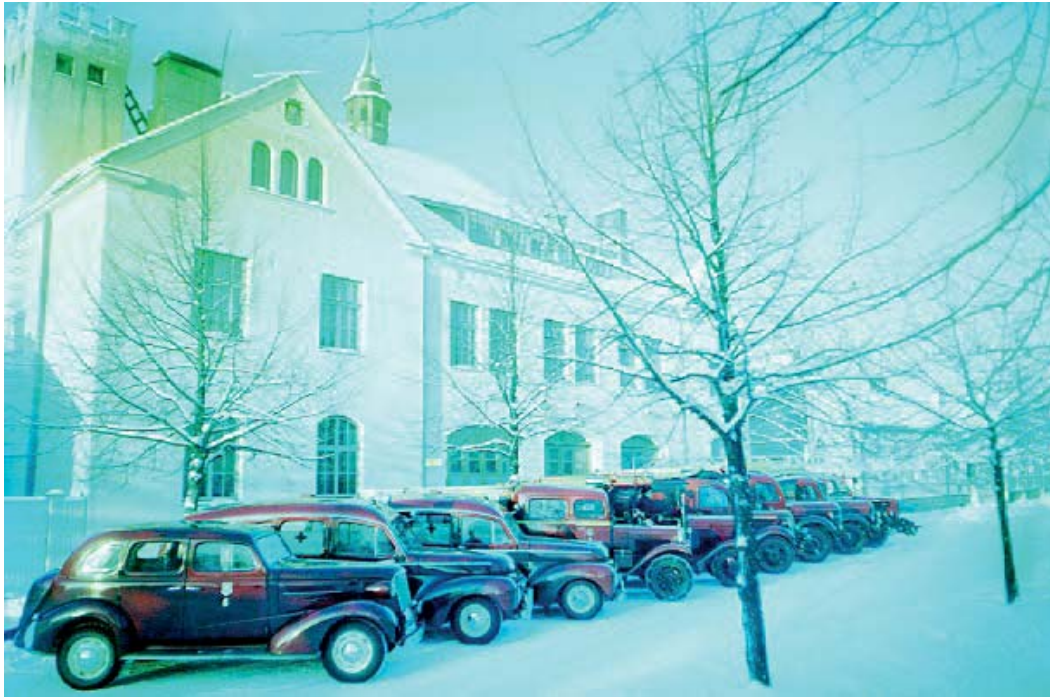
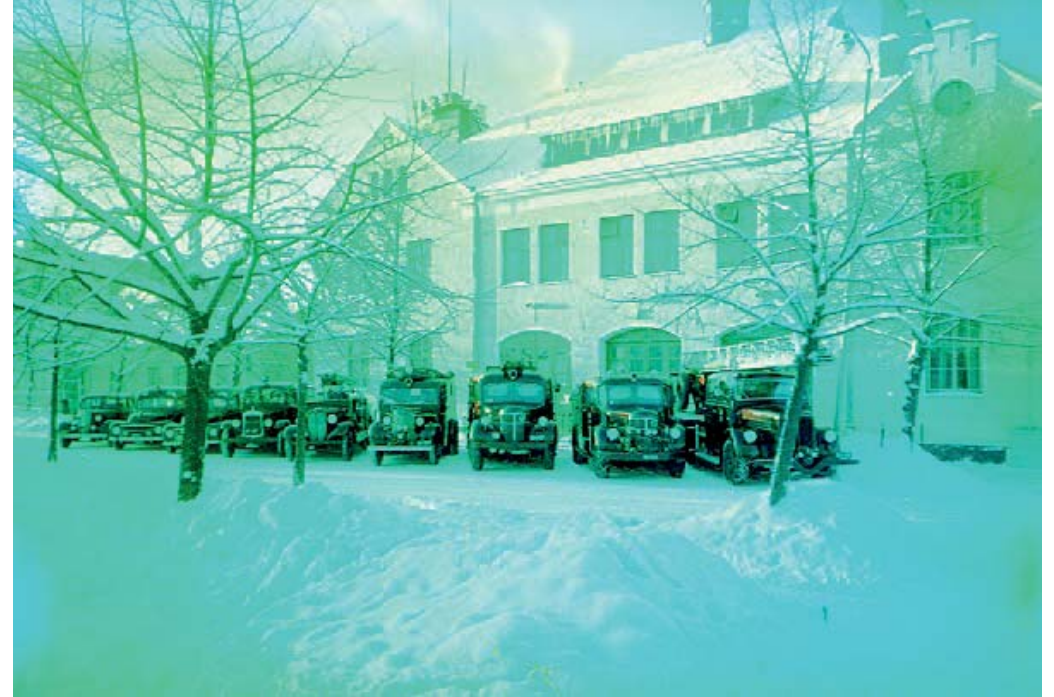
VAARANPUISTO eteläosa: valokuvia

Uuno Laukan 1950-luvun valokuvissa paloautoja pysäköitynä Uusikadun varteen Vaaranpuiston eteläosaan.
