Maaperän pilaantuneisuuden tutkimusraportti

- *Hartaanselän alue, Oulu*
- *101009712, 18.10.2018*

Hartaanselkä, Oulu

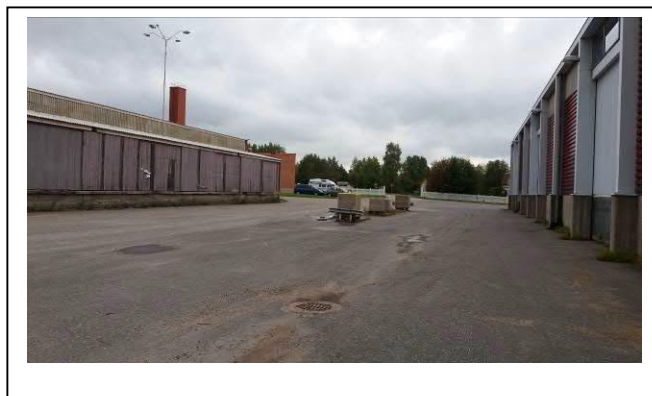
Kuva 6. Tankkauspaikka varastohallien välissä.

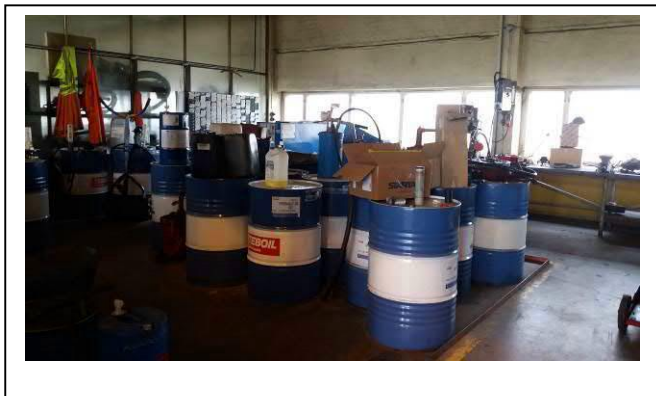
Kuva 6. Öljyjen ja kemikaalien säilytys korjaamolla.

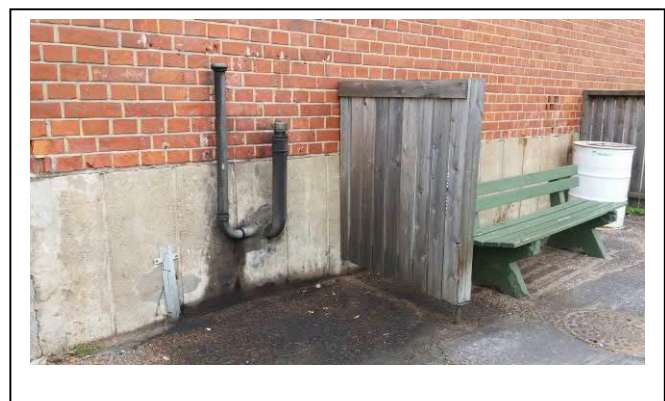
Kuva 17. Lämmitysöljysäiliön täyttöpaikka

Varikkoalueen rakennuksia on aiemmin lämmitetty öljyllä. Lämmitysöljysäiliö sijaitsi rakennuksen kellarikerroksen lattiasyvennyksessä. Öljysäiliön täyttöputket huoltohallin länsiseinustalla ovat edelleen paikoillaan. Vuonna 1978 asennettu 10 m³:n lämmitysöljysäiliö on poistettu käytöstä vuonna 2004.
