# Visakauma Oy

OULU

RAKENNUSHISTORIASELVITYS

23.12.2021 Arkkitehtitoimisto Jorma Teppo Oy

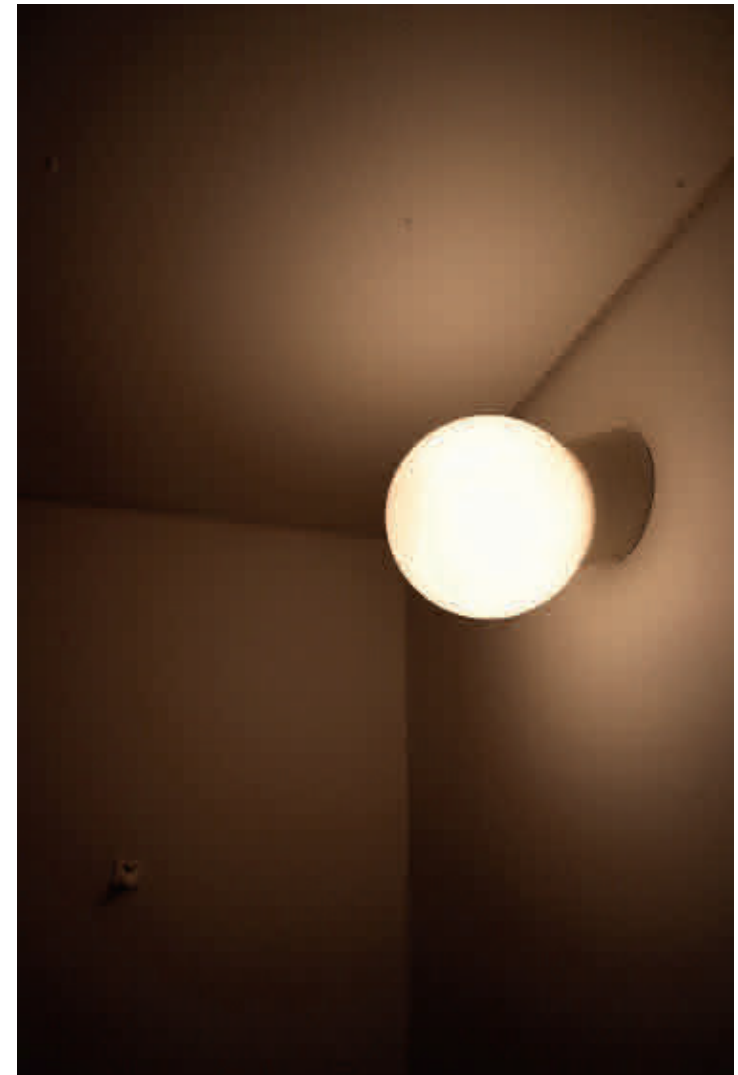
137. Alkuperäisiä valaisimia. Suosittu pyöreä opaalikupu vinosokkelilla on ollut käytössä yleisesti jo 30-luvulta. Säilytystilan plafondissa vivulla vapautetaan opaalikupu.

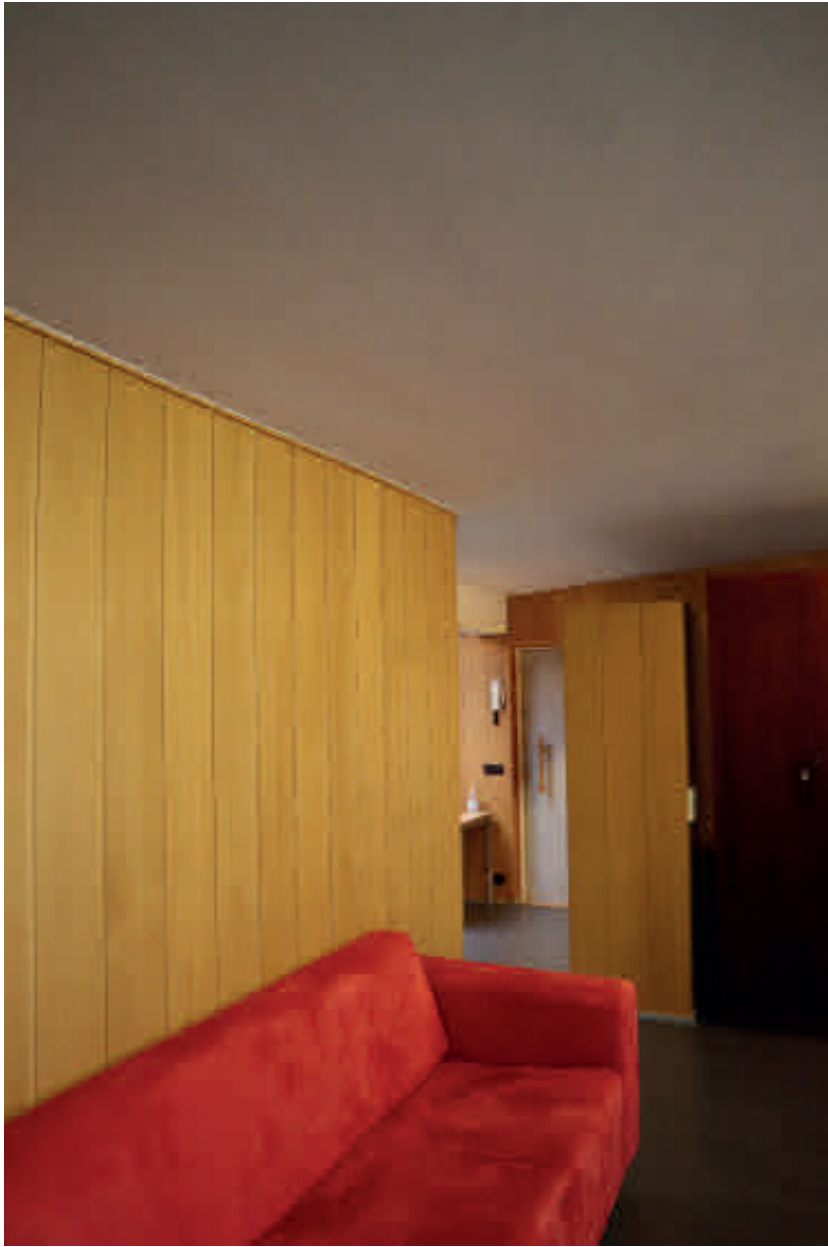
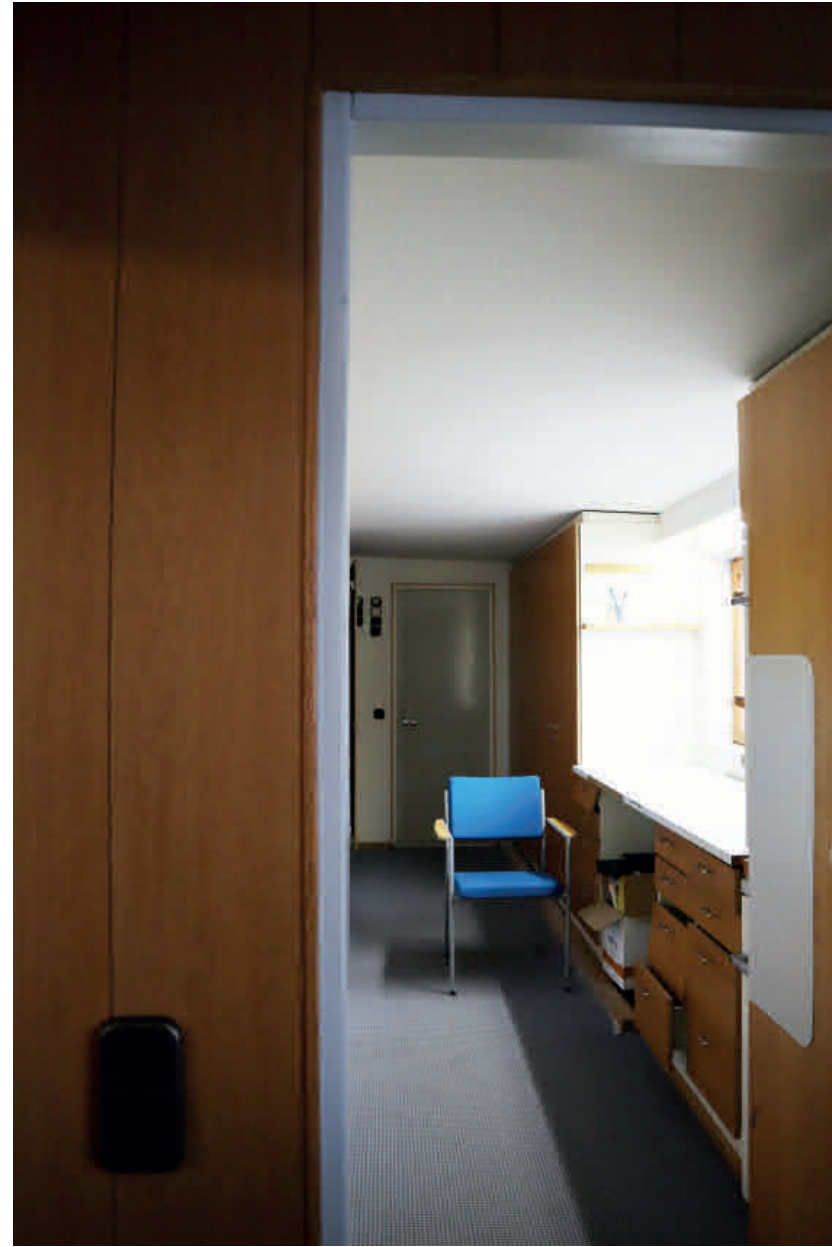
140. Puunkäyttö on keskeinen elementti saunatilojen seinäpinnoissa. Se on alkuperäisintentioiden mukainen ratkaisu ja muistuttaa aikansa miesiläisestä eli Mies van der Rohen arkkitehtuurista innoitusta saaneesta arkkitehtuurista. Erityisesti lattias-ta kattoon ulottuvat puupinnat erottavat visuaalisesti tasot toisistaan. Irtokalusteiden muutokset on tehty eri periaatteella, sillä alkuperäiset kalusteet ovat olleet työselostuksen mukaan tammesta. Lattiat on paikoin uusittu alkuperäistyylisiä poikkevin materiaalein.

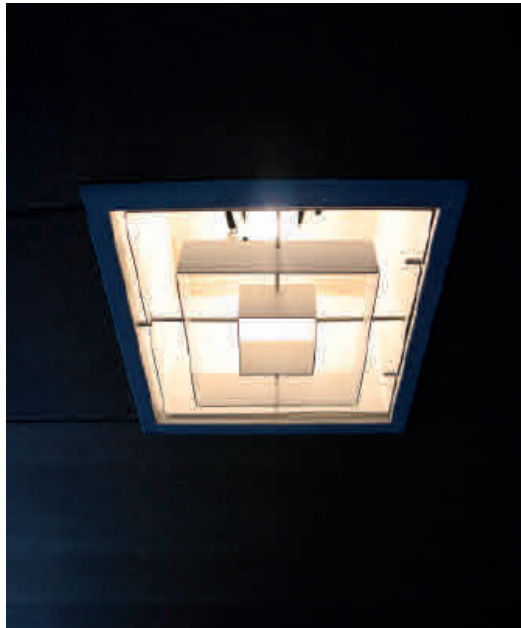
143. Alkuperäisiä upotettuja Ornon valaisimia.

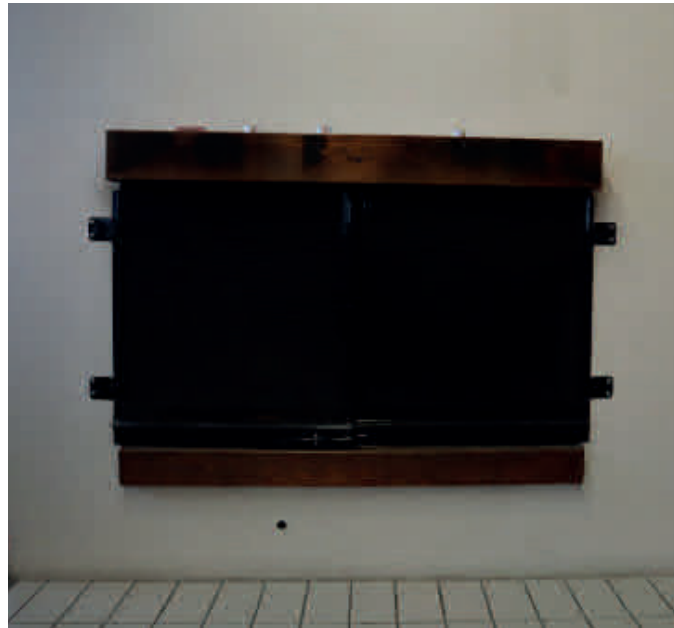
141. Alkuperäinen takka ja edus. Takassa on kuparipeilet.

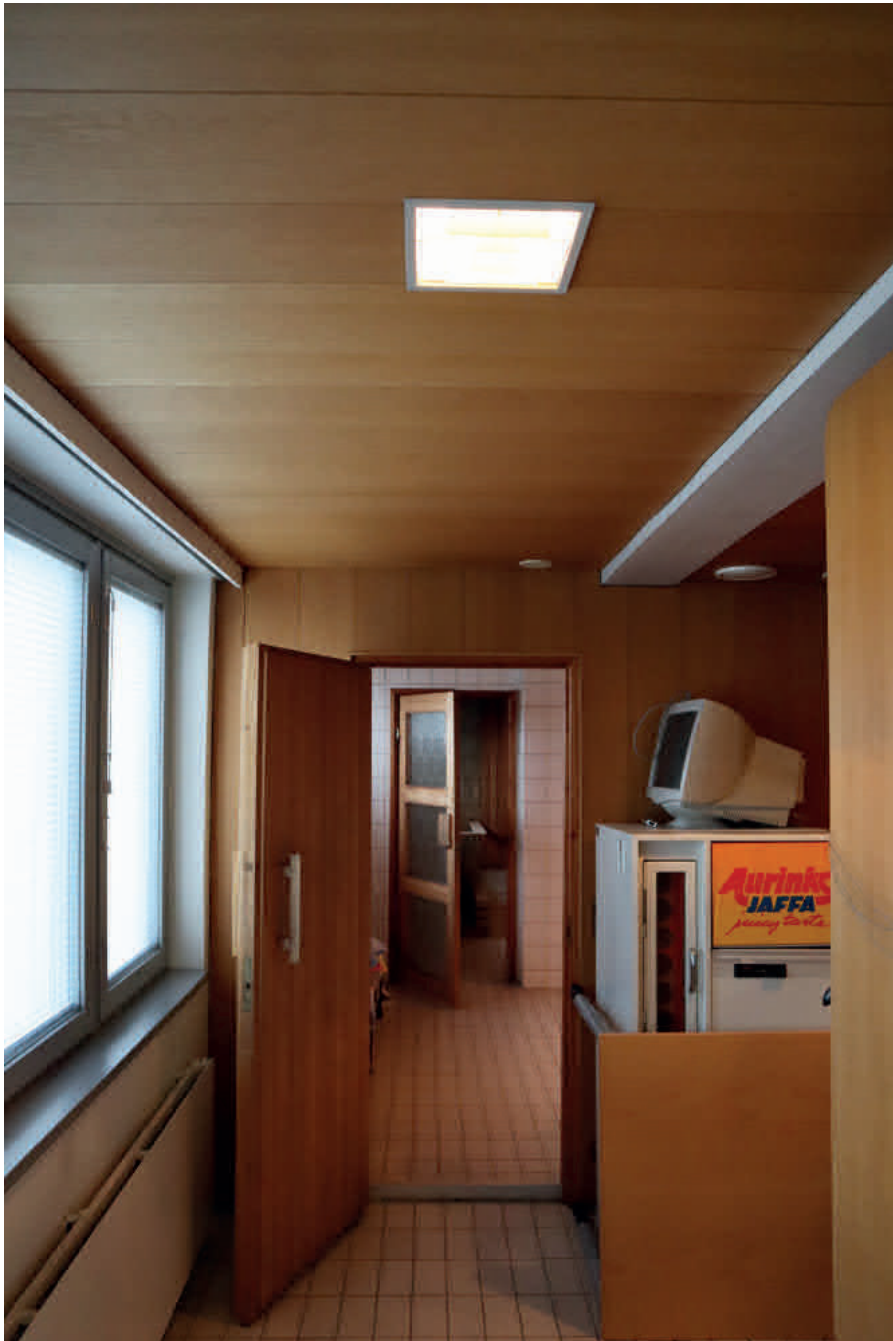
144. Alkuperäistä ajalle tyypillistä laadukasta materiaalinkäyttöä. Somittelusta välittyvä järjestelmällisyys. Valaisinsommittelu ja kulkulinjat ovat harkittuja.

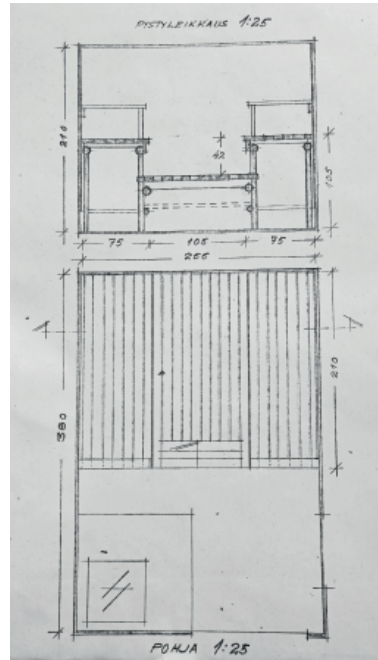
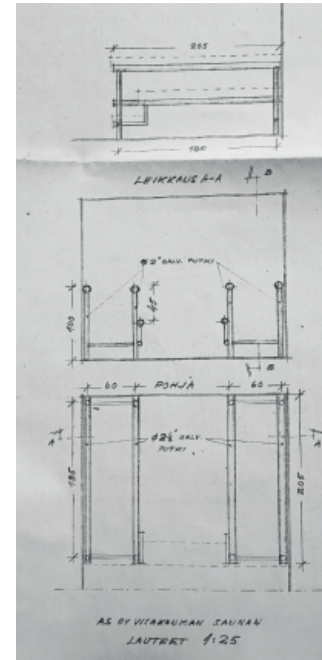
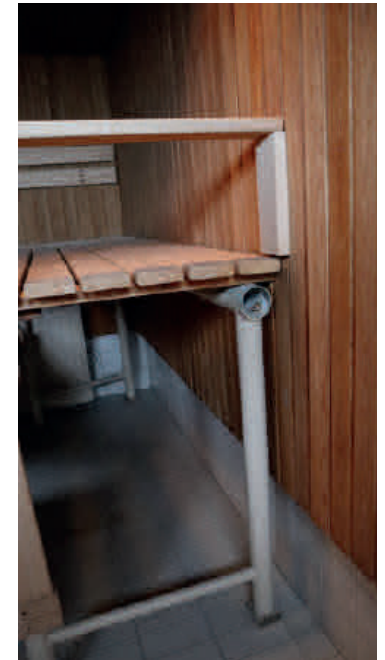
145. Alkuperäiset saunan lauteet ovat apache. ja runko teräsputkista. PIIRUSTUKSET: Visakauma Oy taloyhtiön arkisto, Eero Huotari.

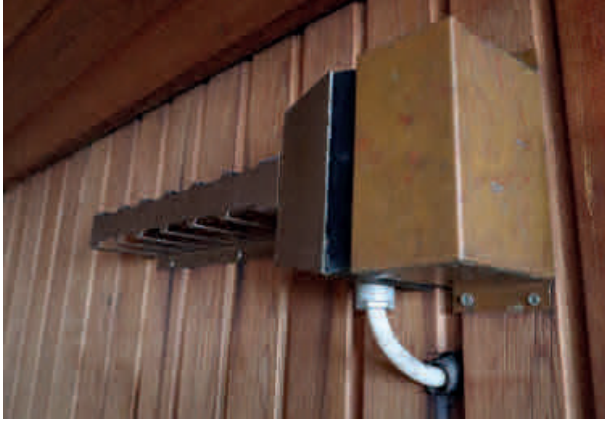
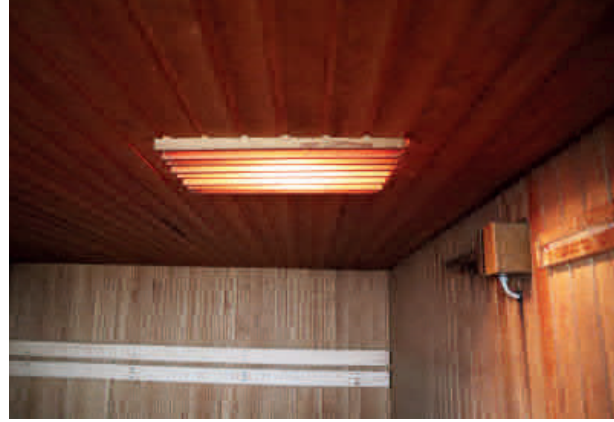
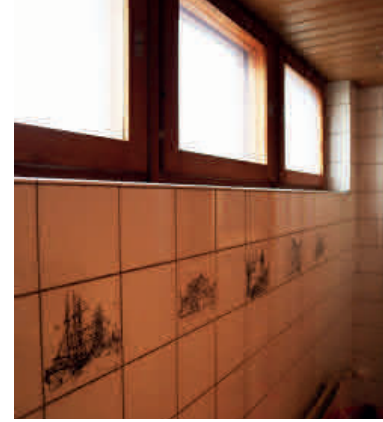
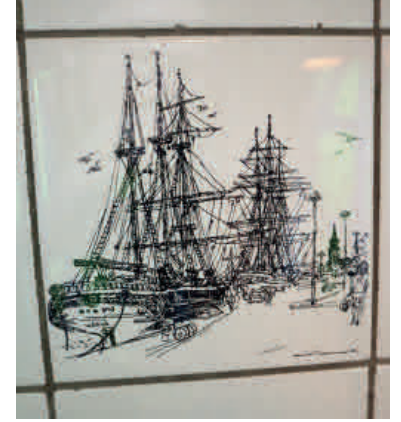
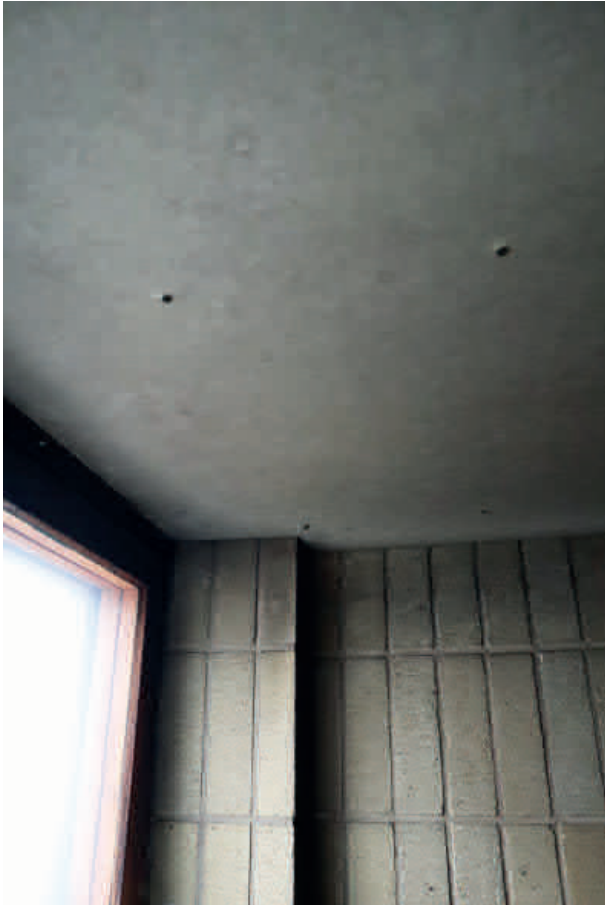
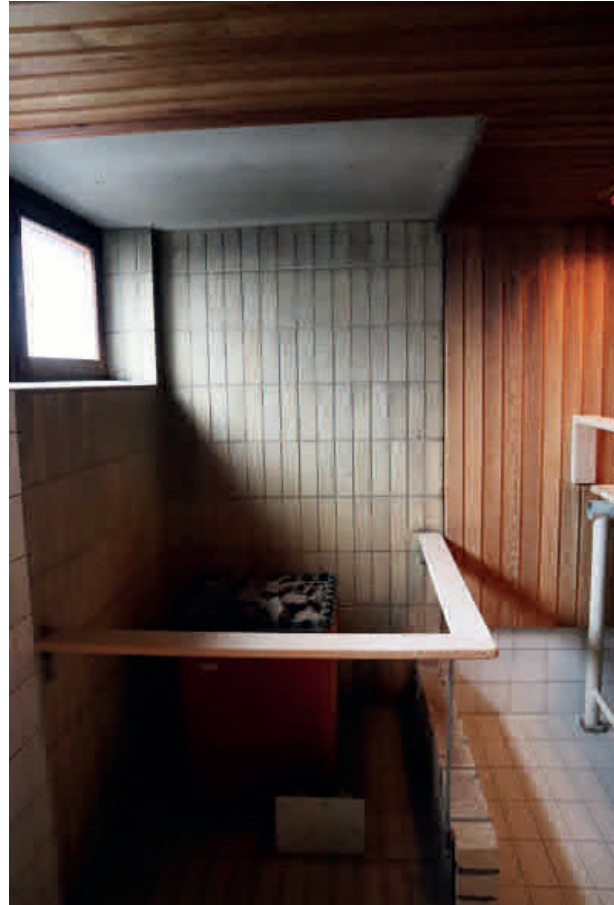
146. Saunassa on paljon alkuperäisratkaisuja. Materiaalinkäyttö ja sommittelu on harkittua.

147. Pesuhuoneen seinässä on Pukikilan (entisen Turun Kaakelin) matkamuistoihaisiä taidekaakelilaattoja 60-luvulta. Kuvan laatan aiheena Siggyn kauppalaiva. Signeeraus Henrik Tikkanen 1968.

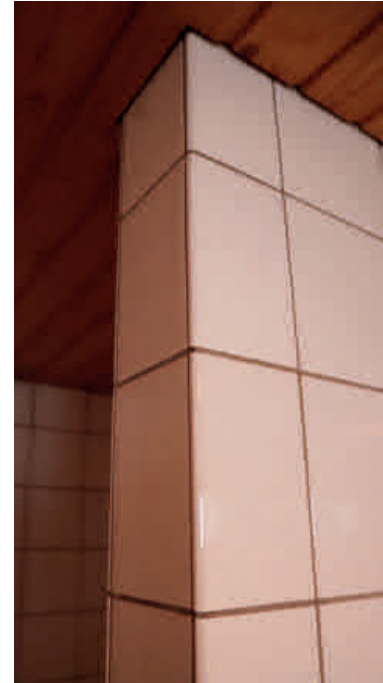
148. Alkuperäisissä kulmalaa-toissa on pyöristykset.

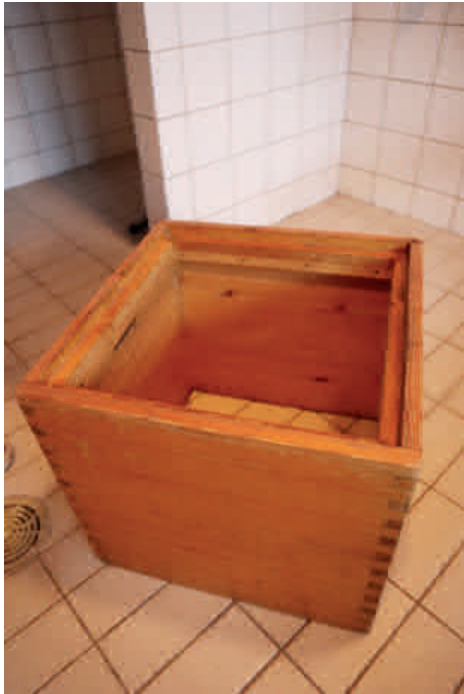
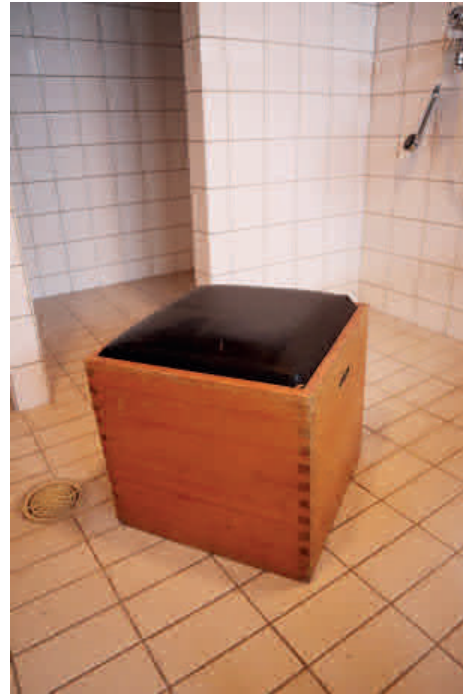
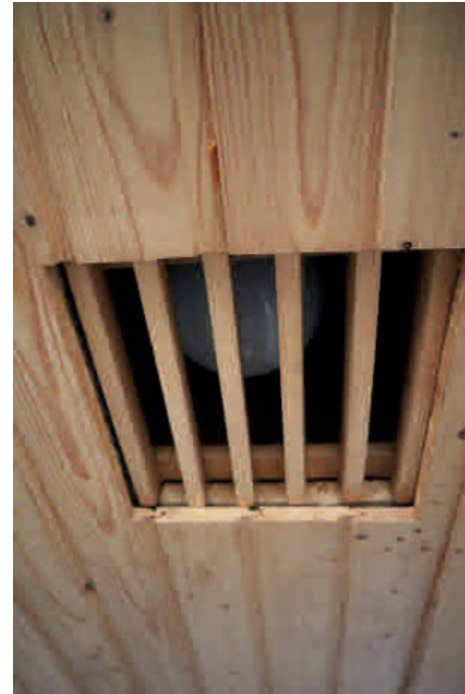
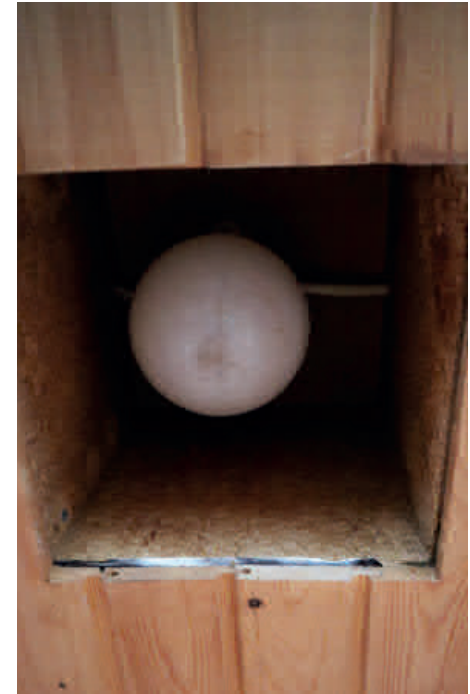
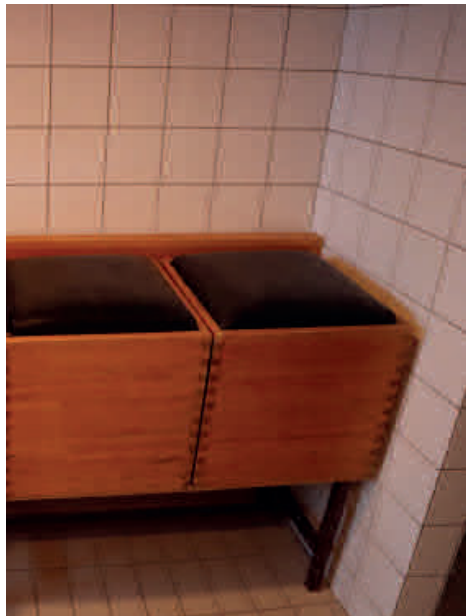
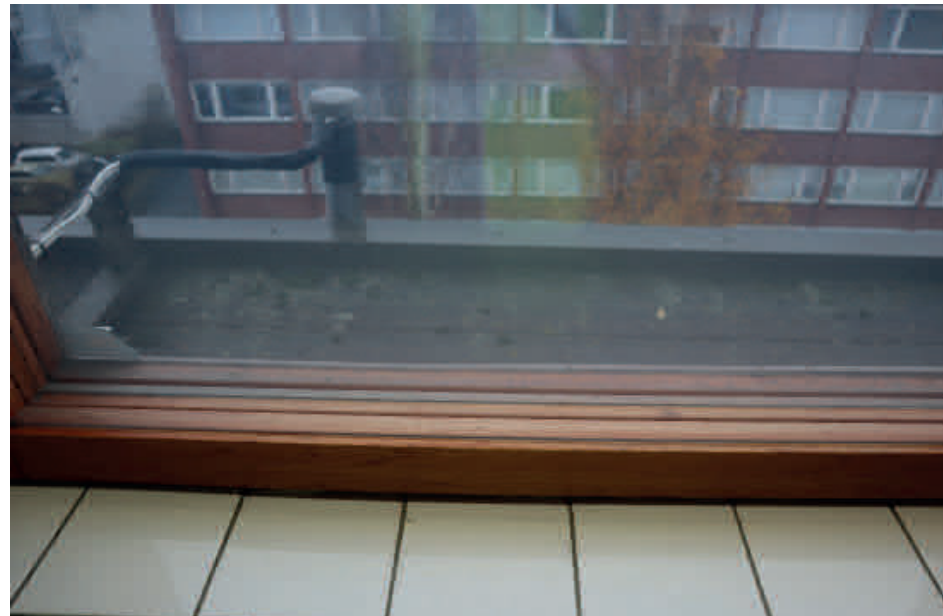
149. Säilyneitä alkuperäisiä irtokalusteita.

150. Valaisin on alakaton puurutilän takana. Käsityönä tehdyt osat ovat oleellisia arkkitehtonisia yksityiskohtia teollisten tuotteiden rinnalla.

151. Ullakkokerroksessa kattomaailmalla on oleellinen vaikutus tilan atmosfääriin. Vesikaton havaitseminen ikkunasta luo omanlaisensa tunnelman.

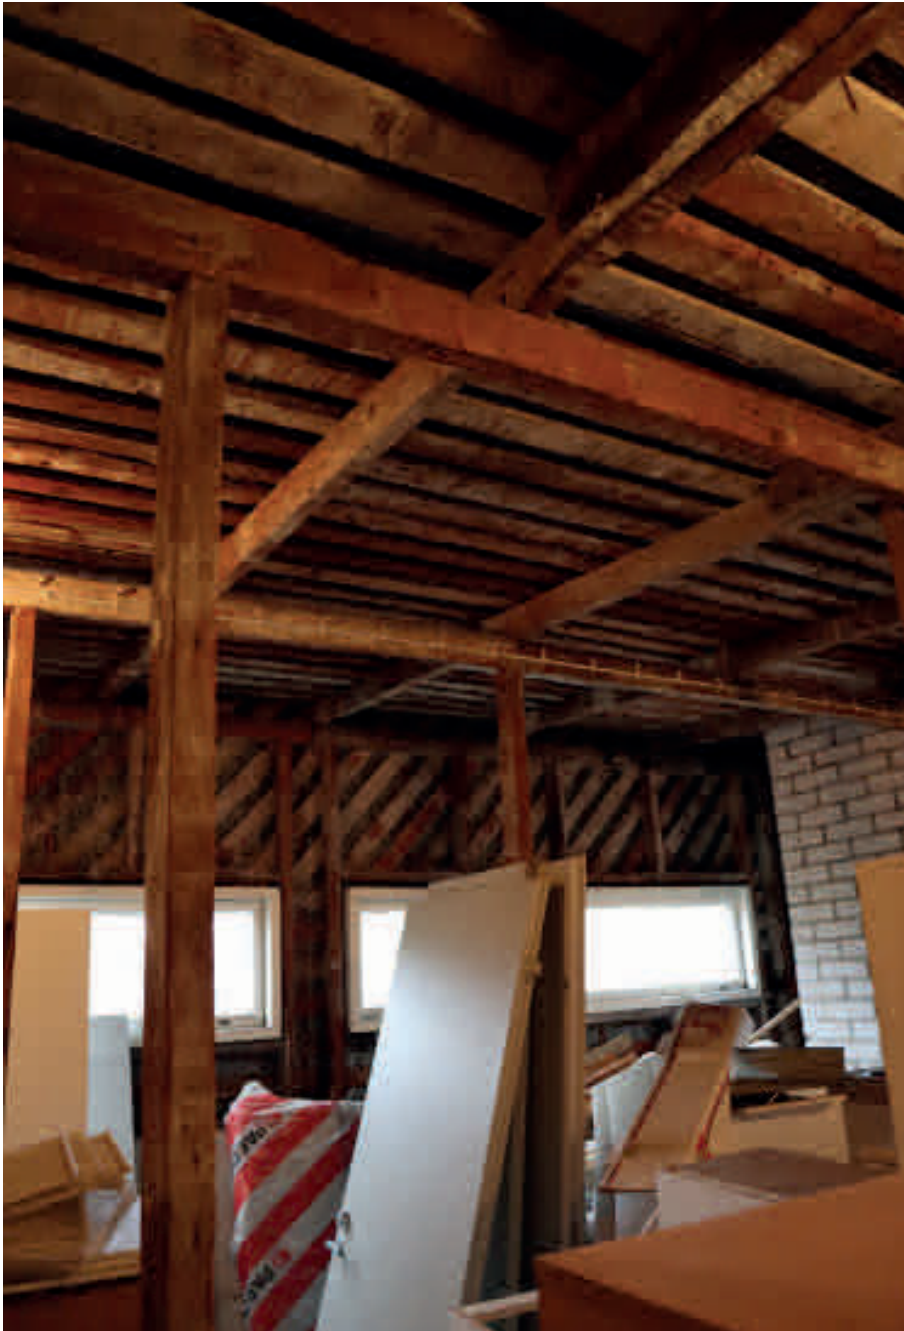
153. Alkuperäiset ovet vesikatolle ovat patinoituneet sään vaikutuksesta. Ne erottuvat myös ulkoarkkitehtuurissa kadun toiselta puolelta.

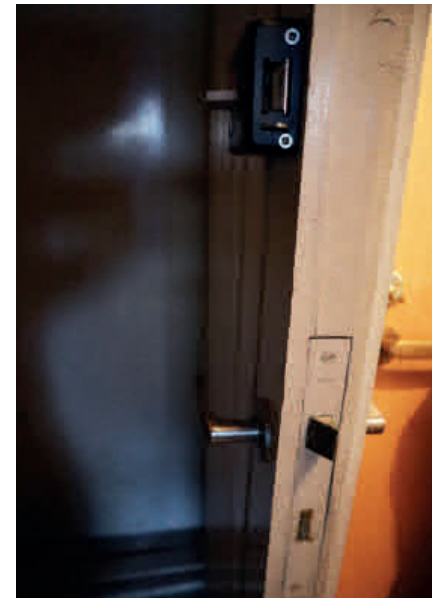
155. Alkuperäinen ovi ja Boda 400C painike.

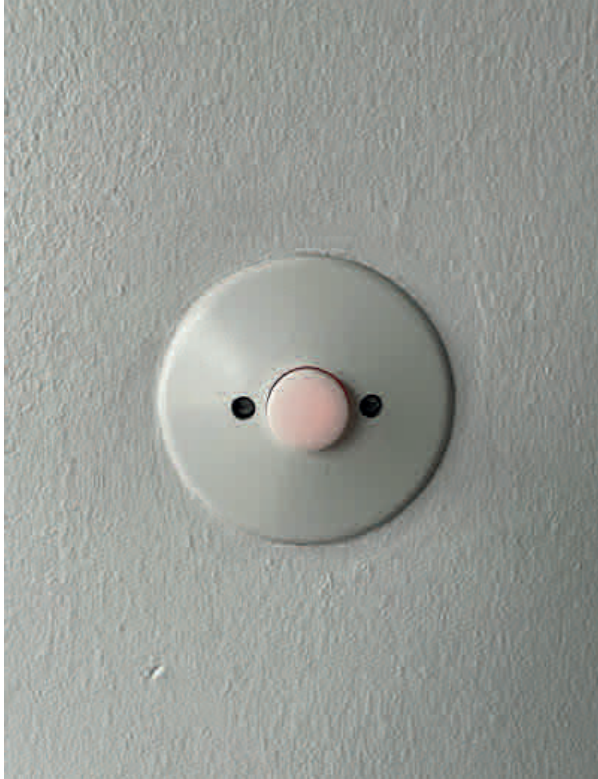
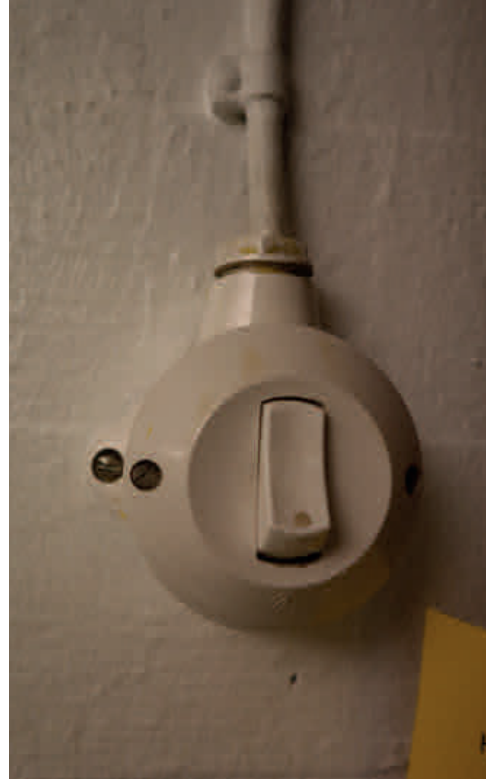
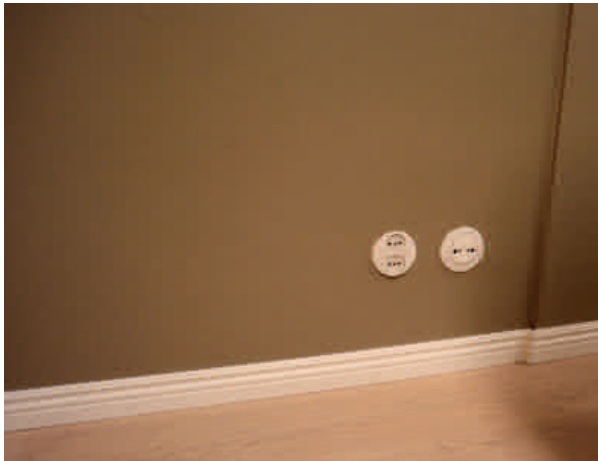
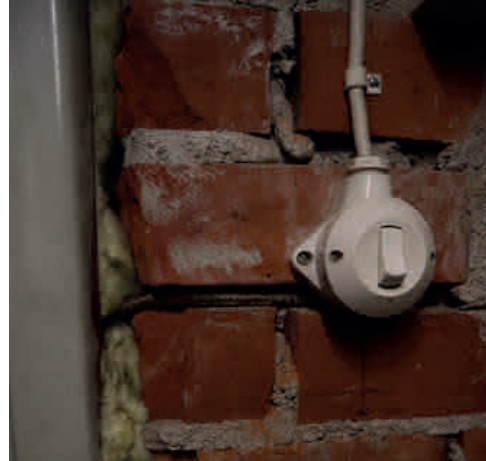
156. Sähköasennusten osalta rakennuksessa on säilynyt runsaasti esimerkiksi alkuperäisiä valokytkimiä. Vanhoja pistorasioita löytyy konttorikerrosten osalta eniten säilyneimmistä kerroksista, eli neljännestä ja viidennestä. Asennuksissa korostuu sarjallisuus. Poikkeamat tässä sarjallisuudessa vaikuttavat kokonaisuuteen ja ne voidaan erottaa koko koetussa rakennuksessa fyysisen sijaintinsa lisäksi. Poikkeus säännössä kiinnittää huomiota.
