UITON TALO

KOSKITIE 4, OULU

RAKENNUSHISTORIASELVITYS

Oulu 30.11.2020 Arkkitehtitoimisto Jorma Teppo Oy

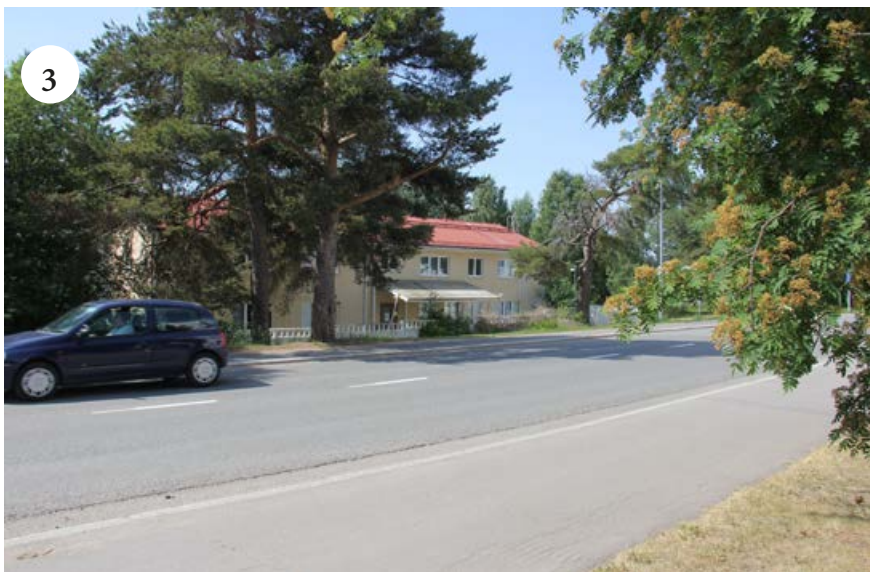
11. Uiton talo Koskitien yli katsottuna. Rakennuksen ensimmäisen kerroksen lattia on tiekorkoa alempana. Uiton talon etupihalla on säilynyt vanhoja rantamäntyjä.

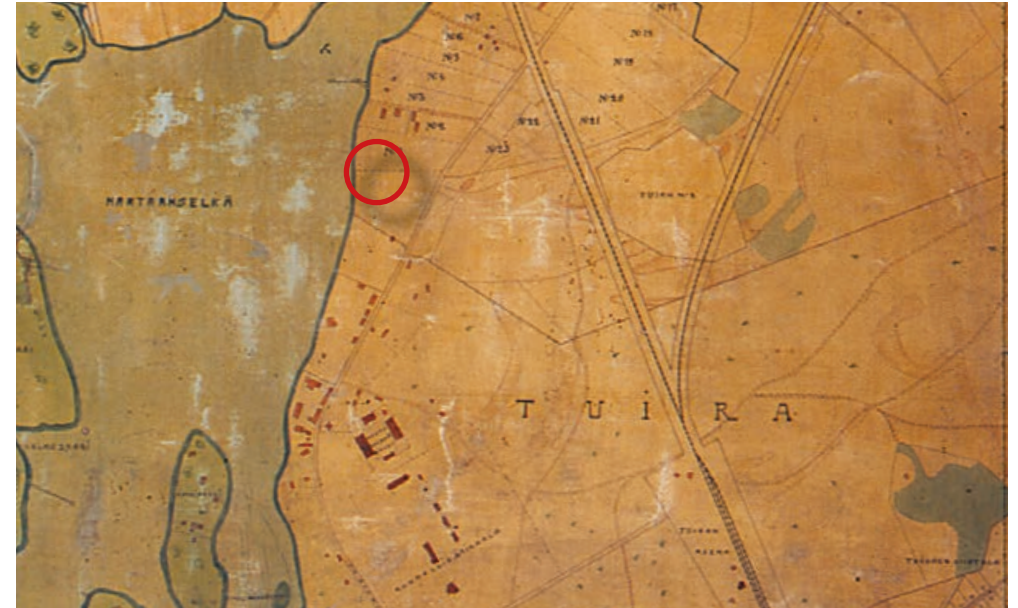
14. Osasuurennos Oulun kaupungin asemakartasta vuodelta 1909, jolloin Tuiran tila oli siirtynyt Oulun kaupungin omistukseen. Kartan keskellä näkyy rakenteilla oleva kaupunginsairaalan alue ja sen vieressä valtion perustama kuuromykkäinkoulu. Rannassa on teollisuuslaitoksia. Rautatie haarautuu Toppilan satamaan ja Tornioon. KUVA: Oulun kaupunginarkisto

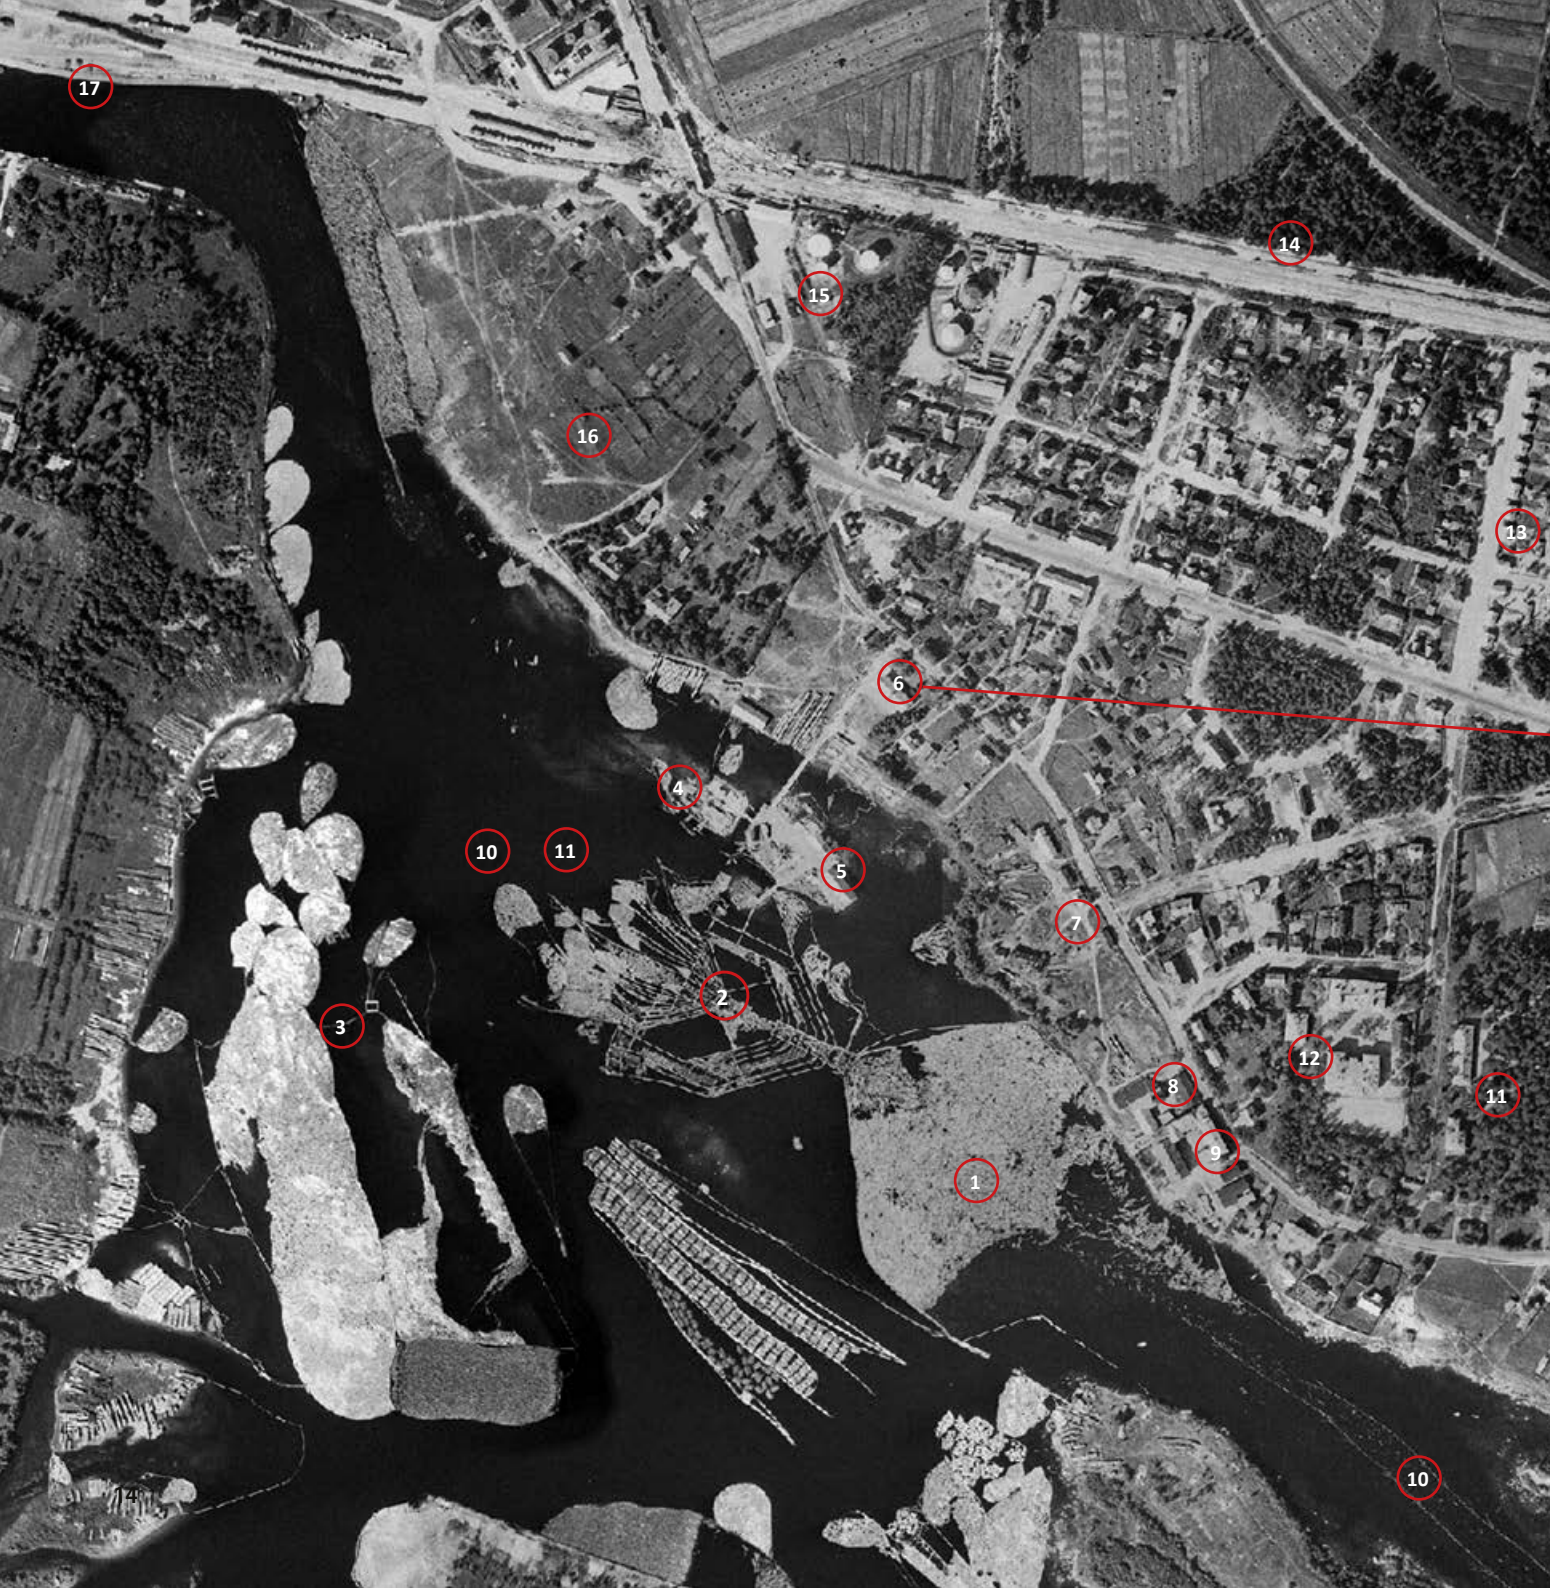
Tuira 1939

19. Vuoden 1939 ilmakuvasta ilmenee Tukksisaaren erottelutyömaan koko laajuus. Käytännössä puutavara täytti koko Hartaanselän vesialueen. Uittolaitteet kerättiin talveksi pois kiinteitä laitteita lukuun ottamatta. KUVA: Oulun kaupungin yhdyskunta- ja ympäristöpalvelut

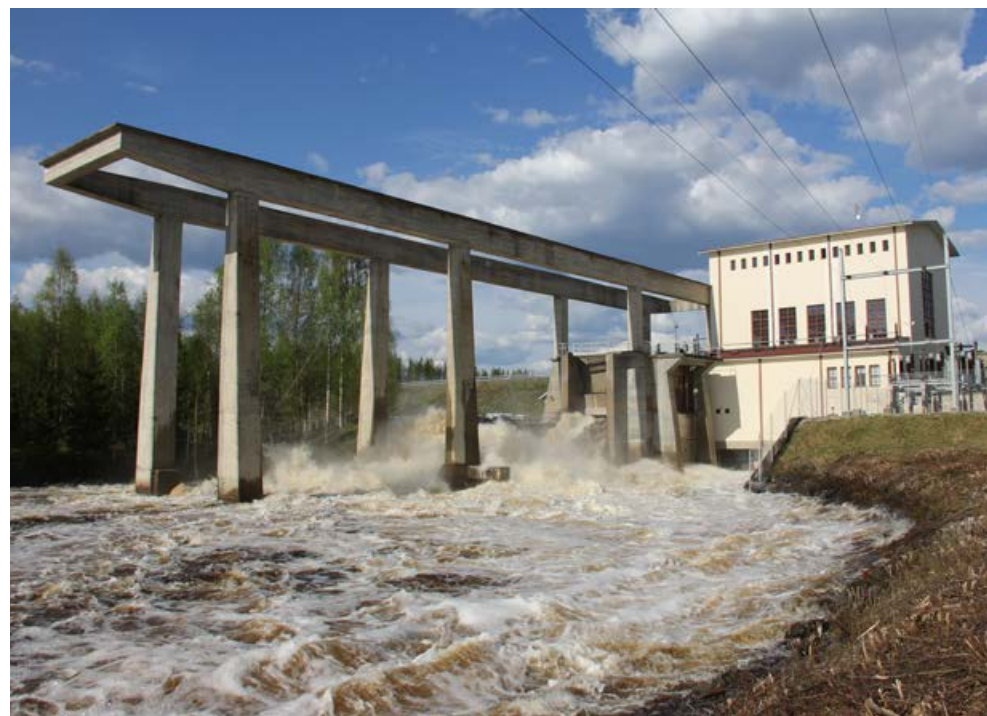
38. Oulujoen voimalaitosten yhteyteen rakennettiin vuosina 1954-1963 massiiviset nipunsiirtolaitteet, joiden kustannuksista vastasi valtio. Kuvassa on Eino Pitkäsän arkkitehtitoimiston suunnitteleva Kallioisten voimalaitos Sotkamon reitiltä. KUVA: Veli-Pekka Huhmo

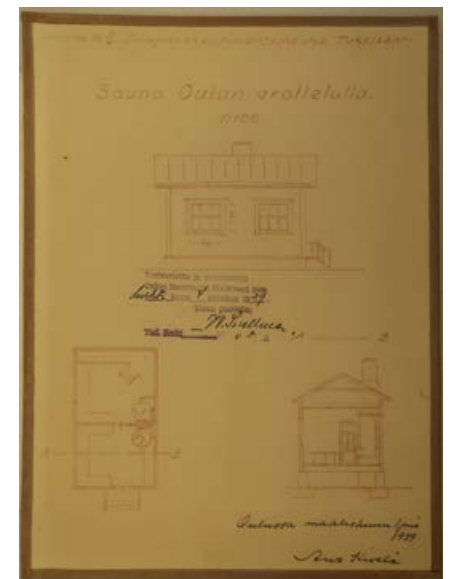
47. Kolmas samassa yhteydessä haettu lupa koski saunarakennusta. Suunnitelma on identtinen E. Pukinkorvan vuoden 1928 suunnitelman kanssa. KUVA: Oulun kaupunginarkisto

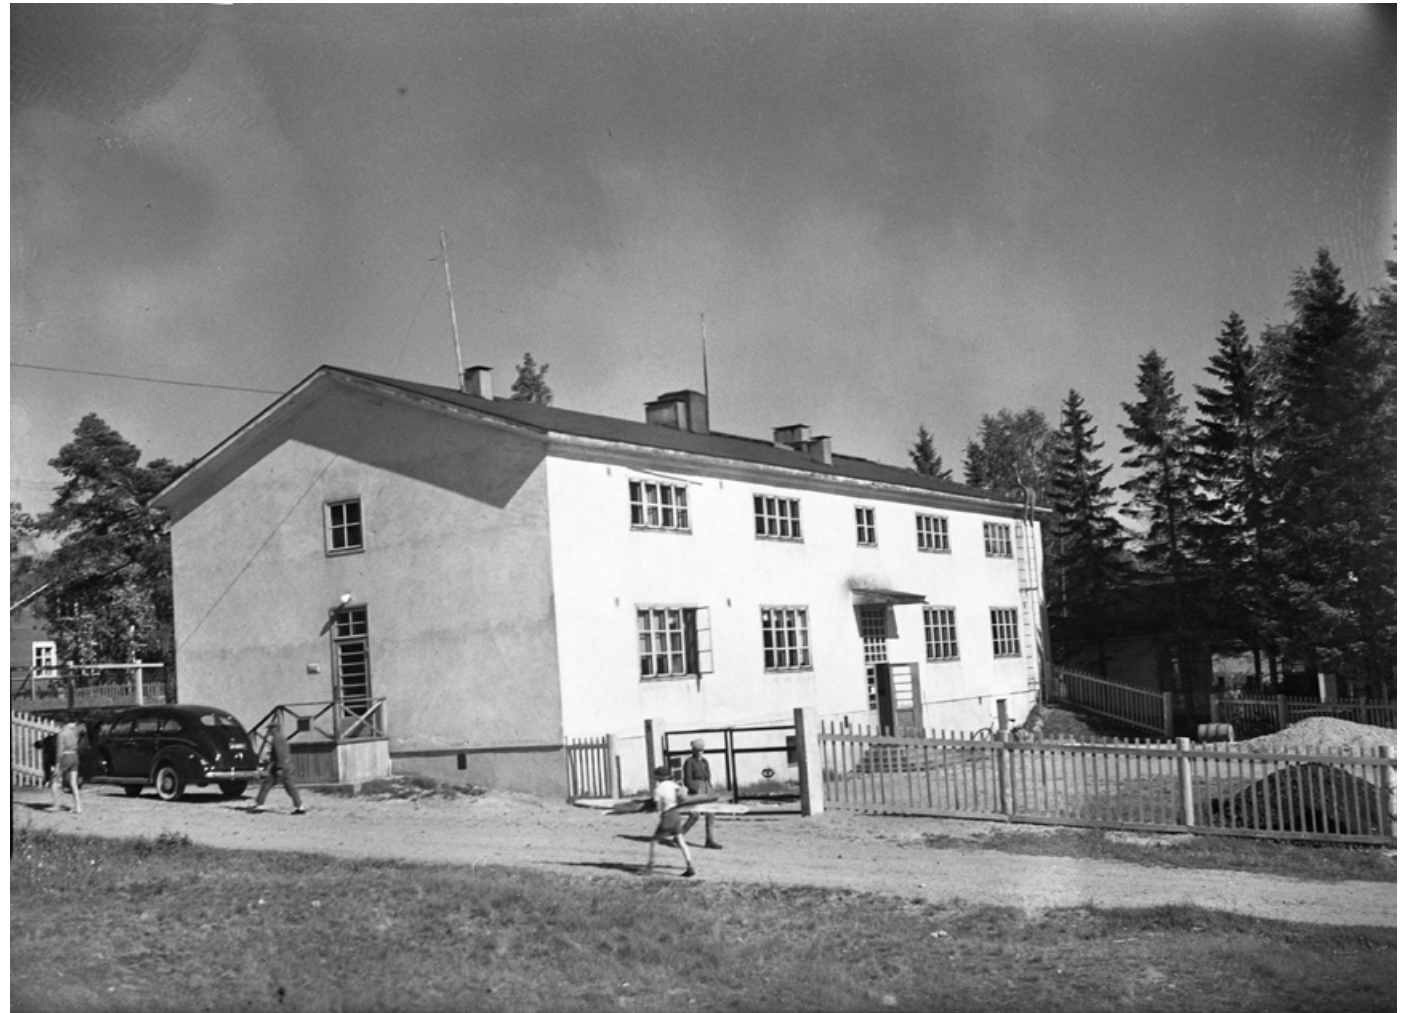
62. Vuonna 1948 otettu valokuva Uiton talosta. Sisäänkäynnin oikealla puolella näkyy kellarin laajennusosaan johtava sisäänkäynti. Katolle on tehty ukkosenjohdattimet ja piha on aidattu. Takana näkyvä aita erottaa Uiton talon ja piiripäällikön talon pihapiirit. KUVA: Mauno Mannelinin kokoelma

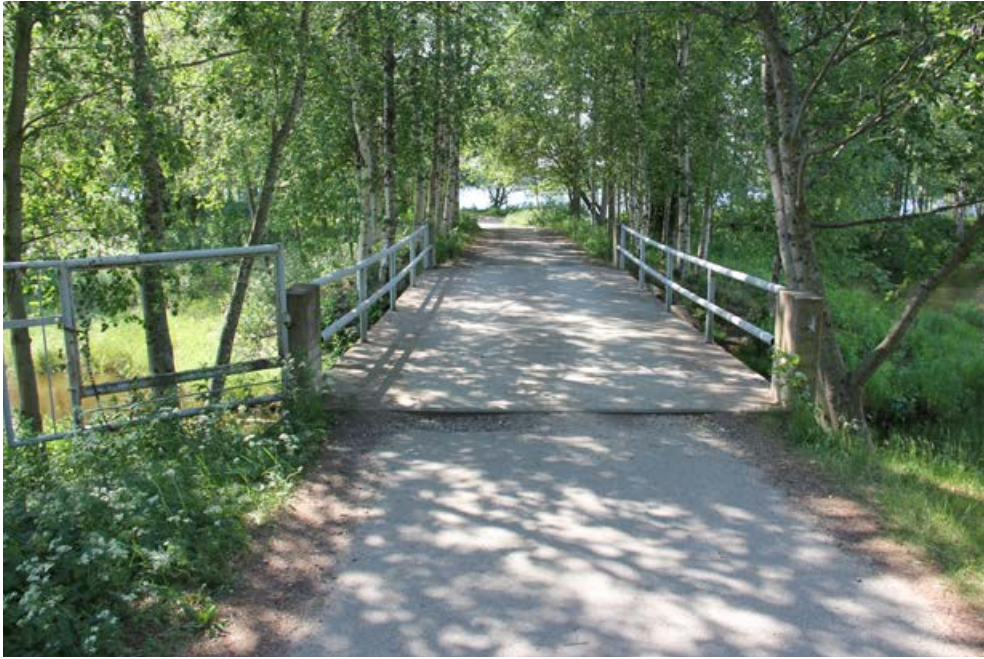
104. Tukkiisaaren ja rantatörmän välissä kulkee kapea uoma. Sen yli johtaa ajoneuvon kantava teräsbetonikantinen silta, joka on rakennettu Uiton talon tapaan vuonna 1938.

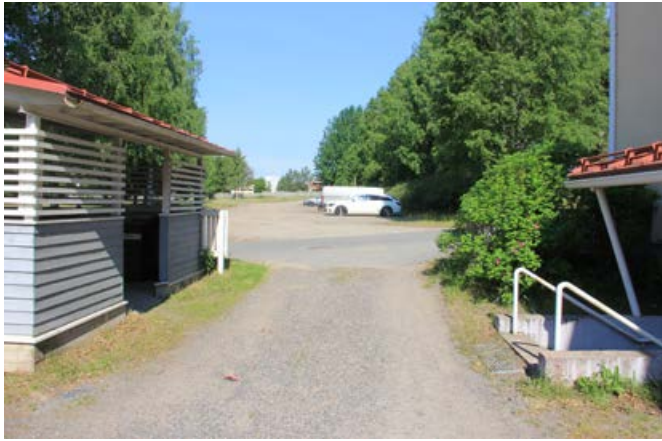
110. Tontin länsisivulla olevan pääportti sekä sen yhteyteen rakennettu jätekatos on tehty 1996 peruskorjauksen yhteydessä.

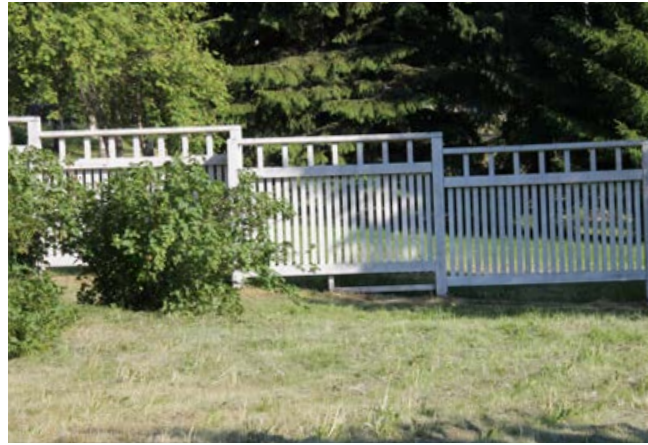
111. Puutarhaa ympäröi vuonna 1996 rakennettu puuaita. Aita on tontin yläpäässä 1,6 metriä korkea ja muuttuu rantaa kohden matalammaksi.

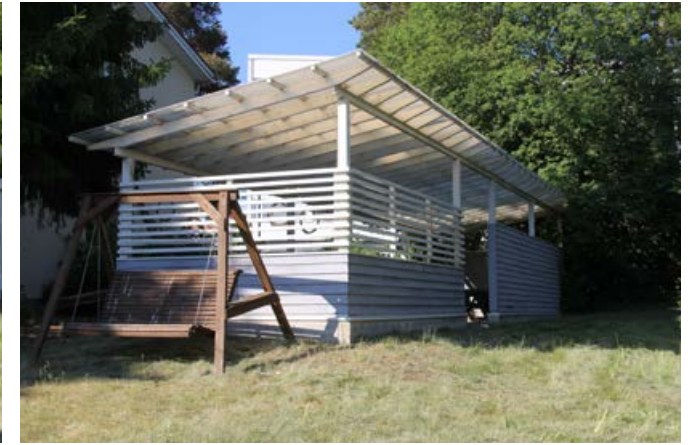
112. Valokatteinen pergola ja sen jatkeella oleva kuivauskatos on sijoitettu talon eteläpäätyyn.

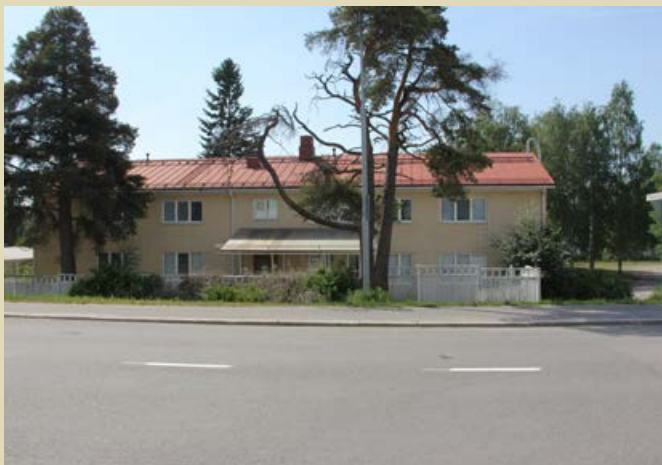
119. Rakennus kohtisuoraa Koskitien yli nähtynä. Tien korko on noussut aikojen saatossa ja rakennus on jäänyt painanteeseen.

Siniharmaaksi maalattu betoninen kivijalka on näkyvillä joen puolella noin metrin verran. Koskitien puolella näkyvän osan korkeus vaihtelee 100 ja 300 mm välillä.

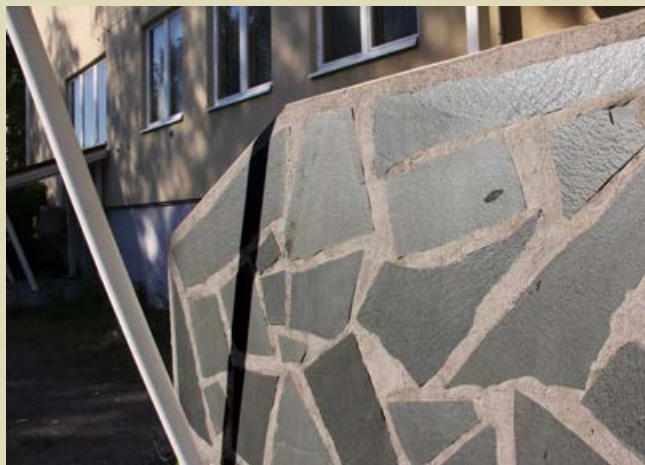
122. Vuoden 1996 peruskorjauksessa porraskaiteet verhoiltiin 1950-luvun tyyliin luonnonkivellä. Katoksen teräksiset vinotuet puolestaan edustavat kyseisen aikakauden tyyliä.

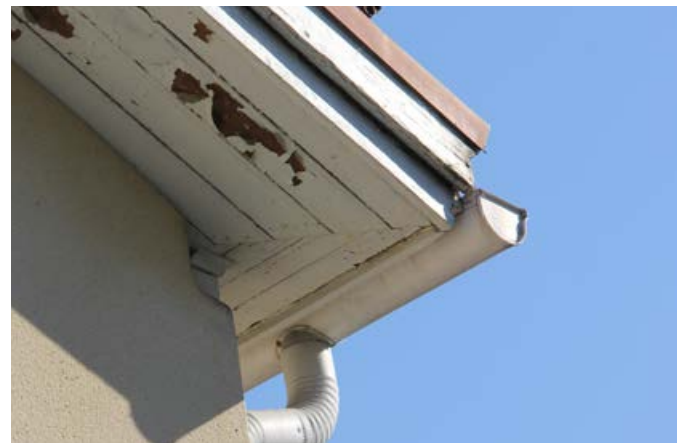
129. Vesikatto tuulettuu nykyisin sivuräystäiltä ja myöhemmin lisättyjen harjatuulettimien kautta. Räystäiden aluslaudoitus on muodoltaan alkuperäinen. Maalin lohkeilu viittaa puutteelliseen tuuletuvuuteen.

Vesikaton alkuperäinen materiaali oli eterniitti, joka 1950-luvulla korvattiin valssatulla betonitiilikatteella. Nykyinen katemateriaali on konesaumattu rivipelti, joka asennettiin vuonna 2000. Katto on maalattu tiilenpunaiseksi.

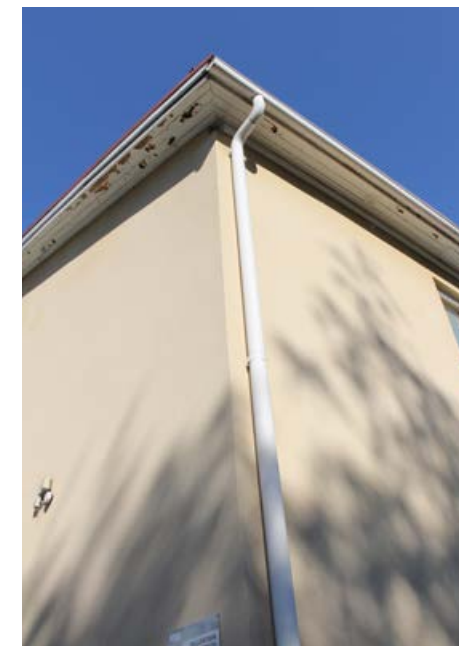
130. Rakennuksen pitkillä sivuilla on kolme pyöreää syöksytorvea.

Pitkillä sivuilla puolipyöreät teräksiset riippukourut johtavat sadevedet pyöreisiin syöksyihin. Sadevesi johdetaan rännikaivojen ja pihan painanteiden kautta maaperään. Salaojat uusittiin 1980-luvulla mutta niiden nykytilasta ei ole tietoa.

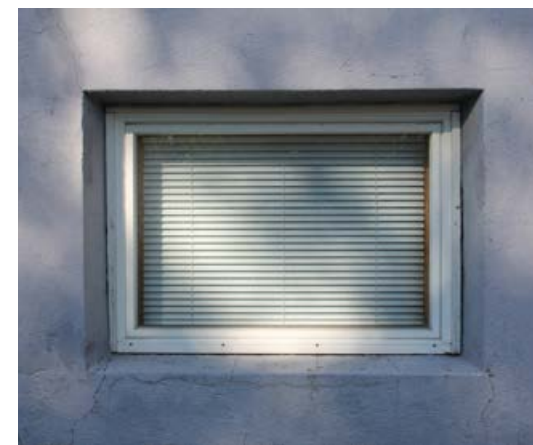
134. Pihan puolelle avautuva kellarinikkuna, jolle vuonna 1996 tehtiin samanlainen pari.

Kivijalassa on ikkunoita vain joen puolella. Vuonna 1996 tehtiin lisäikkuna saunan kohdalle.

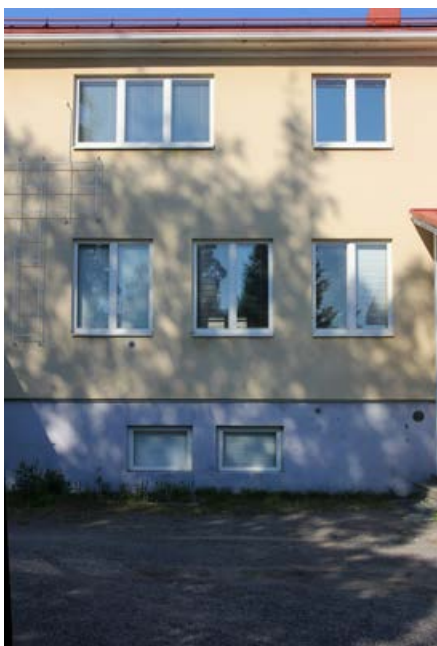
135. 1950-luvulla tehtiin uusi ikkunajako. Vaakaikkunoiden joukkoon lisättiin kaksijakoisia pystyikkunoita.

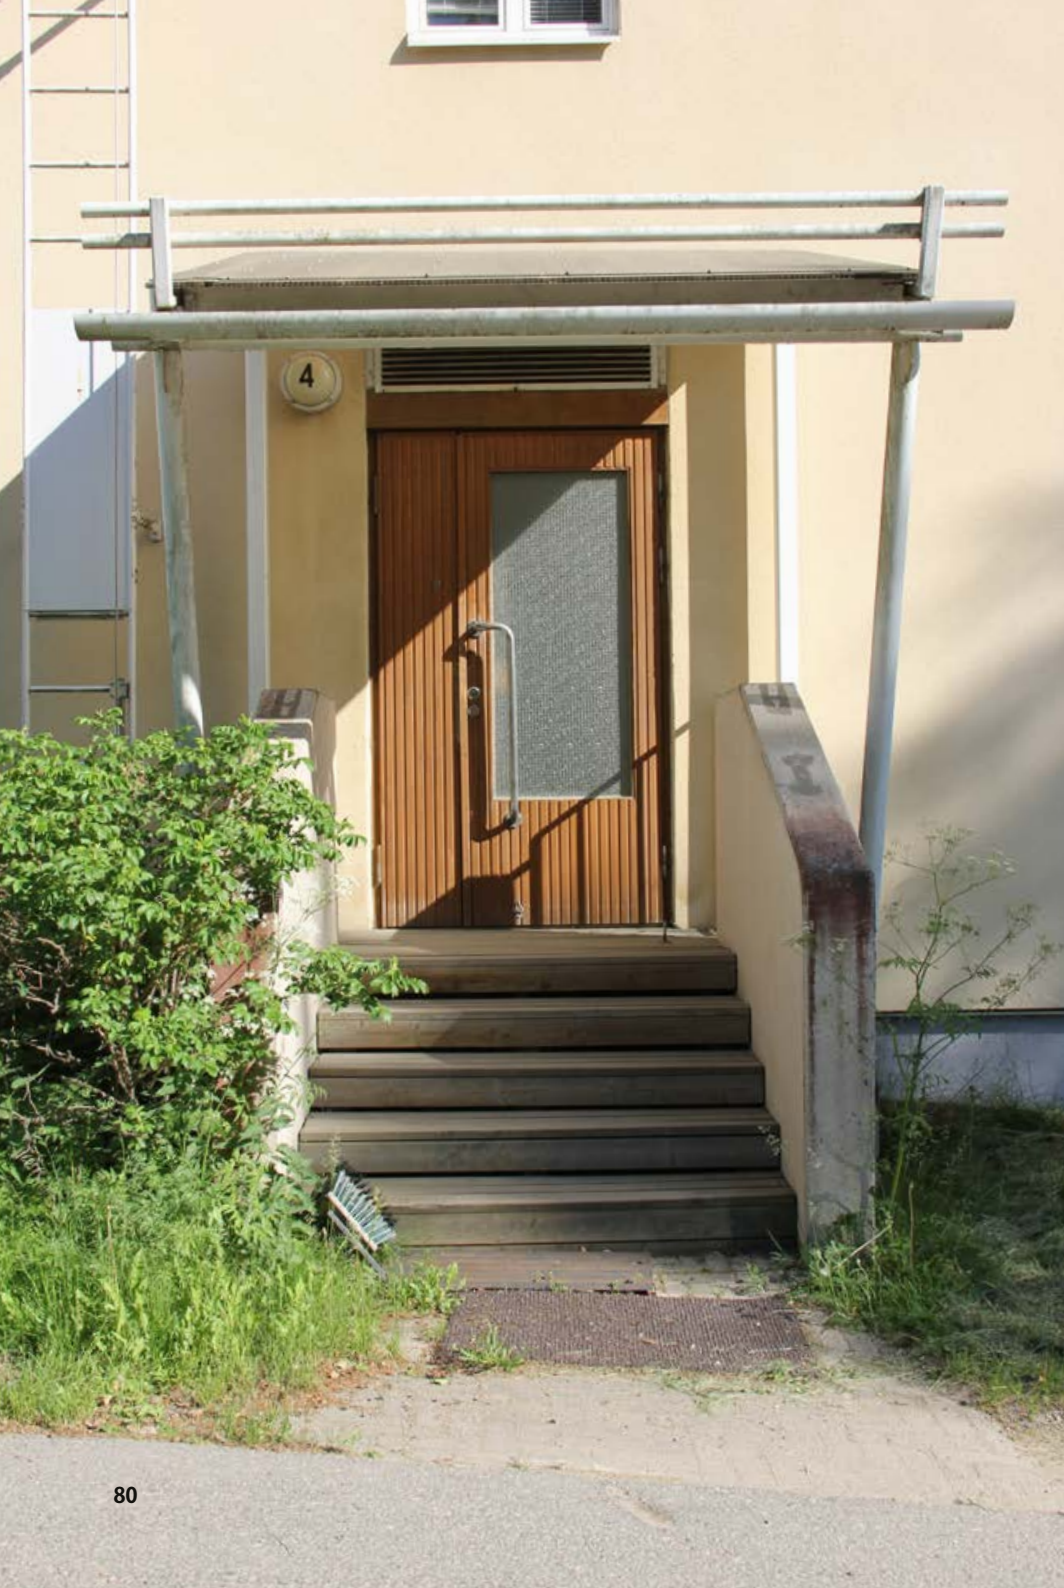
138. VASEMMALLA: Länsipäädyn sisäänkäynti on alkuperäisellä paikalla. Se sai nykyisen muodon vuoden 1958 muutostyöskorjauksessa. Katos ja betonikaiteet ovat 1990-luvulta.

Rakennuksessa oli alunperin kaksi sisäänkäyntiä kerroksiin ja yksi kellariin. Miehistökämppeihin mentiin joen puolelta ja konttoriin länsipäädystä. Vuonna 1947 tehtiin toinen sisäänkäynti kellariin ja vuonna 1958 uusi sisäänkäynti Koskitien puolelle. Samana vuonna ulko-ovet ja portaat uudistettiin.

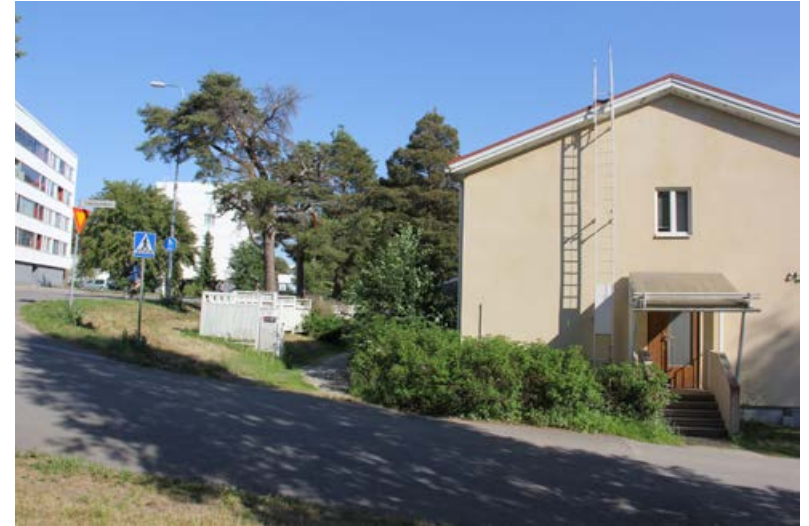
137. Esteetön sisäänkäynti on tehty Koskitien puolelle, jossa maa on ensimmäisen kerroksen tasalla.

Vuoden 1996 peruskorjauksessa sisäänkäynneille tehtiin katetut porrastasanteet ja betonikaiteet, jotka verhoiltiin 1950-luvun tyyliin luonnonkivellä. Koskitien puoleisesta sisäänkäynnistä tehtiin esteetön. Talossa ei ole hissiä, joten esteettömyys päättyy ensimmäiseen kerrokseen.

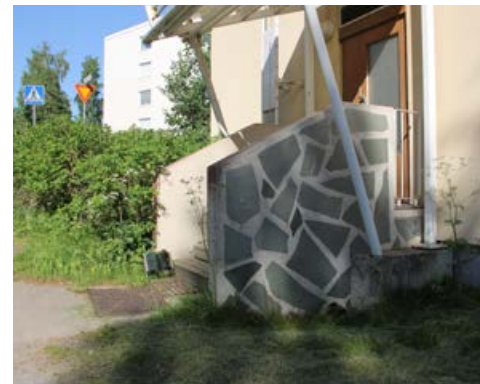
139. Porraskaiteet on tehty betonista ja verhoiltu luonnonkivillä.

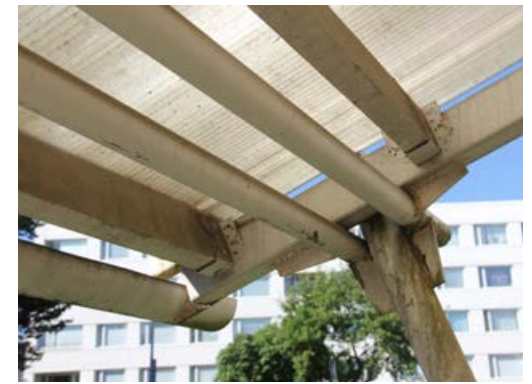
140. Teräsrunko kannattelee sisäänkäynnin valokatetta.

Koskitien ja länsipäädyn katokset tehtiin valokatteisina. Katoksiin tehtiin keveät teräsrungot, jotka ovat tunnistettavasti 1990-luvun lisäyksiä. Porraskelmat tehtiin puusta ja osa kaitteesta tehtiin teräksisinä pinnakaiteina.

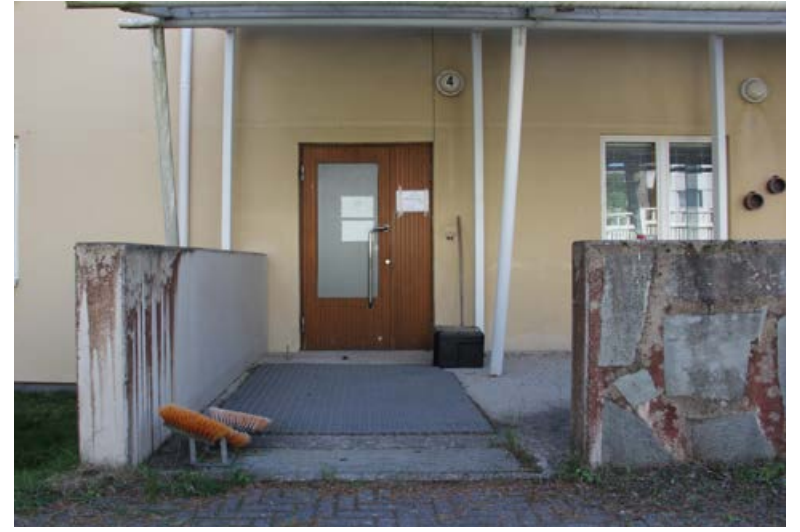
144. Koskitien puoleinen sisäänkäynti on muotoiltu esteettömäksi. Liuskekivillä verhoiltu betoni-kaide ja pitkälle ulottuva valokate suojaavat oven edessä olevaa tasannetta.

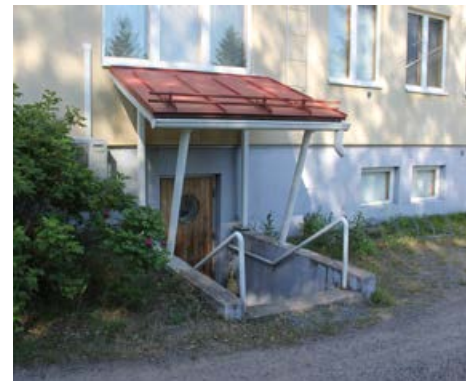
145. Kellarin saunaosastolle ja teknisiin tiloihin johtava sisäänkäynti on katettu. Merellinen ovi on lisätty 1996.

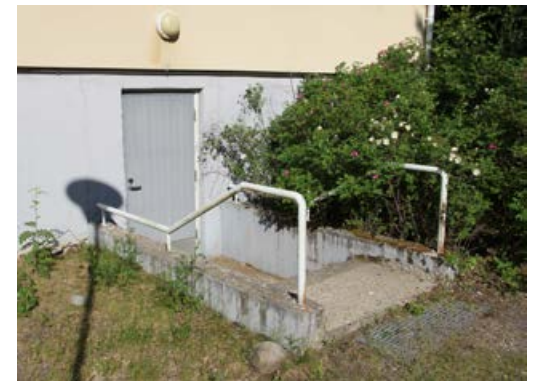
146. Itäpäädän kellarin laskeudutaan betoniportaita pitkin. Ovi on muodoltaan vuoden 1947 oven kaltainen.

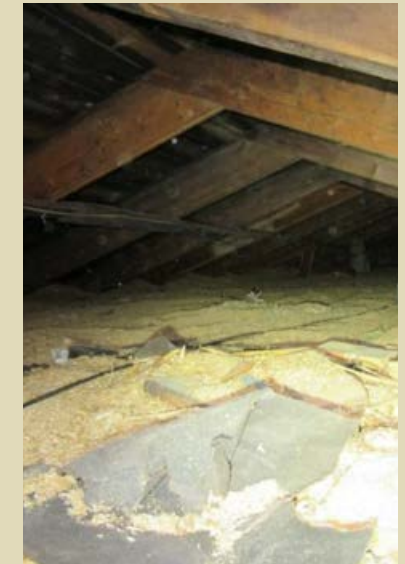
151. Ullakkotila on matala kolmiomainen laipio. Eristeenä on kutterin- ja sahanpurua. KUVA: Sitowise

Välipohjat ovat puurakenteisia lukuun ottamatta luoteiskulman betoniholvia. Alkuperäisiä lankkulattioita on säilynyt myöhempien pintamateriaalien alla. Välipohjien täyteenä on kutterinlastua sekä myöhemmin lisättyä lasivillaa. Yläkerrassa on kaksitaitteinen alakatto. Ullakko on matala kolmiomainen laipio, johon on tehty myöhemmin palo-osastointi. Vanhaa paneloitua ja puukuitulevyllä päällystettyä sisäkattoa on säilynyt alas laskettujen levykattojen alla.

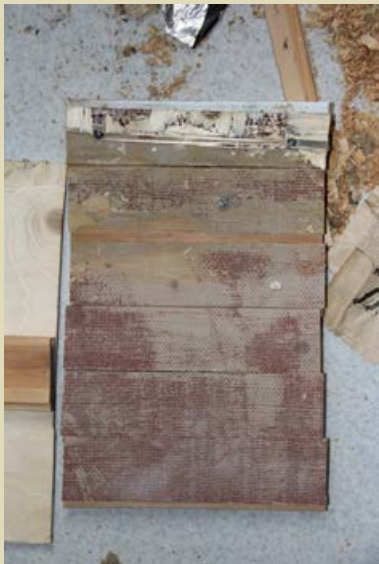
149. Toisen kerroksen asuinhuoneen lankkulattia on säilynyt muovimattojen alla.

Kerroksissa oli alunperin maalatut puulattiat. Niitä on säilynyt pintakerrosten alla ainakin toisessa kerroksessa. Ensimmäisessä kerroksessa on ollut vinyylilaatoilla päällystettyjä lattiaita, jotka purettiin 1980-luvun muutostyössä niskapalkkeihin asti.

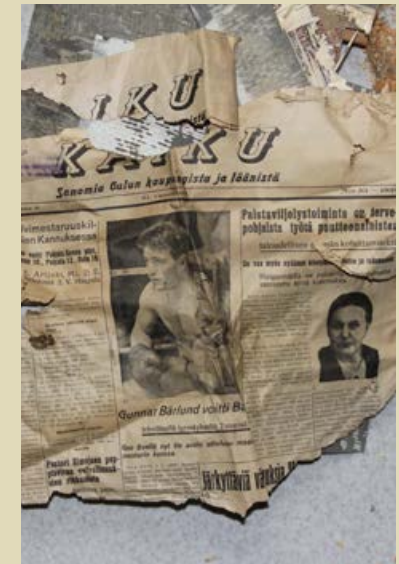
155. Lattian rakennekerroksia on erotettu toisistaan sanomalehdillä. Kuvassa 8.31938 Oulussa ilmestynyt Kaiku-lehti.

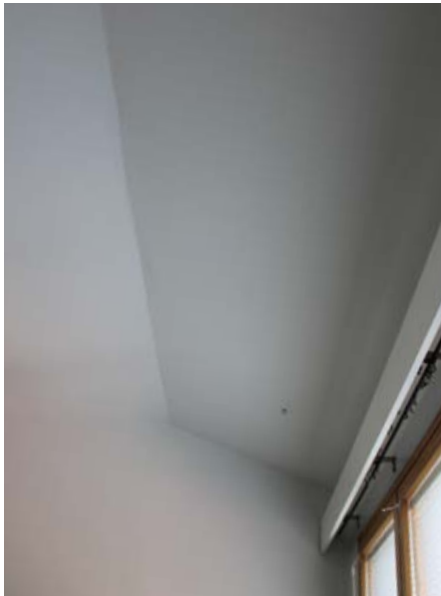
156. Toisen kerroksen alakatto on kaksitaitteinen. Alkuperäinen muoto on säilynyt alaslaskusta huolimatta.

Ensimmäisen kerroksen alkuperäinen huonekorkeus oli 2,80 m ja toisessa kerroksessa 3,10 m. Keskikatot oli paneloitu ja vinot sivuosat pinnoitettu selluloosapahvilla. Katoissa oli valkoiset kourulistat. Myöhemmin alakattoihin tehtiin puukuitulevytyt. Nykyisin yhtä vaille kaikki asuinhuoneiden ja yleisten tilojen alakatot ovat alas laskettuja

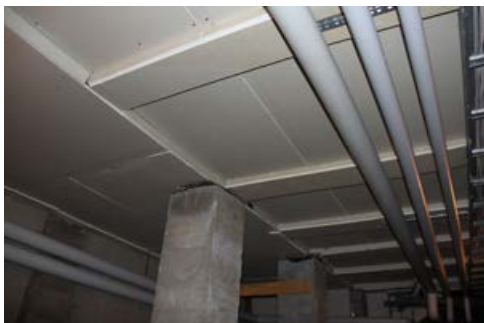
160. Kellarin rakentamattomassa osassa välipohja on suojattu kipsilevyllä.

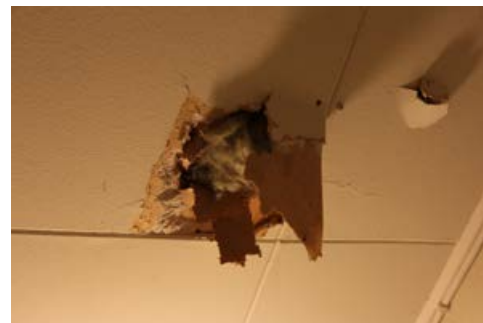
162. Kellarista nousevassa sisäporrashuoneessa on säilynyt vanha puukuitulevykatto.

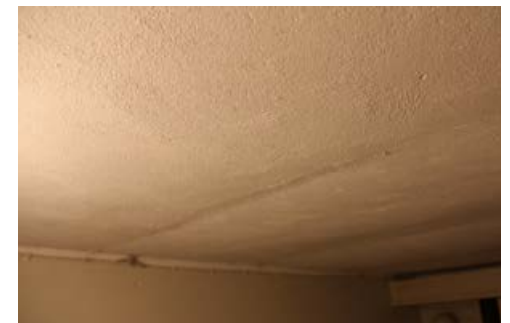
163. Kellarin itäosan laboratorion alakatto on rapattua toja-levyä.

ja tehty valkoiseksi maalatusta kipsilevystä. Talotekniikka ja johdotukset on vedetty pääasiassa alakattojen suojissa. Saniteettitilojen alakatot ovat lakattua mäntypaneelia. Kellarin länsiosassa alakatot ovat maalattua betonia. Itäosassa ne on tehty toja-levystä ja rapattu valkoisiksi.

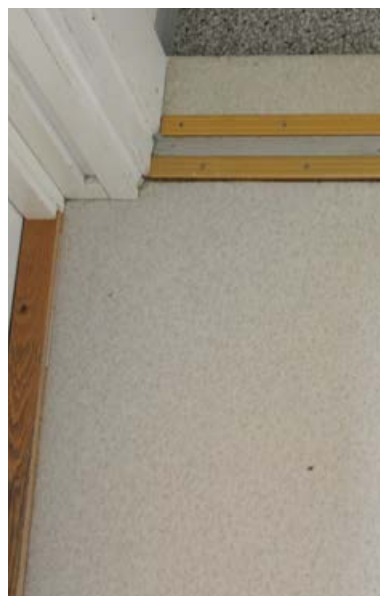
165. Käytävissä ja asuinhuoneissa on käytetty vaaleanharmaa vinyylimattoa.

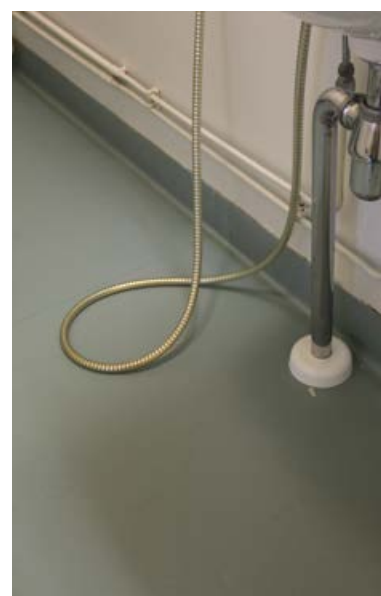
167. Märkätiloissa on käytetty siniharmaa muovimattoa.

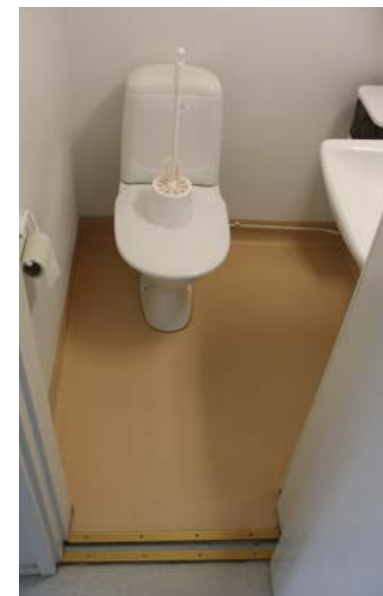
168. Vanhimmissa WC-tiloissa on käytetty ruskeaa muovimattoa.

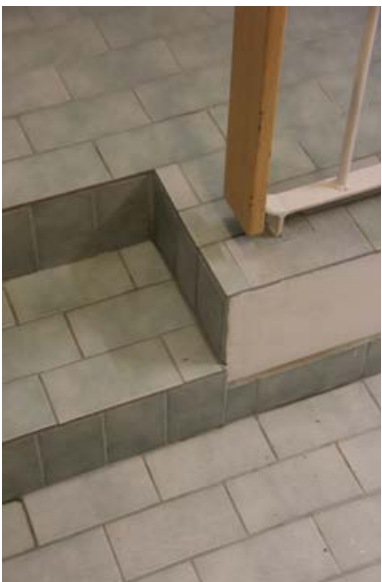
169. Länsipäädyn kellarissa on vaaleansininen keraaminen laattalattia.

Vuonna 1996 kellarin rakennetun saunaosaston lattia on laatoitettu vaaleansinisellä keraamisella laattalla. Kellarin itäpäästä löytyvät rakennuksen vanhimmat lattiat, jotka ovat maalattua betonia.

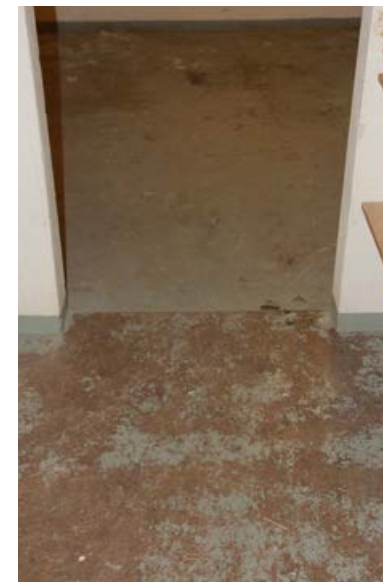
170. Itäpäädyn kellarissa on alkuperäinen maalattu betonilattia.

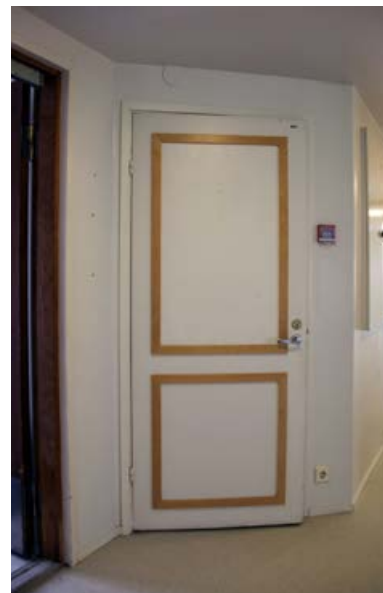
174. Listoituksella koristeltu vanha laakaovi.

risteltu mäntylistoilla tehdyillä peilikuviolla. Uusimmat 1990-luvun ovet ovat huulittuja laakaovia. Myös saunojen pyöreällä ikkunalla varustetut mäntyovent ja osastoivat palo-ovet ovat viimeisimmästä peruskorjauksesta. Lähes kaikki helat ja lukot on uusittu 1990-luvulla tai myöhemmin.

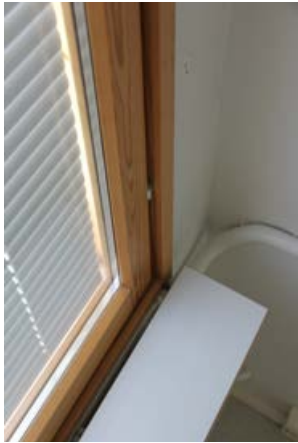
185. Ikkunat on uusittu viimeksi vuonna 1996. Ikkunalauta on iki-laminaattilevyä.

Ikkunat on varustettu aukipitosalvoilla ja sälekaihtimilla. Ikkunoiden yläpuolella on verholauta. Sisäpuolella ei ole ikkunapenkkiä. Ikkunalauta on tehty iki-laminaattilevystä.

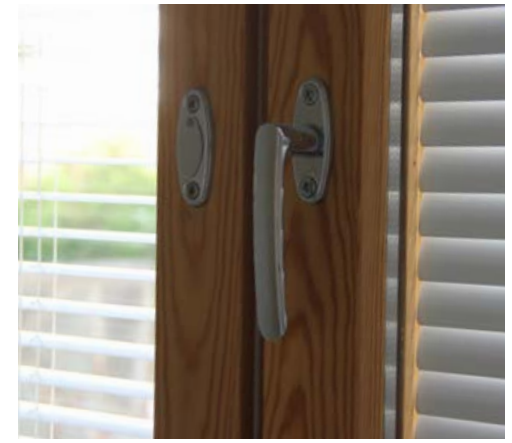
188. Sisemmässä ikkunassa on lämpölasia. Helat ovat tyypillisiä 1990-ikkunavarusteita.

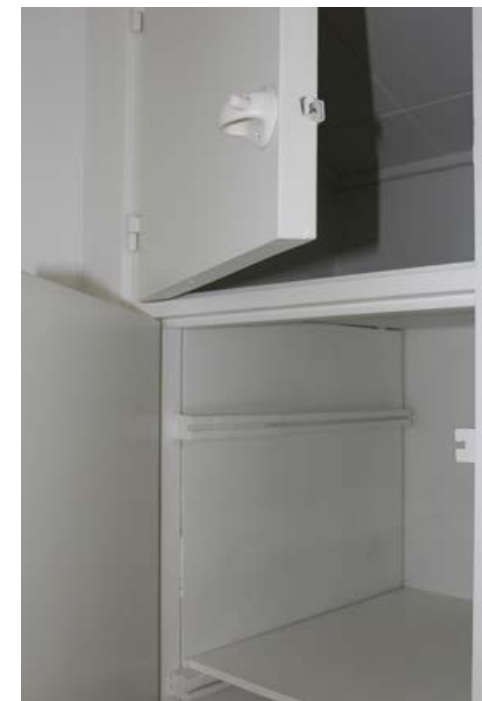
195. Vanha komero on puusepän työtä. Vetimenä on 1950-luvulla suosittu Leea-salpa.

Toisen kerroksen ryhmähuoneessa on säilynyt yksi 1950-kiintokomeroryhmä, jossa myös aikakaudelle tyypilliset helat ovat säilyneet.

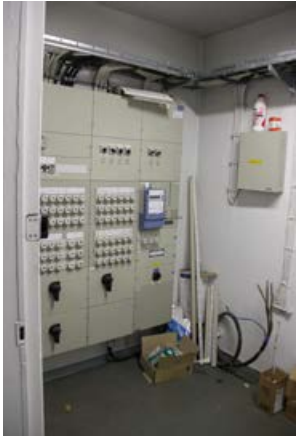
196. Sähköpääkeskus on uusittu 1990-luvun peruskorjauksessa

Uiton talon valaistus on pääosin suoraa yleisvaloa, jonka lähteenä on kattoon sijoitettu loisteputki tai kupuvalaisin. Näin on toteutettu sekä asuinhuoneiden että yhteistilojen yleisvalaistus. Valaistusratkaisua on määrittänyt vanhustenhoitolaitoksille annetut valaistusnormit, esteettömyys ja käyttöturvallisuus. Rakennuksen sähköpääkeskus sijaitsee kellarin länsipäädysssä. Ryhmäkeskukset sijaitsevat kellarissa ja ensimmäisessä kerroksessa.

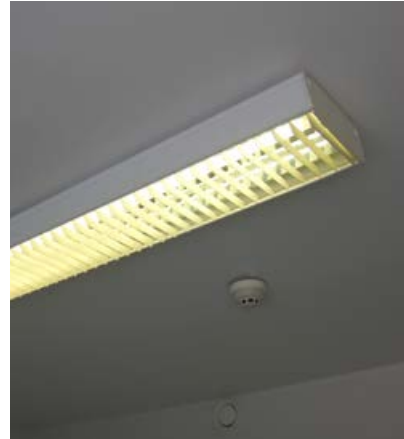
198. Asuinhuoneen yleisvalaisimenä on tyypillisesti kookas loisteputkivalaisin.

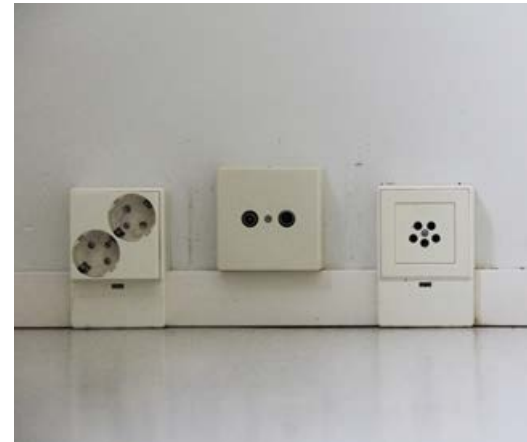
202. Lattialistaa on käytetty yleisesti johtokouruna.

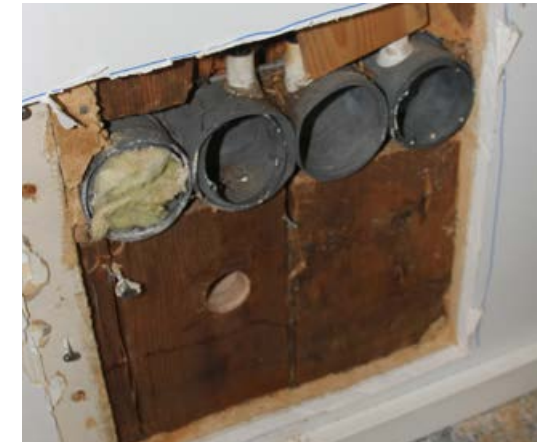
204. Vanhoja lyijykuoria sähkörasioita ulkoseinässä.

Sähkö-, puhelin- ja antenniverkko on uusittu 1990-luvun peruskorjauksessa. Tuolloin rakennettiin myös automaattinen turvajärjestelmä, jota täydennettiin 2000-luvulla. Sähkökalusteet ovat 1990-luvun mallistoa. Ulkoseinillä on säilynyt vanhoja lyijykuoria sähkörasioita ja niille johtavia rautaisia suojaputkia. Nämä asennukset ovat todennäköisesti 1950-luvulta.

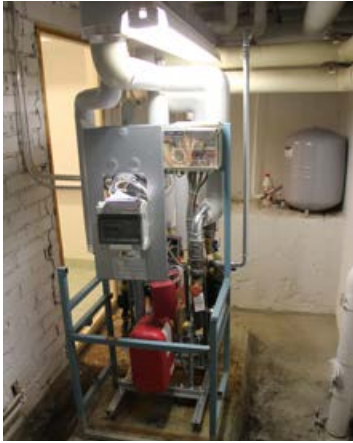
207. Kaukolämmön lämmönvaihdin on uusittu vuonna 2017.

Alkuperäiseen rakennukseen tehtiin keskuslämmitys, jonka kiinteä polttoaine vaihdettiin ensin öljyyn ja vuonna 1983 kaukolämpöön. Lämpö jaetaan kerroksiin patteriverkon kautta. Vanhimmat patterit ovat 1950-luvulta ja uusimmat 2000-luvulta. Kellarissa on myös yksi 1940-luvun putkipatteri. Rakennuksen alkuperäinen ilmanvaihto oli painovoimainen. Järjestelmään tehtiin koneellinen poisto 1950-luvulla.

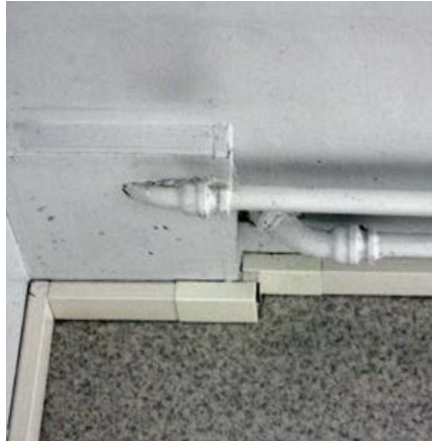
210. Vanhimpia keskuslämmityksen putkituksia ulkoseinässä.

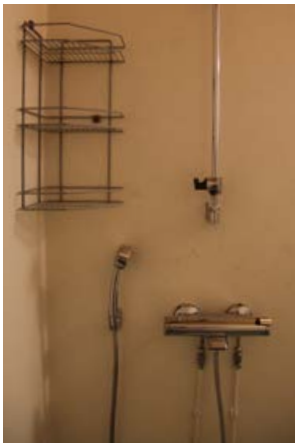
211. Suihkuhuoneen vesikalusteet ovat 1990-luvulta.

Nykyinen ilmanvaihtojärjestelmä tehtiin vuoden 1996 peruskorjauksessa. Tuolloin kellarisiin rakennettiin uusi ilmanvaihtokonehuone, jonne sijoitettiin tuloilmakone. Poisto tapahtuu katolle sijoitetun huippuimurin kautta. Ilmanvaihtokanavat on sijoitettu pääosin alakattoihin. Rakennuksen vesikalusteet on uusittu kokonaisuudessaan 1990-luvulla ja myöhemmin osin täydennetty.

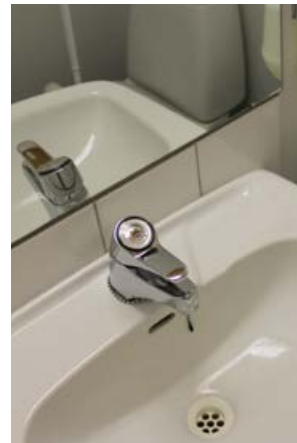
215. WC:n sekoitin ja allas 1990-luvulta

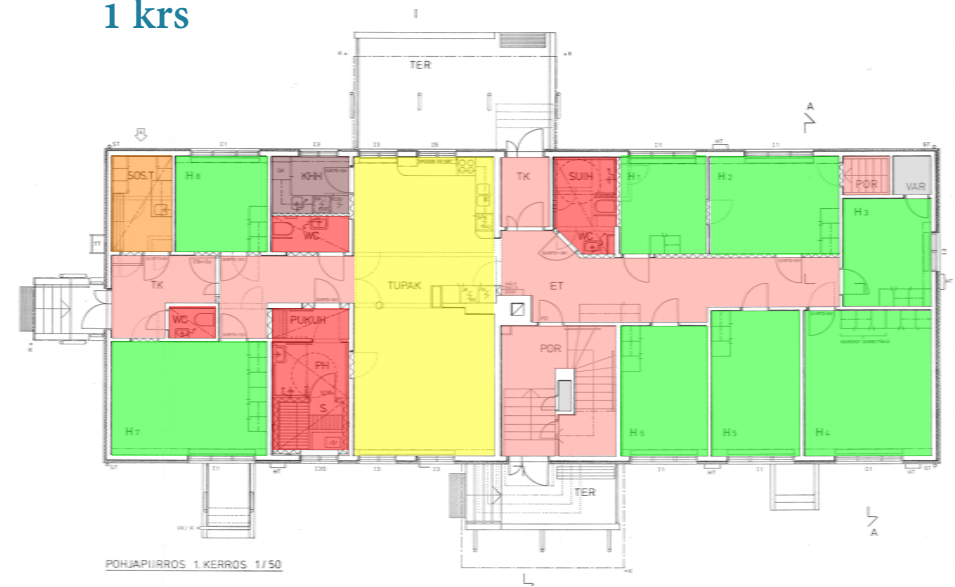
219. Uiton talon huonetilojen käyttötarkoitukset keväällä 2020. Kaavion pohjakuvana on ajantasapiirustukset 27.8.1996 Arkkitehtitoimisto Veli Karjalainen Ky

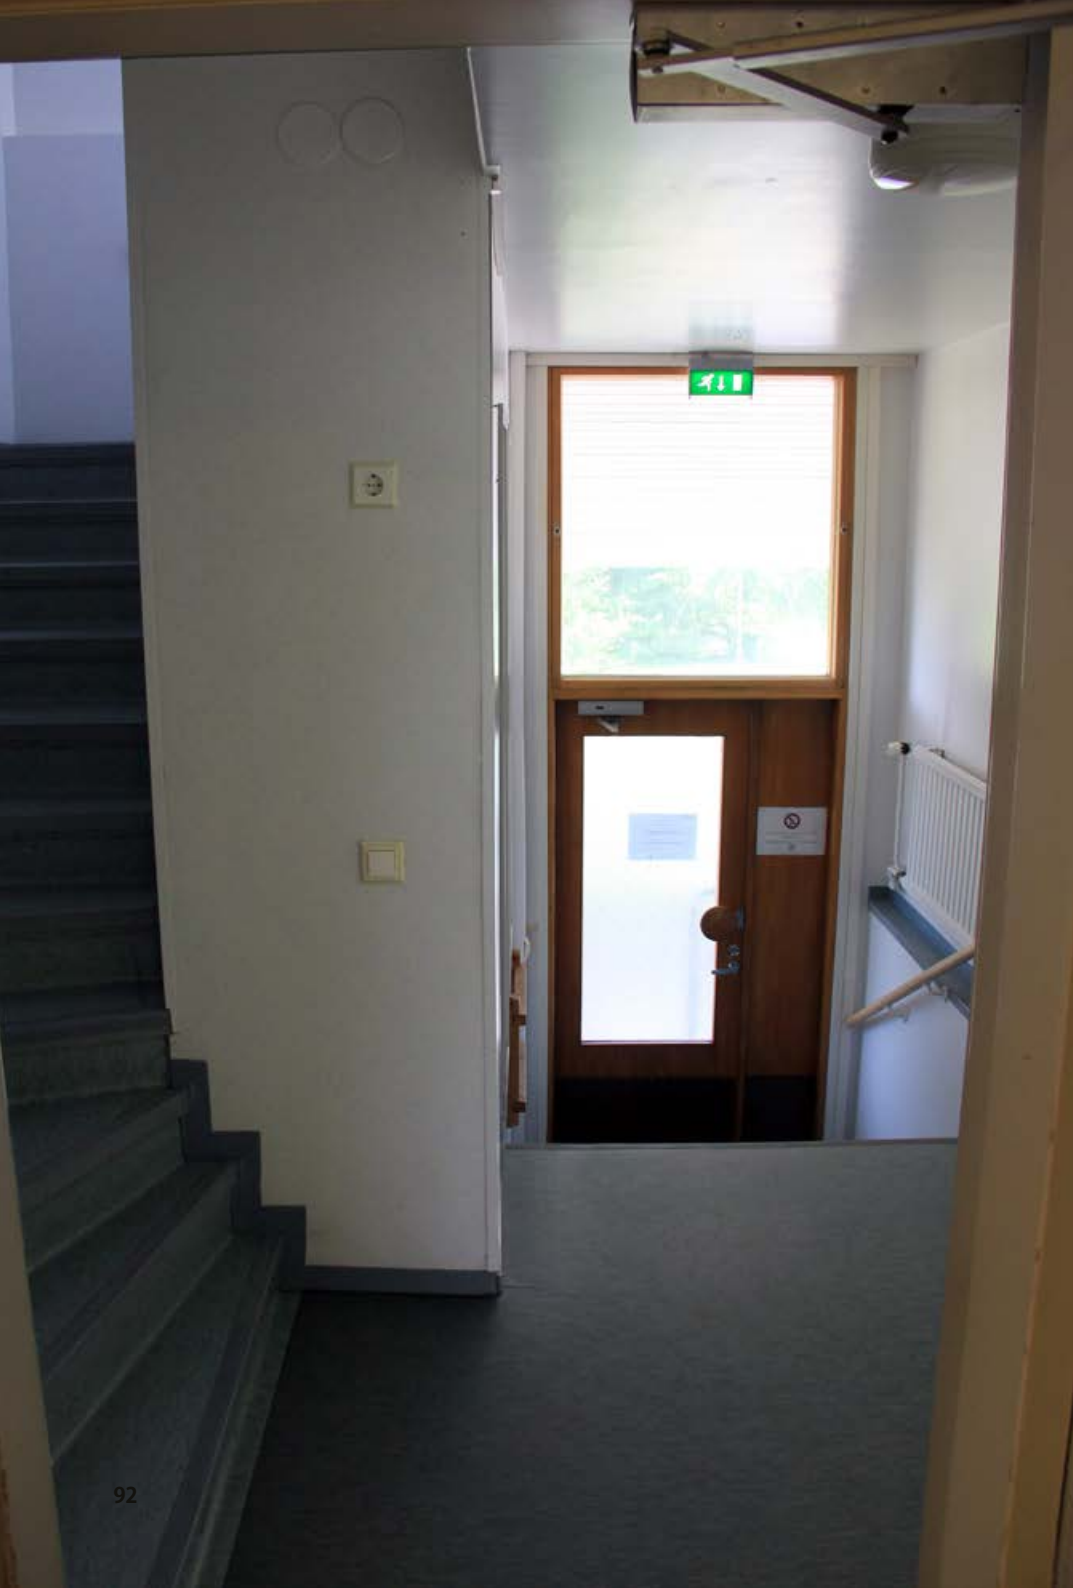
220. VASEMMALLA: Näkymä ensimmäisen kerroksen käytävältä porrashuoneeseen. Edessä näkyvä porras laskeutuu joen puoleiselle ulko-ovelle. Vasemmalla näkyy toiseen kerrokseen nouseva porras. Ulko-oven päällä on suuri tammikehyksinen yläikkuna.

Rakennuksen porrashuone sijaitsee joen puolella, rakennuksen keskellä. Portaan nykyinen muoto on tehty 1950-luvun muutostyöskorjauksessa. Vuoden 1996 peruskorjauksessa porrashuoneesta muodostettiin oma palo-osasto.

Porrashuone saa runsaasti valoa oven yläpuolisesta kookkaasta ikkunasta sekä toisen kerroksen ylätasanteen ikkunasta. Ulko-ovelta ensimmäiseen kerrokseen nousee suoravartinen porras, josta kulku toiseen kerrokseen jatkuu kolmivartista oikealle kiertyvää porrasta pitkin. Porrashousujen välissä on pystyroilo.
