UITON TALO

KOSKITIE 4, OULU

RAKENNUSHISTORIASELVITYS

Oulu 30.11.2020 Arkkitehtitoimisto Jorma Teppo Oy

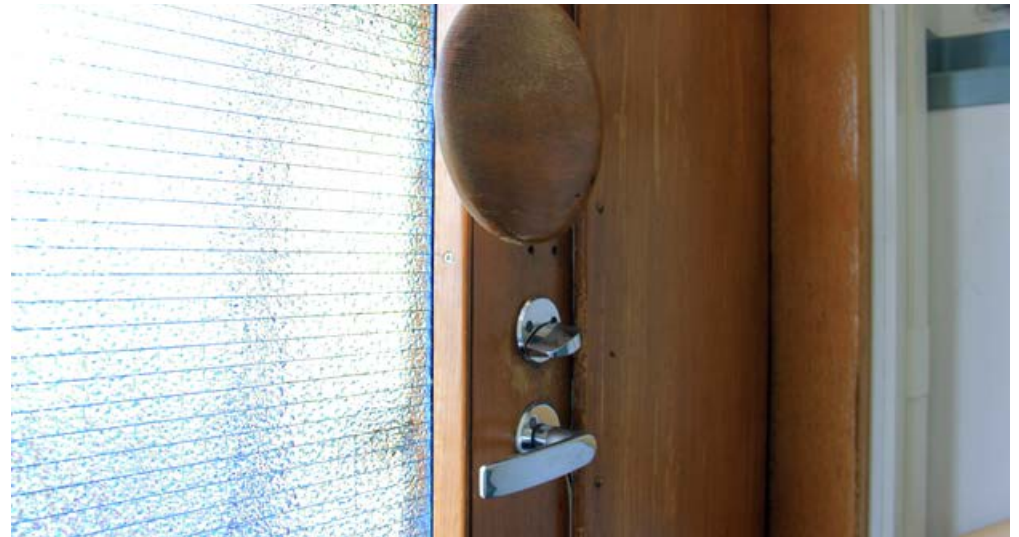
221. Tammiviilutettu ja rautalankalasilta varustettu ulko-ovi on 1950-luvun lopulta ja kunnostettu myöhempien peruskorjauksen yhteydessä. Helat ja lukitus on uusittu 2000-luvulla.

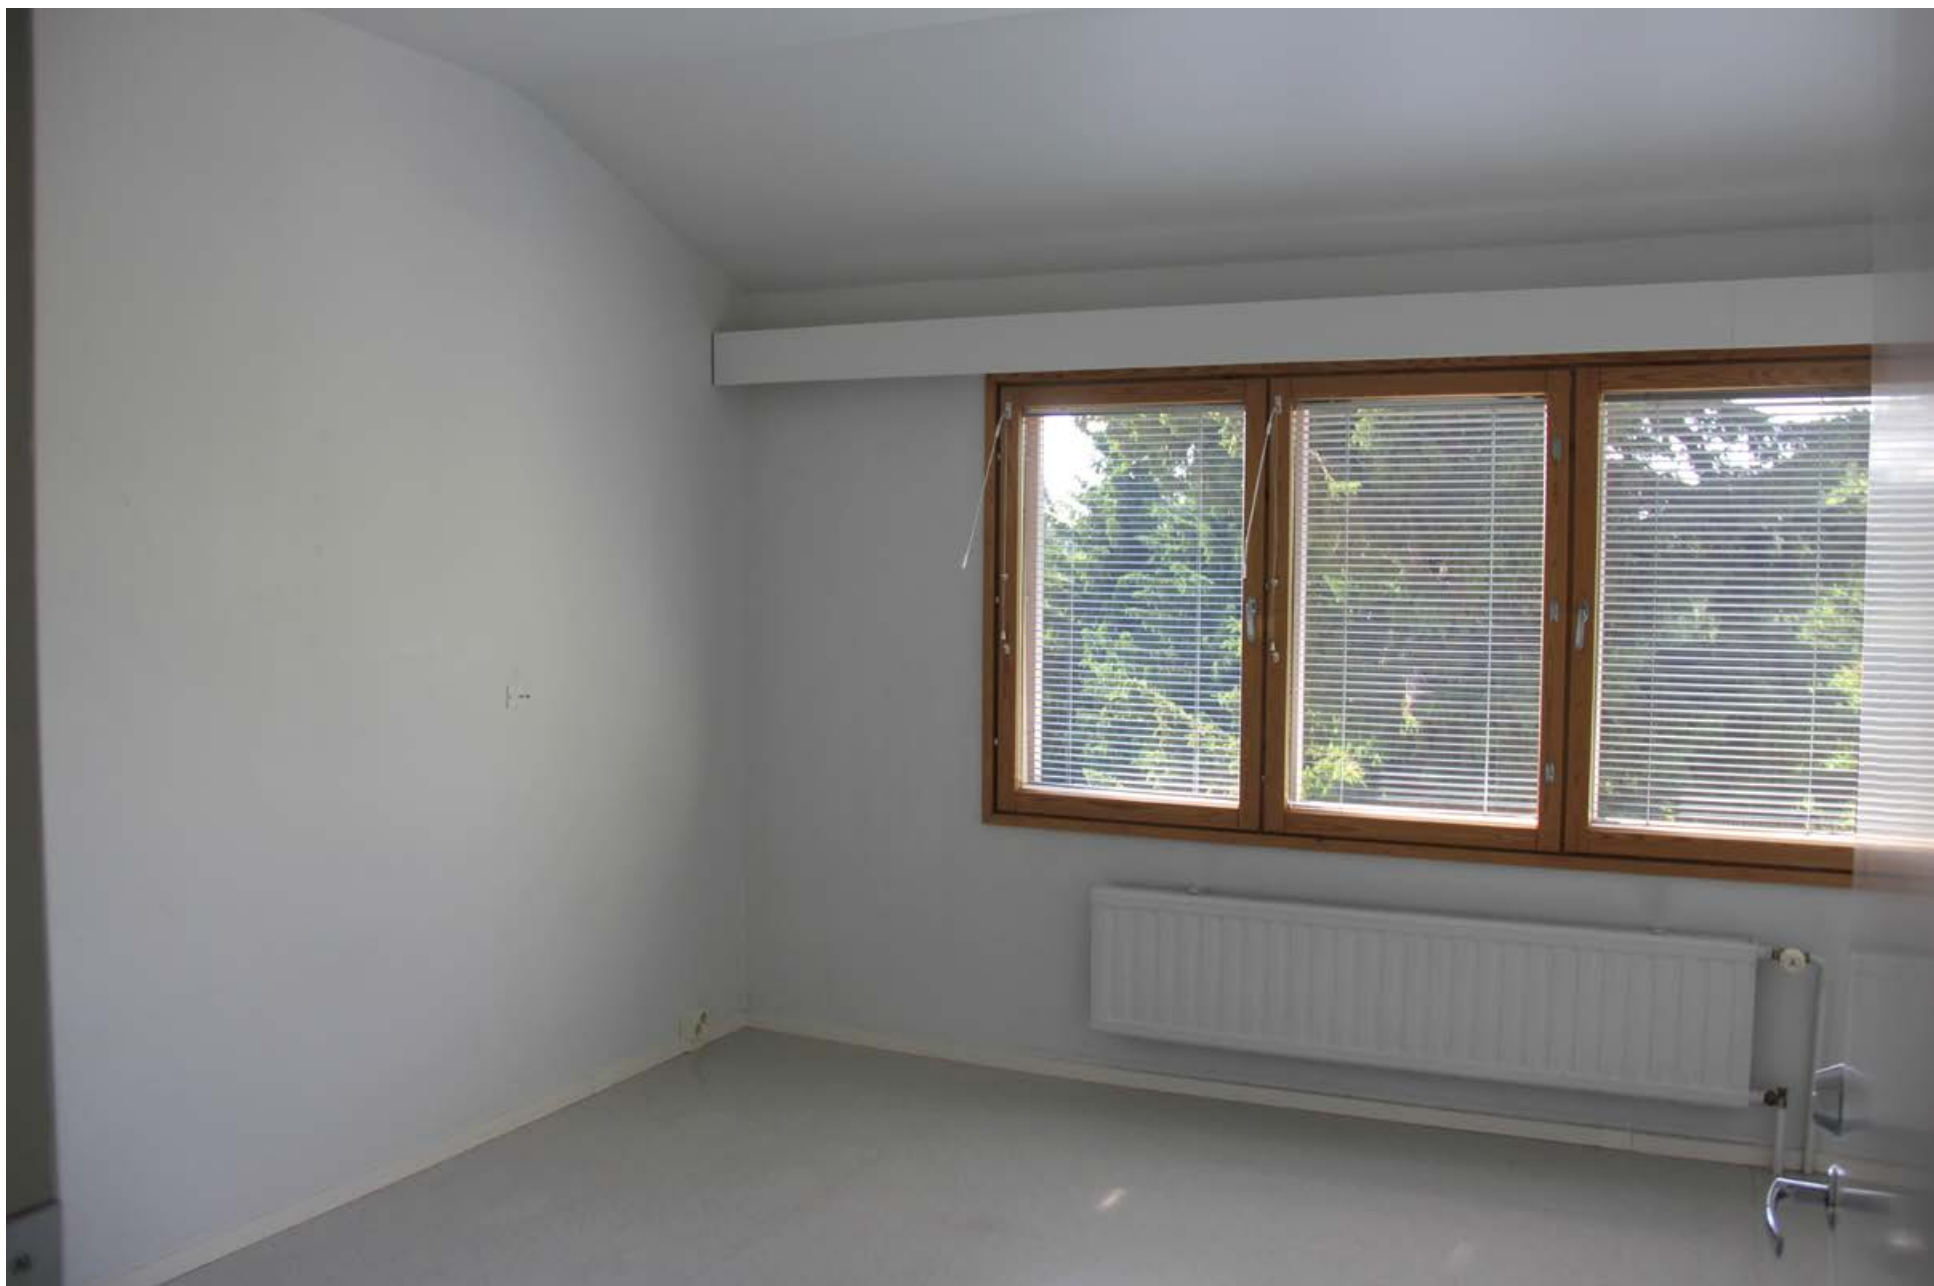
238. Asuinhuone H4 sijaitsee toisen kerroksen itäpäädyssä. Huone on kooltaan 11,3 neliötä ja sen sisäkatto laskeutuu ulkoseinän vieressä. Huoneen ikkunanäkymät avautuvat puutarhan yli Hartaanselälle.

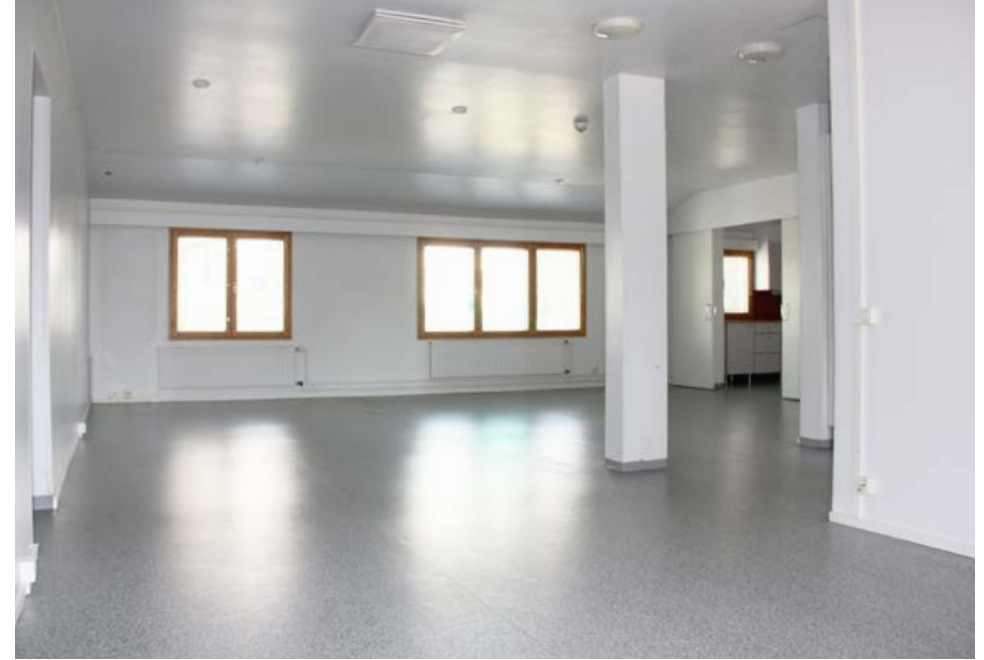
244. Toisen kerroksen kokoontumistila etelän puoleiselta seinustalta katsottuna. Purettu kantava seinälinja on korvattu pilareilla.

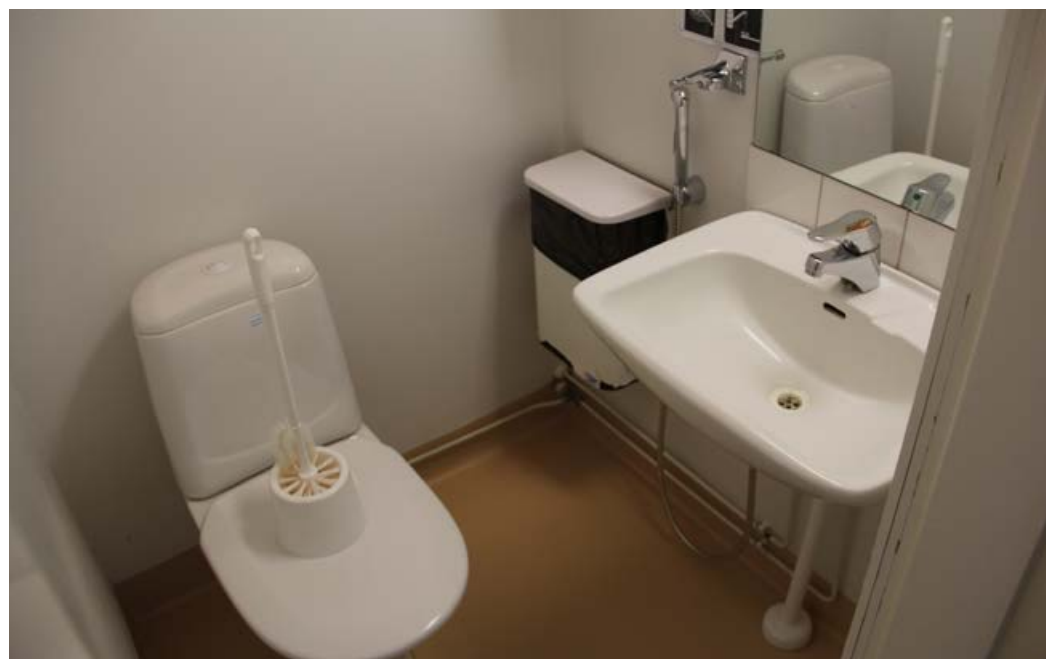
254. Toisen kerroksen wc:n lattia on päällystetty ruskealla vinyylimatolla. Vesikalusteet ovat 1990-luvulta. Vesijohdot on toteutettu pintavedolla.

Saniteettitiloissa on valkoiseksi maalatut levyseinät, lattioissa on sininen tai ruskea muovimatto ja alakatoissa mäntypanelointi. Vesikalusteet ovat pääosin 1990-luvulta.

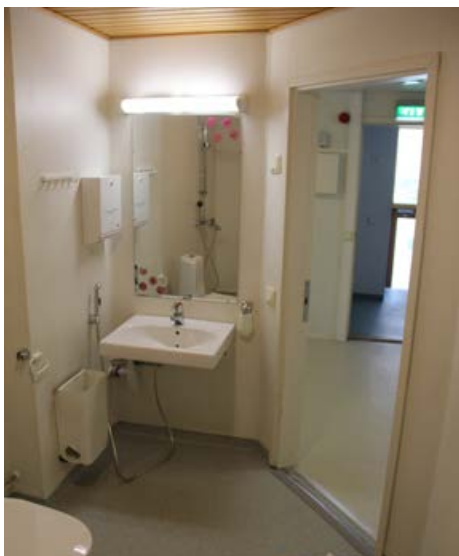
255. Ensimmäisen kerroksen wc on talon ainoa inva-mitotettu wc. Huoneen perällä on suihku.

1996-luvun peruskorjauksessa rakennuksen käyttötarkoitus muuttui vanhusten asumisyksiköksi ja saniteettitiloja tarvittiin lisää. Asuinhuoneisiin ei ollut mahdollista rakentaa wc:tä, joten niitä tehtiin kumpaankin kerrokseen käytävien yhteyteen. Ensimmäisessä kerrokseen tehtiin kolme wc:tä, joista yksi on inva-mitotettu ja varustettu suihkulla. Toisessa kerroksessa, jonne ei ole esteetöntä kulkua, on kolme pientä wc:tä ja yksi suihkuhuone. Myös kellarin saunaoasastolla on wc.

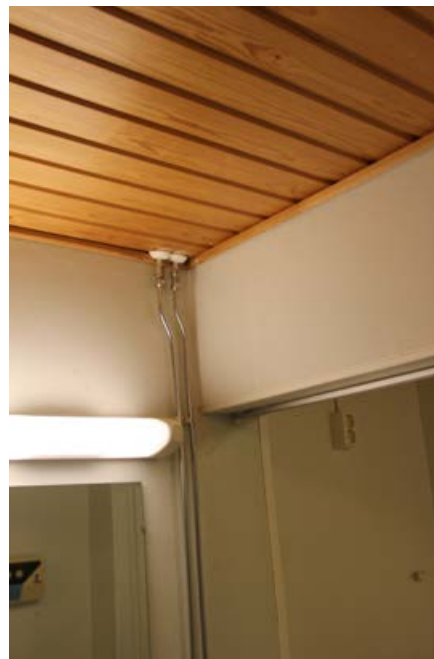
259. Vanha väliseinä pukuhuoneen ja suihkutilan väliltä on purettu. Sen yläosa on jätetty palkiksi.

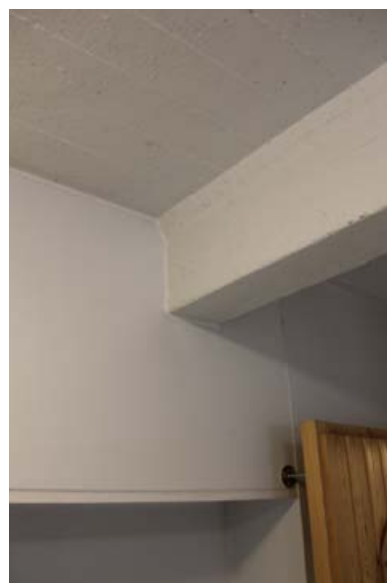
272. Kellarin paikalla valetussa alapalkkilaatassa näkyy valumuotin lautakuvio.

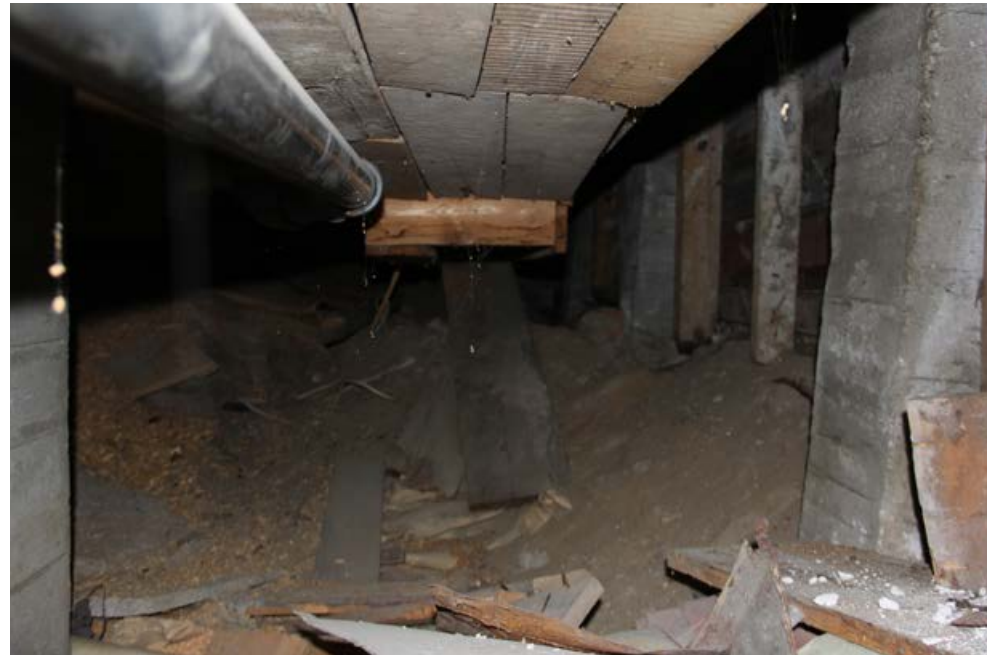
286. Noin kolmasosa rakennuksen alapuolisesta tilasta on edelleen kaivamatonta perusmaata. Vasemmalla näkyvä betonipilari tukee puurakenteista alapohjaa. Oikealla näkyy Koskitien puoleisen sokkelin betonipilareita.

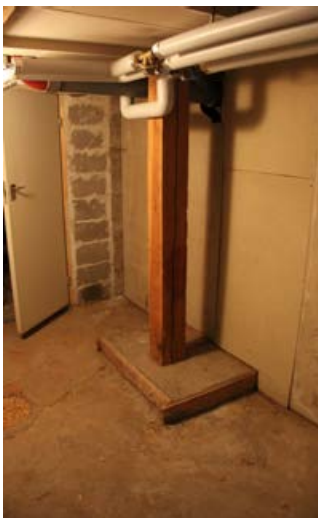
281. Entisessä maantutkimuslaboratorion verstaassa välipohjan kannatusta on vahvistettu puupilarilla

Kellarin koillisnurkalla oleva huone toimi aikaisemmin maantutkimuslaboratoriona, josta oli sisäyhteys ensimmäisen kerroksen toimistohuoneeseen. Tämä porrasyhteys on tukittu, mutta porras on säilytetty.

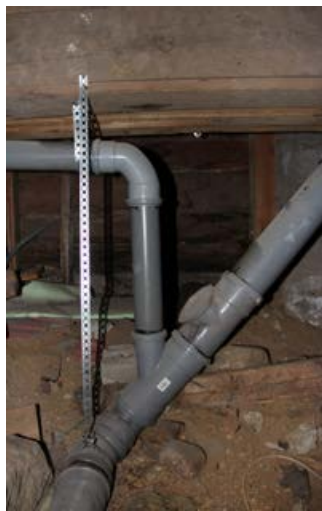
282. Uusittuja viemäriputkia ryömintätalassa. Putkia ei ole eristetty.

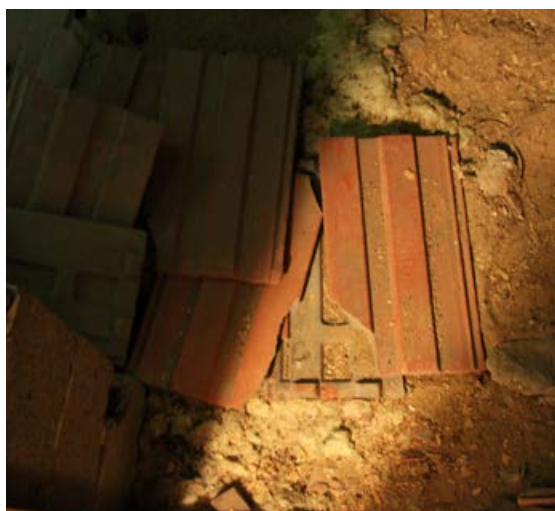
283. 1950-luvulla vesikaton eterniittikate vaihdettiin tiileen. Sementistä tehtyjä valssitiiliä on varastoitu kellarin ryömintätilaan.

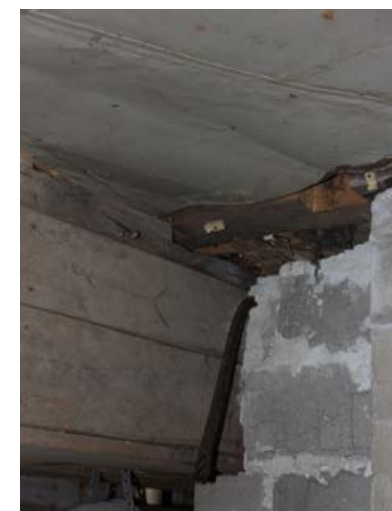
285. Kellarin alakattoa on vuorattu sinkkipeltilevyillä.

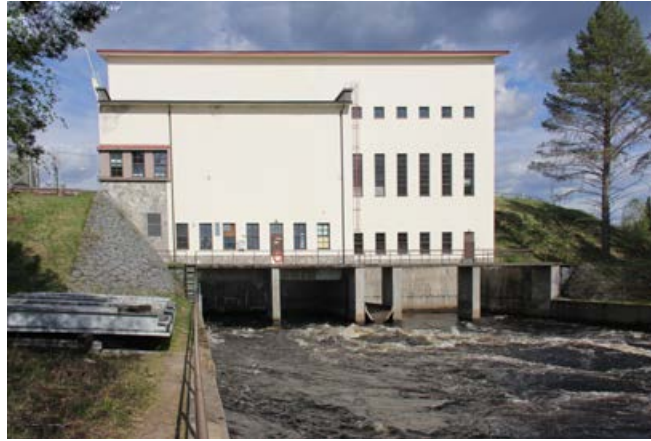
293. Katerman voimalaitos Kuhmossa (1950) on yksi neljästä Pitkäsen toimiston Kajaani Osakeyhtiölle suunnittelemissa vesivoimalaitoksista. KUVA: Veli-Pekka Huhmo
