# Svaaninsuon kevyt luonto- ja maisemaselvitys

## Svaaninsuon selvitysalue

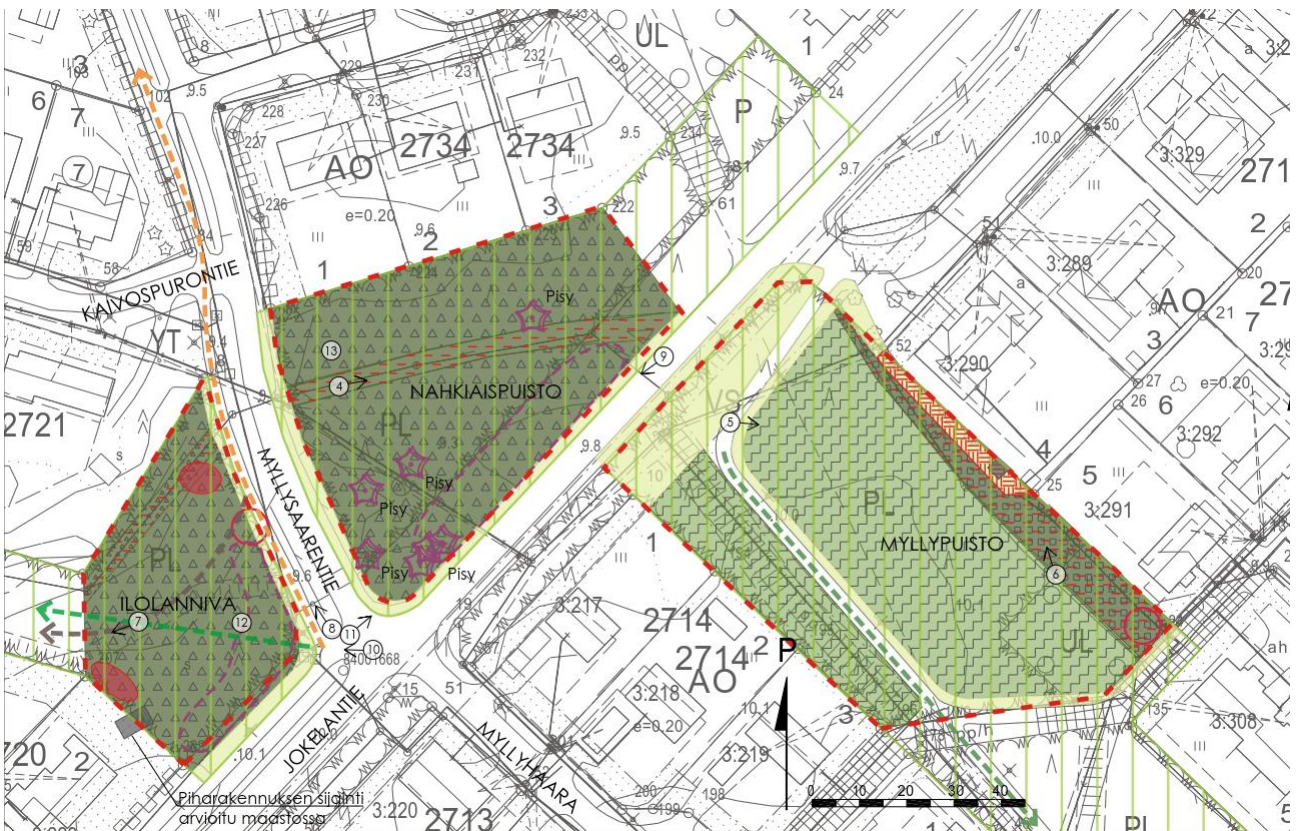
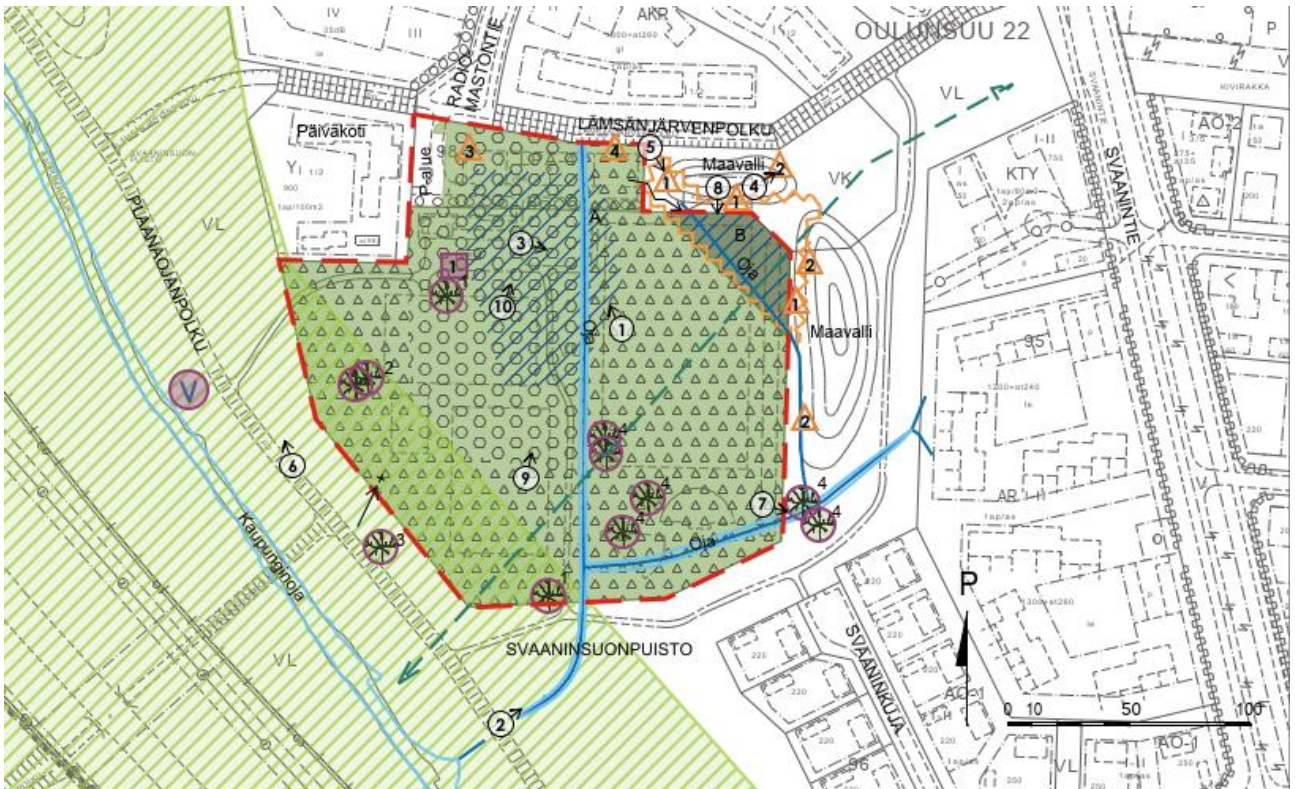
Kartta 1. Selvitysalueen maisema sekä huomioitavat luonto- ja maisematekijät.

Selvitysalue on suurimmaksi osaksi metsittyä entistä peltoaluetta, joka on nyt puoliavointa puistometsää. Selvitysalueella kulkevat jo vuoden 1939 ilmakuvassa näkyvät alueen pintavesiä keräävät avo-ojat, jotka johtavat vedet Kaupunginojaan. Pohjois-eteläsuunnassa kulkevat ojat laajenevat maaston matalimmassa kohdassa alavaksi tulvavesiä kerääväksi kosteikoksi. Maavallien tyvellä on ojanvarren kosteaa, hoitamatonta ja risukkoista suljettua nuorta metsää.

Selvitysalueella ei esiinny uhanalaisia kasveja tai luontotyyppisiä alueita. Alueella ei ole potentiaalisia viitasammakon, liito-oravan tai lepakoiden lisääntymis- ja levähtämisaikkoja. Haitallinen vieraslaji jättipalsami tulee hävittää, muut vieraslajit suositellaan poistettaviksi.

Täydennysrakentamisalueella tulee huomioida riittävän leveän viheryhteyden säilyminen Kaupunginojalta Lämsänjärvelle. Maisemallisesti merkittävää puustoa voidaan säilyttää osana alueen viherrakennetta. Jatkosuunnittelussa tulee huomioida nykyisten ojien ohjausvaikutus valuma-alueella.
