OULUN KAUPUNKI
RAKENNUSHISTORIASELVITYS

LUNDMANIN HUVILA (HIETASAARENTIE 7)

HUVILA ON TUNNETTU MYÖS NIMILLÄ FELLMANIN HUVILA, RAVANDERIN HUVILA, NURRON HUVILA / NURRON TALO JA MERENKÄVIJÖIDEN MAJA

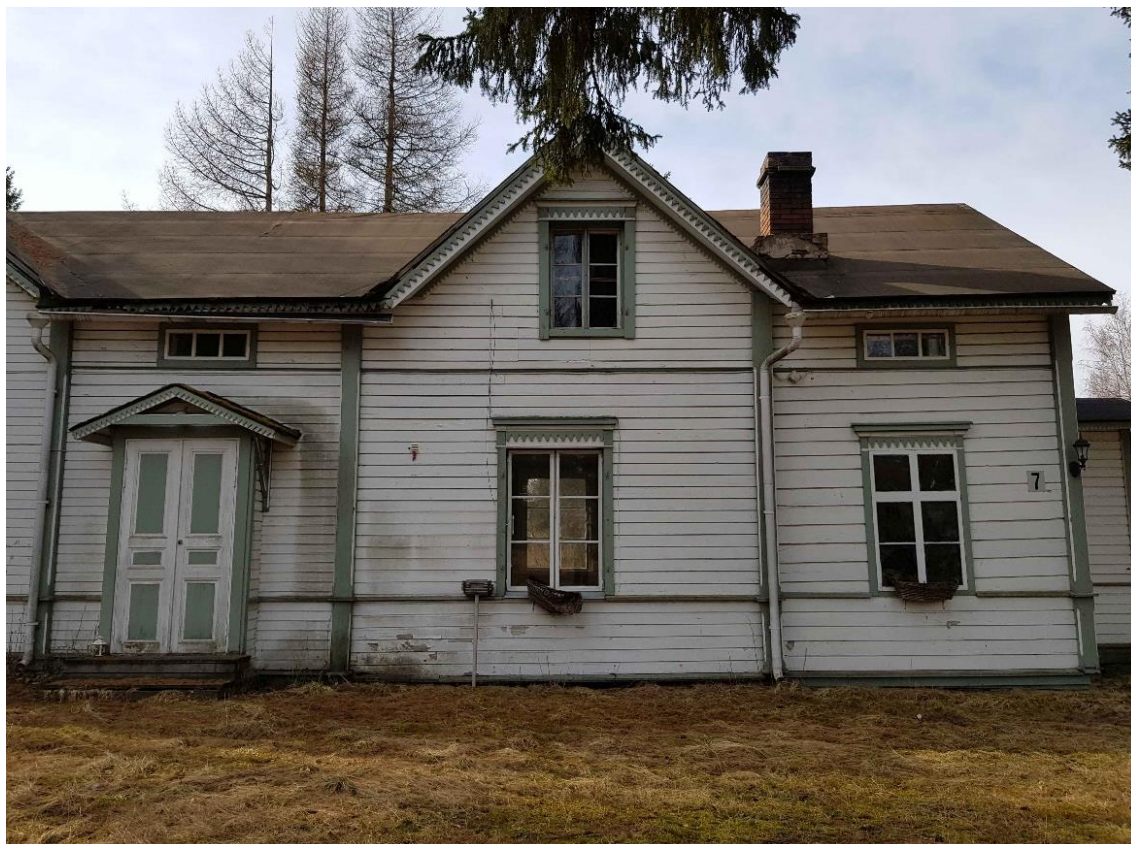
Rakennuksen vanha, hirsirakenteinen osa. Ullakkokerroksen poikkipäätty lienee myöhempi lisäys. Tähän viittaa myös se, että pääty ei sijaitse alakertaan nähden symmetrisesti. Oletettavasti rakennuksessa on alun perin ollut klassismille tyypilliseen tapaan muodoltaan pelkistetty satulakatto.

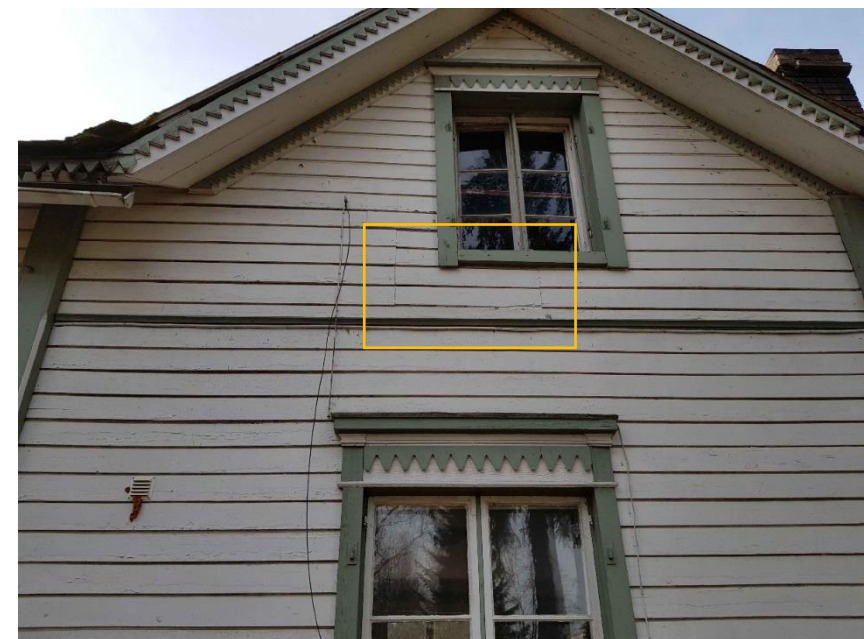
Haukkaikkunan paikka (esitetty kuvassa keltaisella rajattuna) näkyy ullakkokerroksen tasalla alemman kerroksen ikkunan päällä. Ullakkokerroksen poikkipäätty lienee rakennettu myöhemmin. Poikkipäädyn siropuitteinen ikkuna voisi olla alkuperäinen, poikkipäädyn rakentamisen ajalta. Myös räystään alla oleva koristelista, joka on sirompi kuin muut saman kaltaiset koristelistat, saattaa olla vanhaa perua. Suojaisassa paikassa räystään alla pohjoisen puolella sijaitseva koristelista on hyvinkin voinut säilyä ajan saatossa.

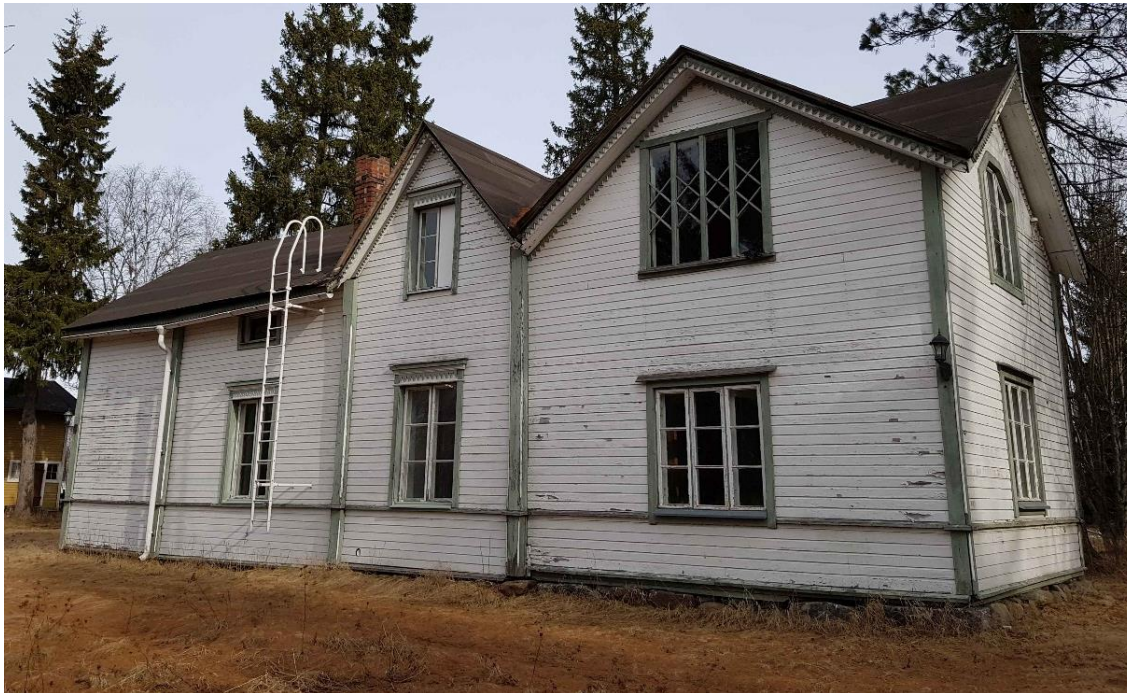
Huvila vuonna 2020, julkisivu etelään. Itäpäädyn ikkunoiden vuorilaudat ja ulkoverhous on uusittu.

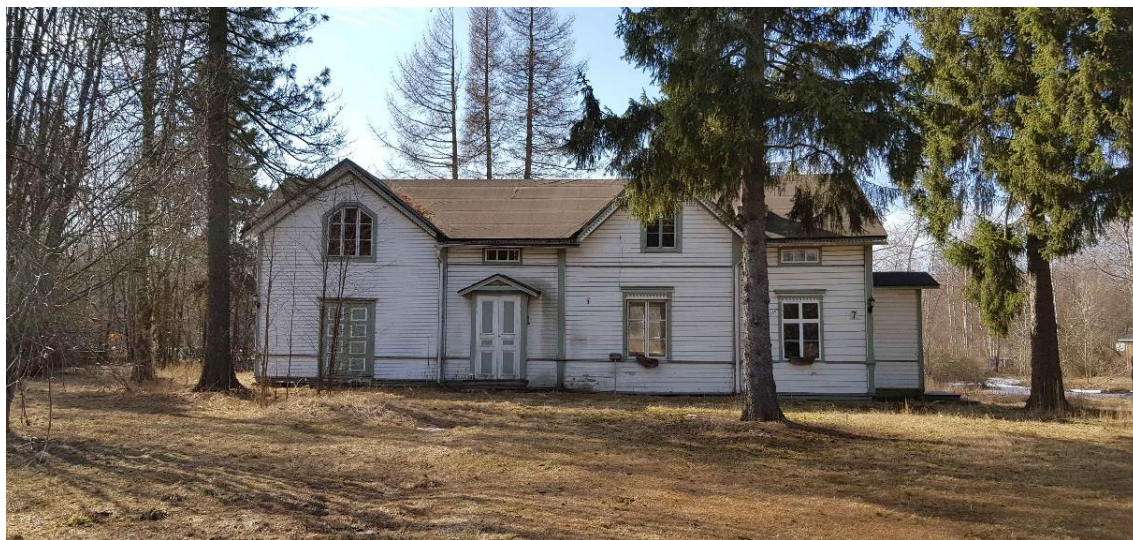
Julkisivu pohjoiseen ja pääty itään. Pohjoisen puolella on kaksi poikkipäätyä. Pääsisäänkäynti sijaitsee julkisivun keskellä. Itäpäädyn huoneeseen johtavat leveät pariovet.

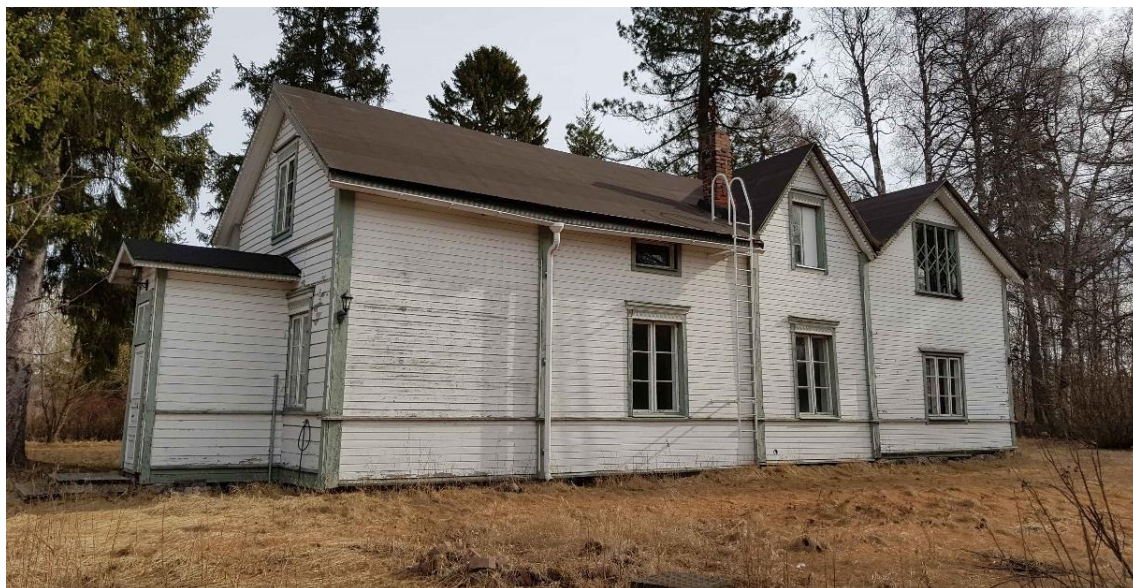
Julkisivu etelään ja pääty länteen. Etelän puolella erityispiirteenä erottuvat vierekkäin sijaitsevat poikkipäädtyt. Länsipäädyssä on keittiöön johtava kapea kuisti.

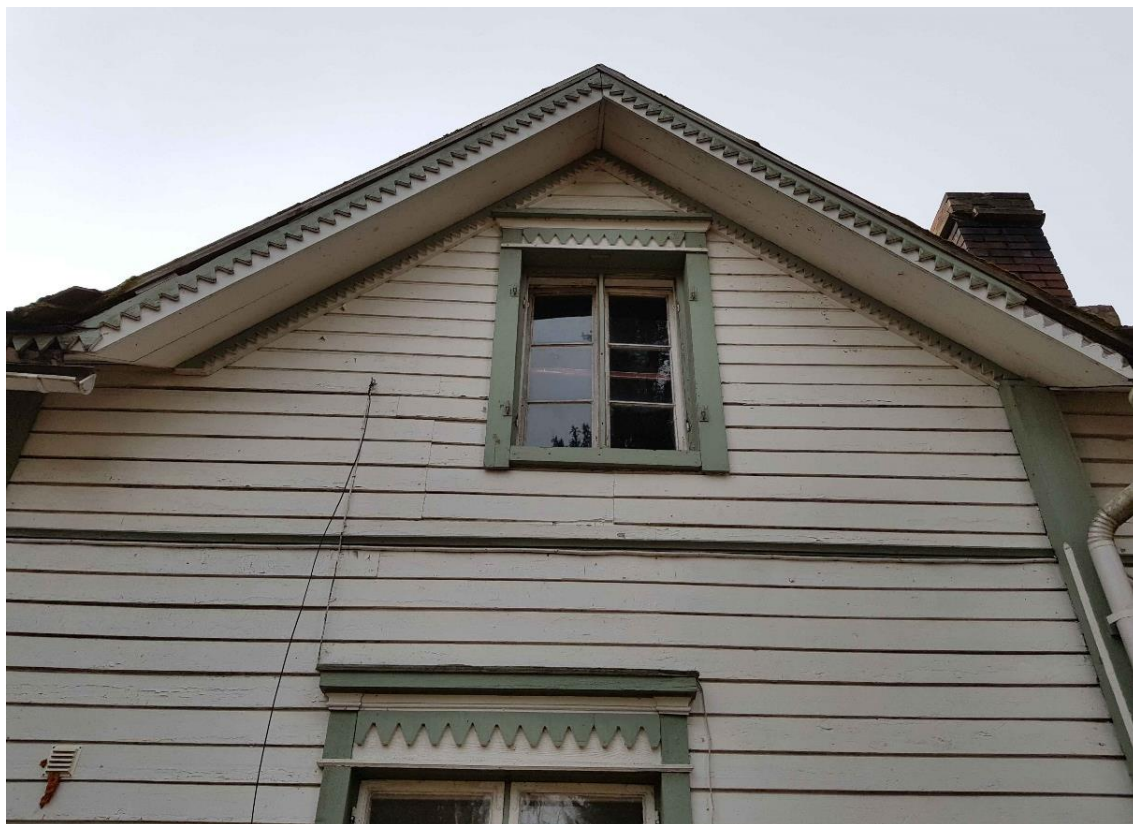
Rakennukselle tyypillisiä koristeaiheita ovat räystäitä kiertävät sahalaitakuvioidet koristelistat. Samanlaiset koristeaiheet on myös ikkunoiden vuorilautoissa. Sahalaitakuviointit eroavat toisistaan eri puolilla rakennusta, listoja lienee ajan mittaan korjattu ja vaihdettu uusiin.

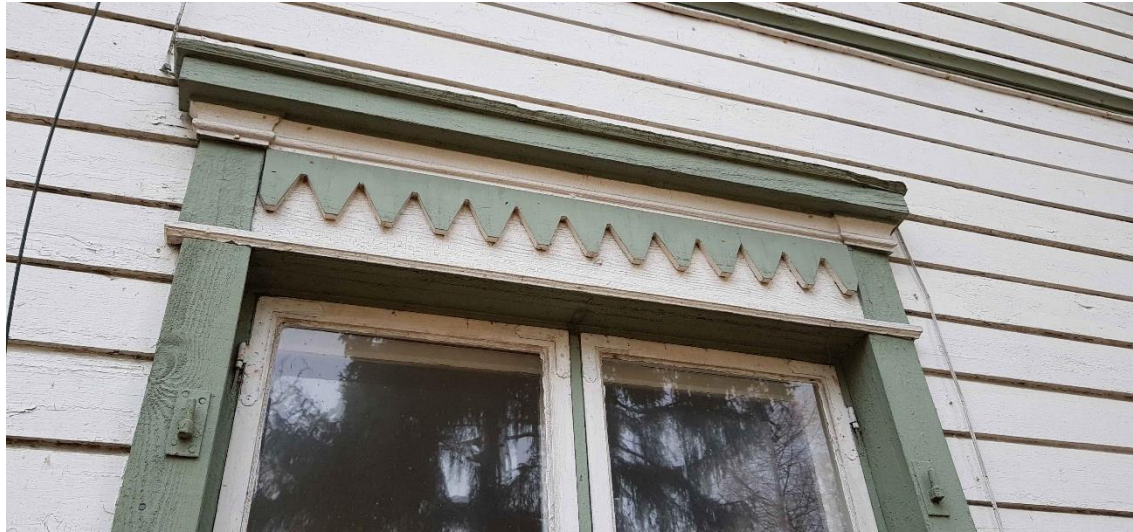
Ikkunoita kehystävissä koristelistoituksissa on hienoisia eroavaisuuksia eri puolilla rakennusta, mikä kertoo aikojen mittaan tehdyistä korjauksista. Salin ikkunassa (kuva ylhäällä) sahalaitakoristeen yläpuolella on erilainen koristelista kuin keittiön ikkunassa (kuva alhaalla).

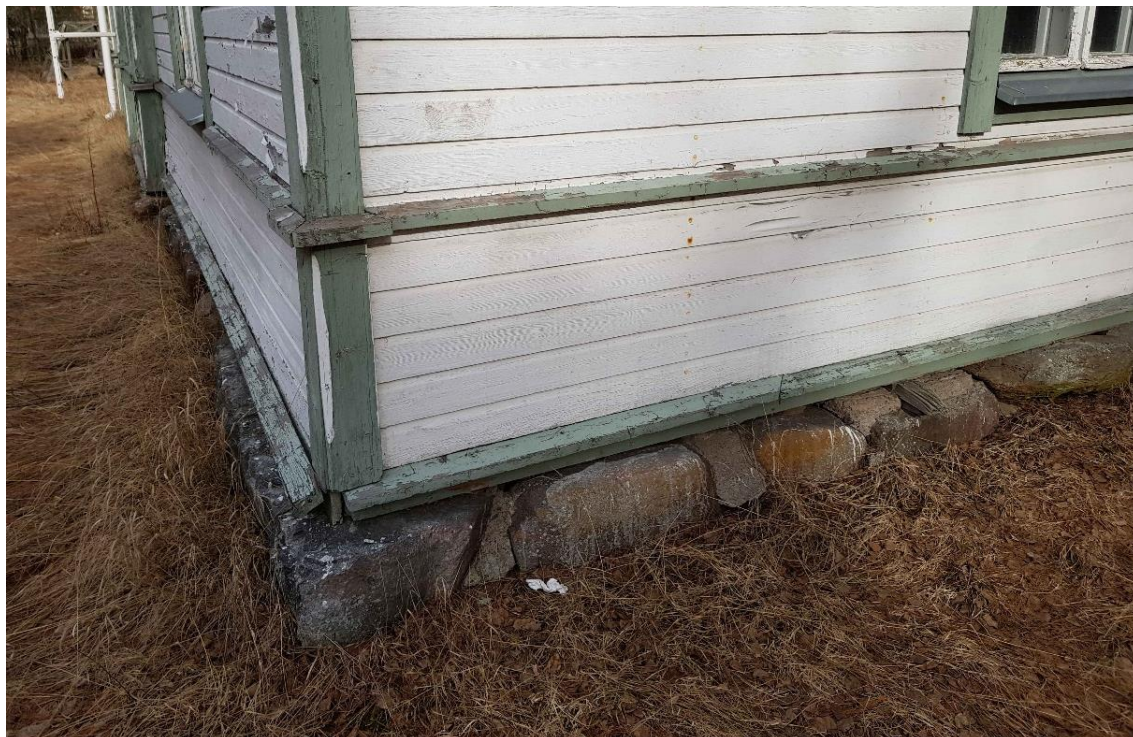
Luonnonkiviperustusta.

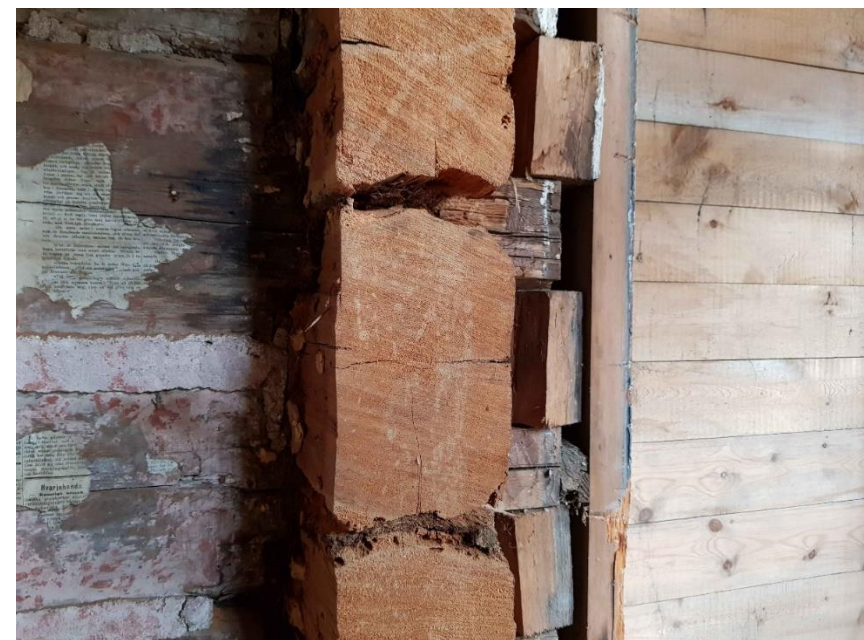
Hirsirakenteisen ja lautarakenteisen osan liitoskohta.

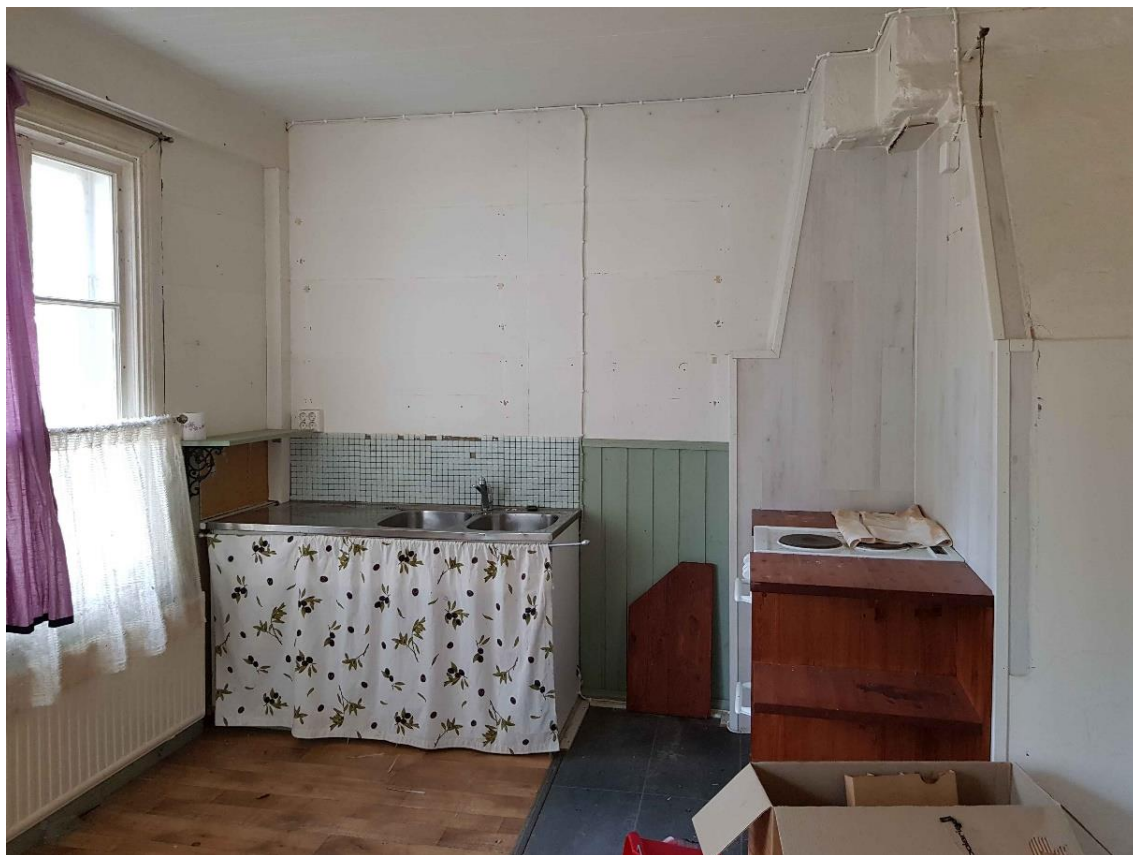
Keittiö

Keittiön nurkassa vielä vuonna 2004 sijainnut puuhella on purettu.

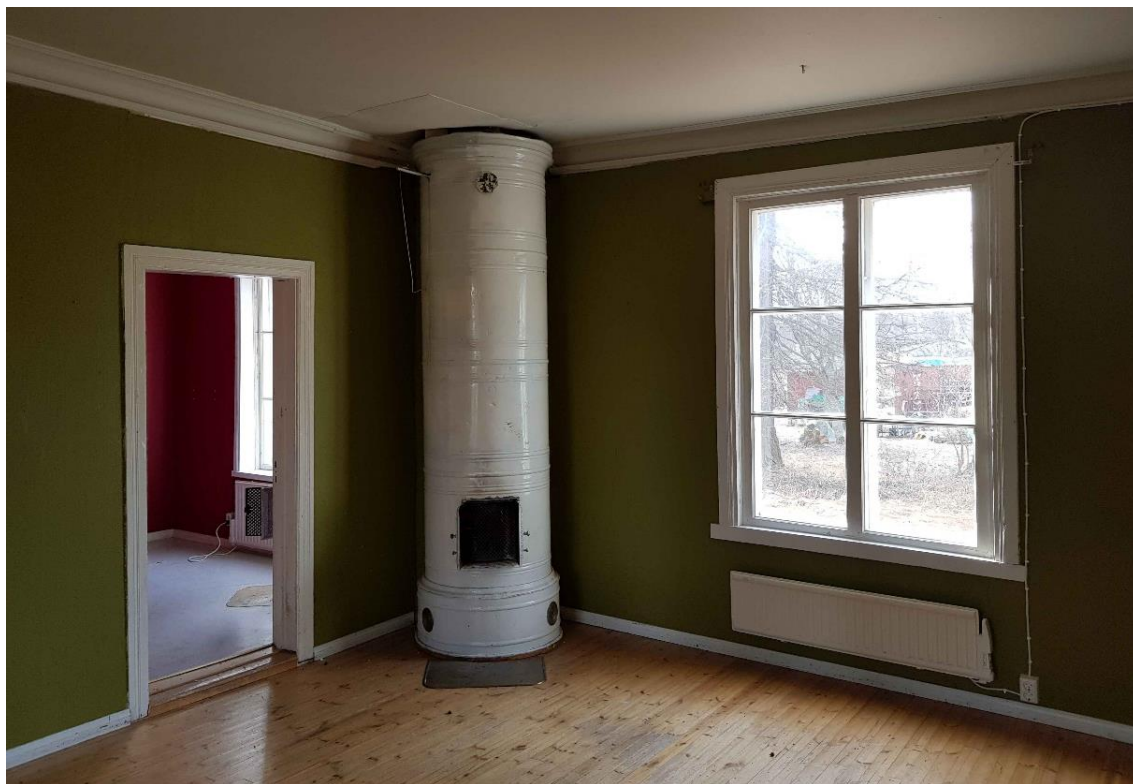
Sali

Salissa on toinen rakennuksessa säilyneistä peltikuoriuneista. Salin seinäpintoja on uusittu ja maalattu. Lattia on uusittu lakatuksi lautalattiaksi. Kaarevat kattolistat sekä ovia ja ikkunoita kehystävät leveät koristelistat ovat todennäköisesti alkuperäiset.

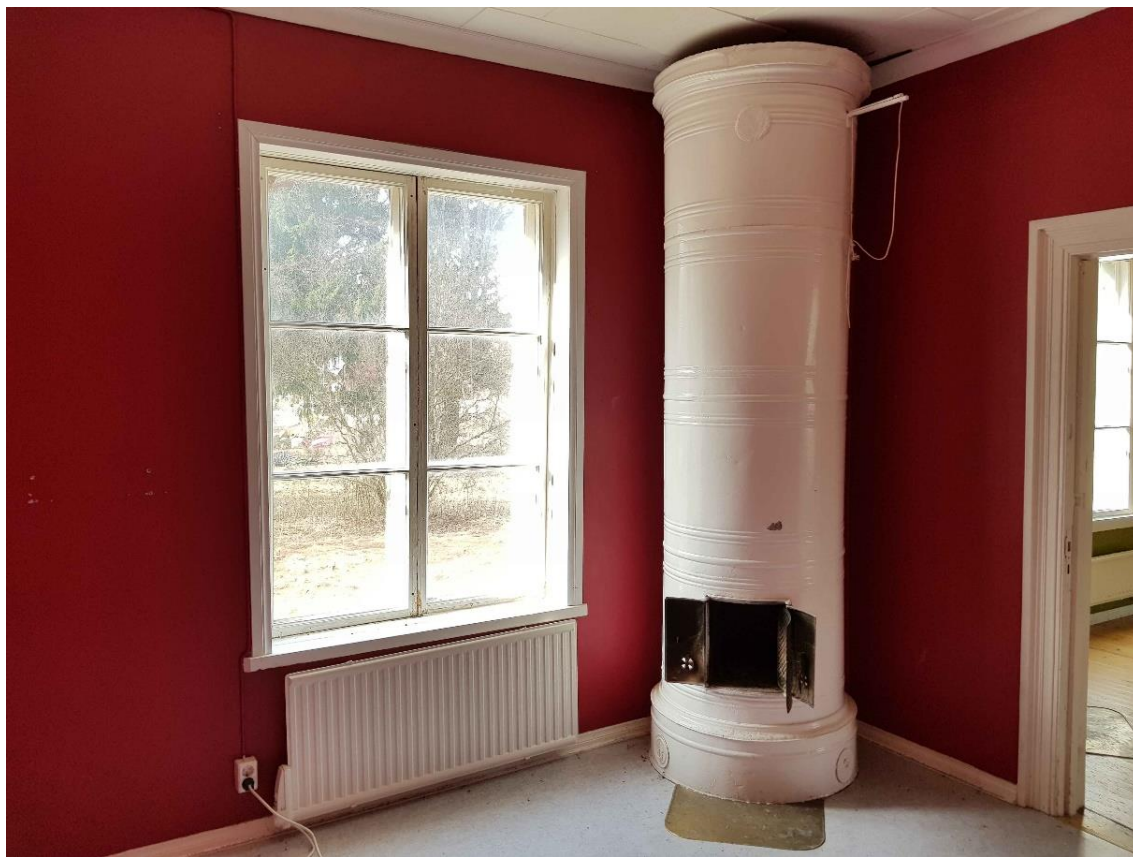
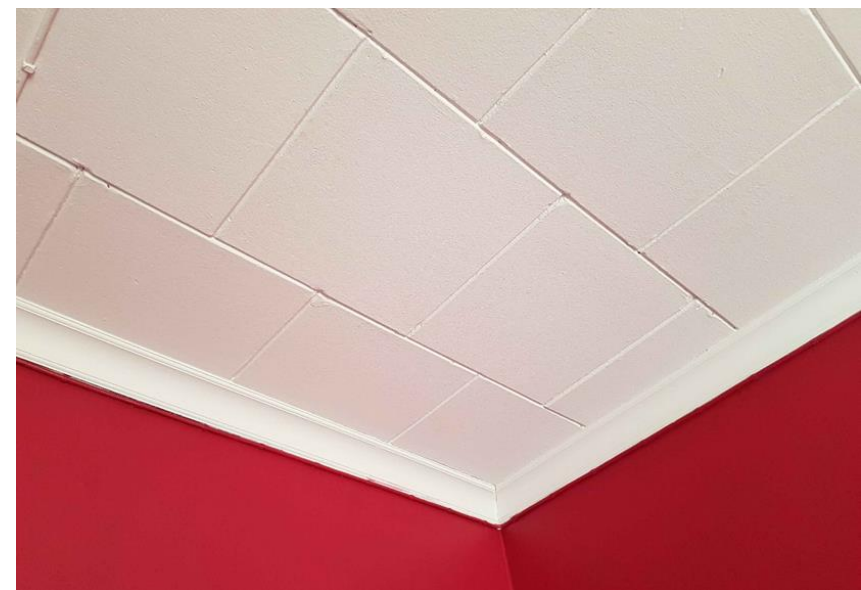
Kamari

Kamarissa on peltikuoriuuni. Katossa on haltex-levyt, seinät on maalattu, lattiassa on muovimatto. Kattolistat lienee jossain vaiheessa uusittu vanhaan tyyliin sopiviksi.

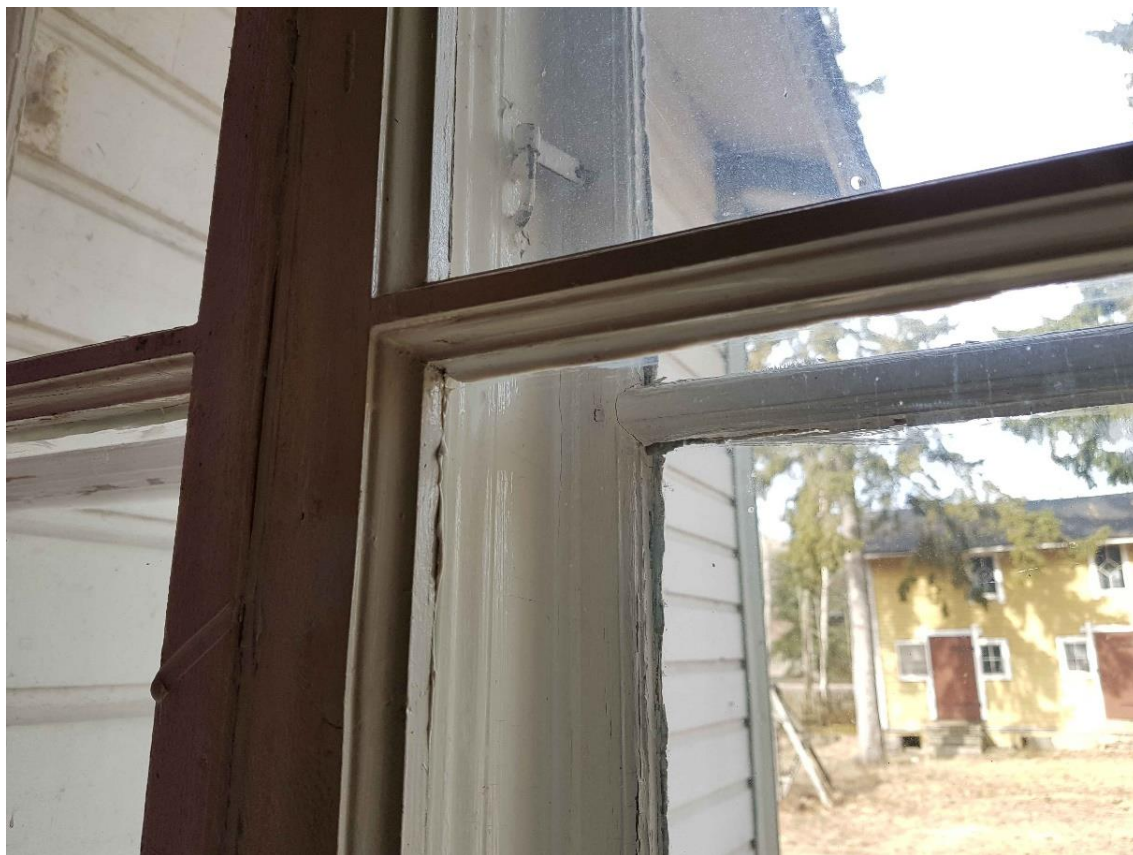
Keittiön ikkuna. Huvilan ikkunoita on omistajan kertoman mukaan uusittu ulkopuolelta vuonna 1985. Ikkunat vaikuttavat vanhoilta, mihin viittaa se, että puitteet ovat puuta, sirot ja koristeelliset, ja lasit on kiinnitetty kitillä. Myös heloista päätellen ikkunat ovat vanhat. Ikkunoita on voitu korjata ja osittain uusia, esimerkiksi etelän puolella, missä paahteen aiheuttama rasitus on suurinta.

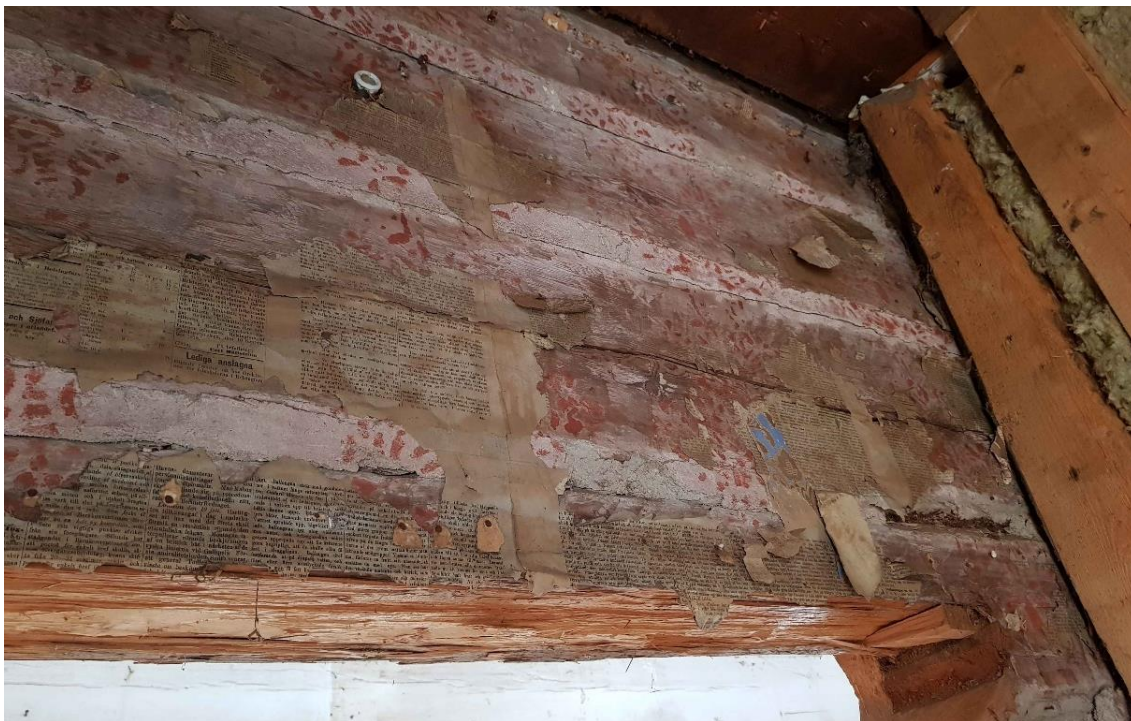
Eteisen seinistä on paljastunut purettujen pintarakenteiden alta jäänteitä sablonikoristeista. Maalausten päällä on rippeitä 1800-luvun lopun ruotsinkielisistä sanomalehdistä. (Kuva ylhäällä vasemmalla). Näkymä eteisestä itäpäädyn huoneeseen. Vanhan ja uuden osan liitiskohta. (Kuva alhaalla vasemmalla).

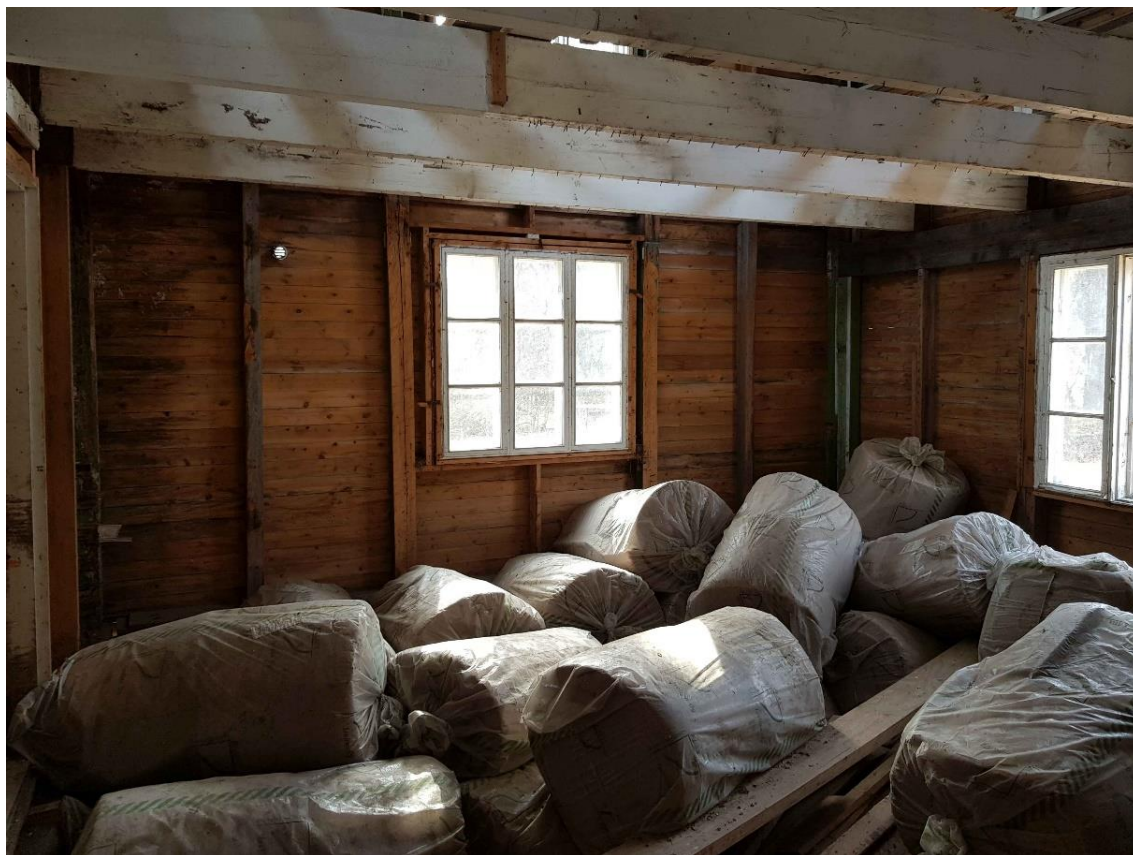
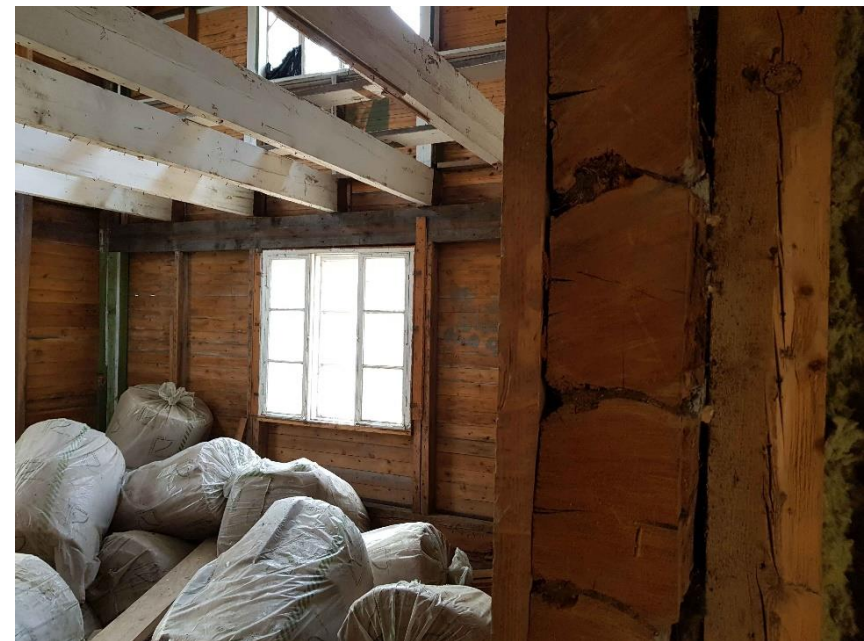
Rakennuksen itäpäädyssä sijaitsevan huoneen pintarakenteet, seinissä olleet eristeet, välipohja ja alapohjarakenteet on purettu.

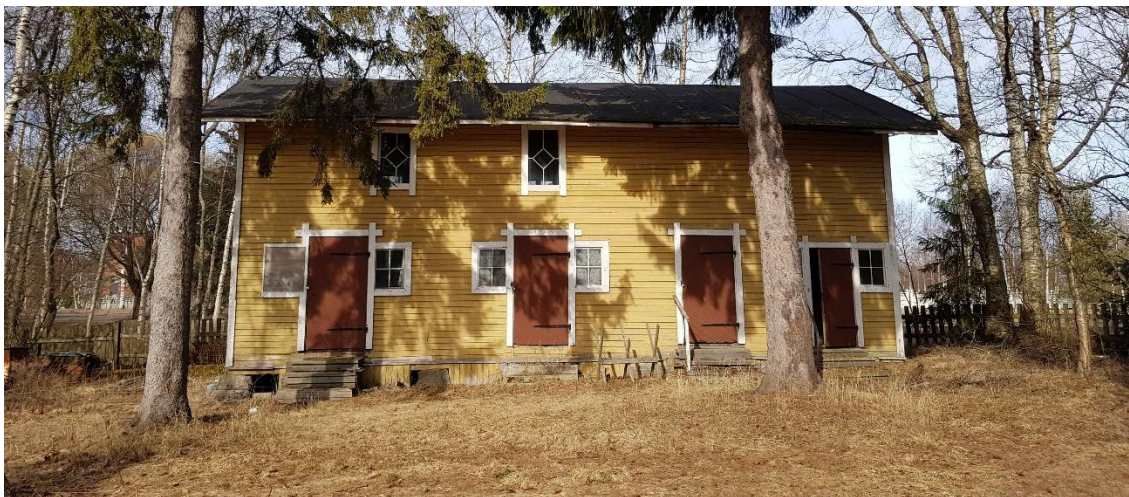
Julkisivu itään pihan puolelle. Rakennuksen eteläpäässä on kolme vierekkäistä varastoaittaa, pohjoispäässä on huussi. Erityispiirteinä rakennuksessa erottuvat pikkuruutuiset ikkunat ja oviaukkoja kehystävät kulmistaan ristikkäiset vuorilaudat.

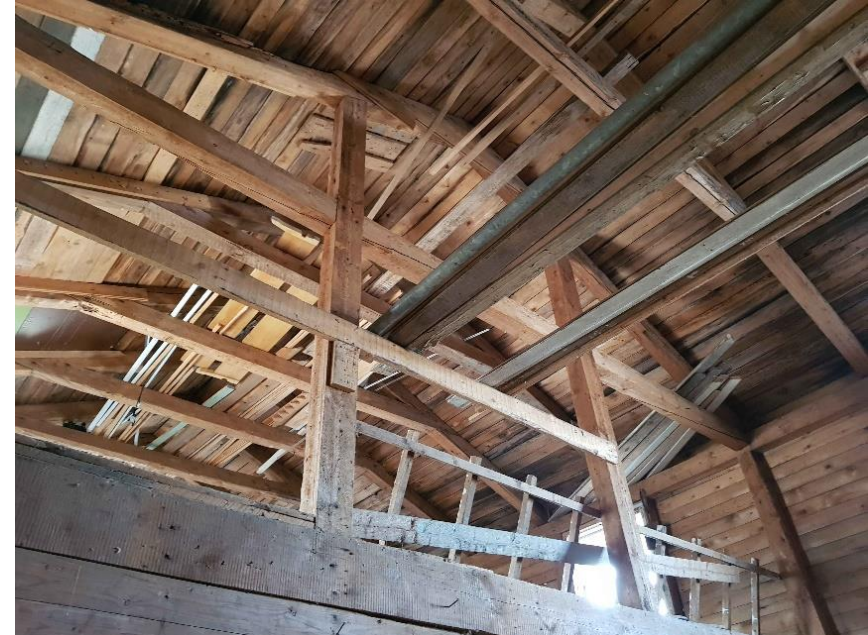
Aittarakennuksen yläkerta on avointa tilaa.

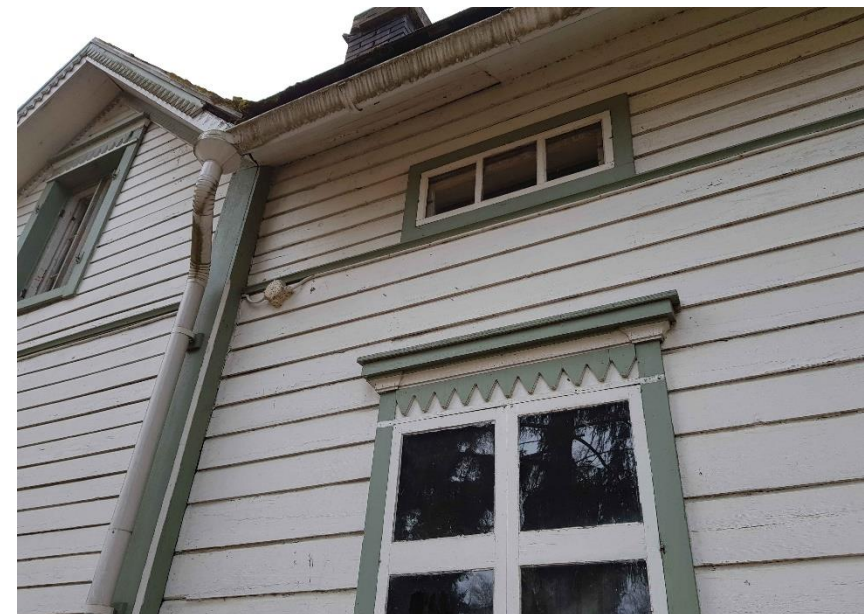
Ajan kuluessa tehdyt muutokset näkyvät huvilarakennuksen julkisivuissa muun muassa eri levyisinä verhouslautoina, yksityiskohdiltaan keskenään erinäköisinä ikkunoina ja profileiltaan toisistaan poikkeavina koristeistoina. Kerroksellisuus kertoo mielenkiintoisella tavalla rakennuksen historiasta.
